**Zeitschrift:** Ziegelei-Museum  
**Herausgeber:** Ziegelei-Museum  
**Band:** 8 (1990-1991)

**Artikel:** Ziegel aus dem Töpferofen  
**Autor:** Lehmann, Peter  
**DOI:** <https://doi.org/10.5169/seals-843881>

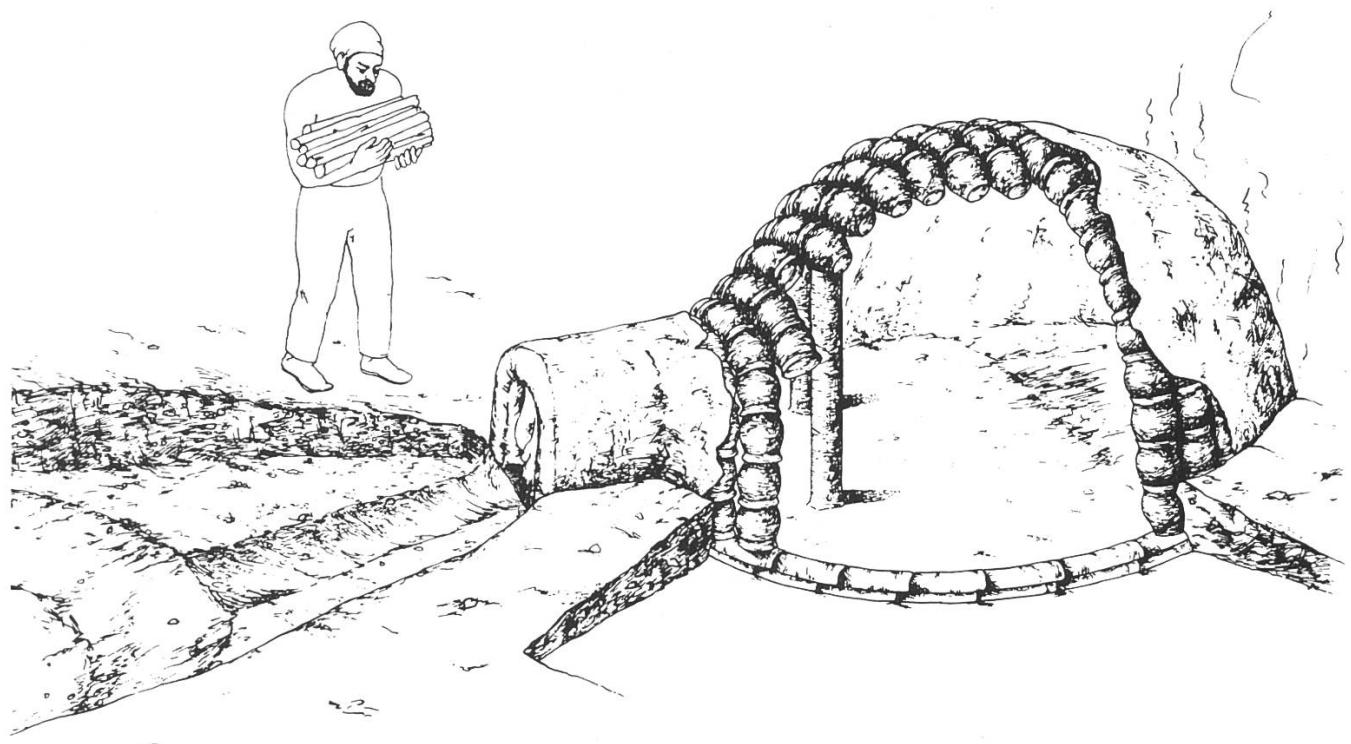
Abb. 1

Rekonstruktionsversuch. Eingefeuert wird von der Arbeitsgrube aus. Der Feuerraum reicht bis zum zweiteiligen Feuergitter. Dahinter schliesst der Brennraum an, in dem das Brenngut aufgestapelt wird. Hinten – hier nicht sichtbar – muss man sich eine Öffnung zum Einsetzen der Ware und zum Abziehen des Rauches vorstellen.

Aufgrund des Vergleichs mit anderen mittelalterlichen Brennöfen ist der Winterthurer Ofen dem Typus des sogenannt liegenden Brennofens zuzuordnen (Abb. 1). Das heisst, die Einfeuerung, der Brennraum und die Abzugsöffnung lagen – wie der Name sagt – hintereinander; die Flammen wurden horizontal geführt. Dies im Unterschied zum stehenden Ofen, wo Feuerraum und Brennkammer (getrennt durch eine Lochtenne) und die Abzugsöffnung übereinander angeordnet sind; die Flammenführung ist senkrecht.

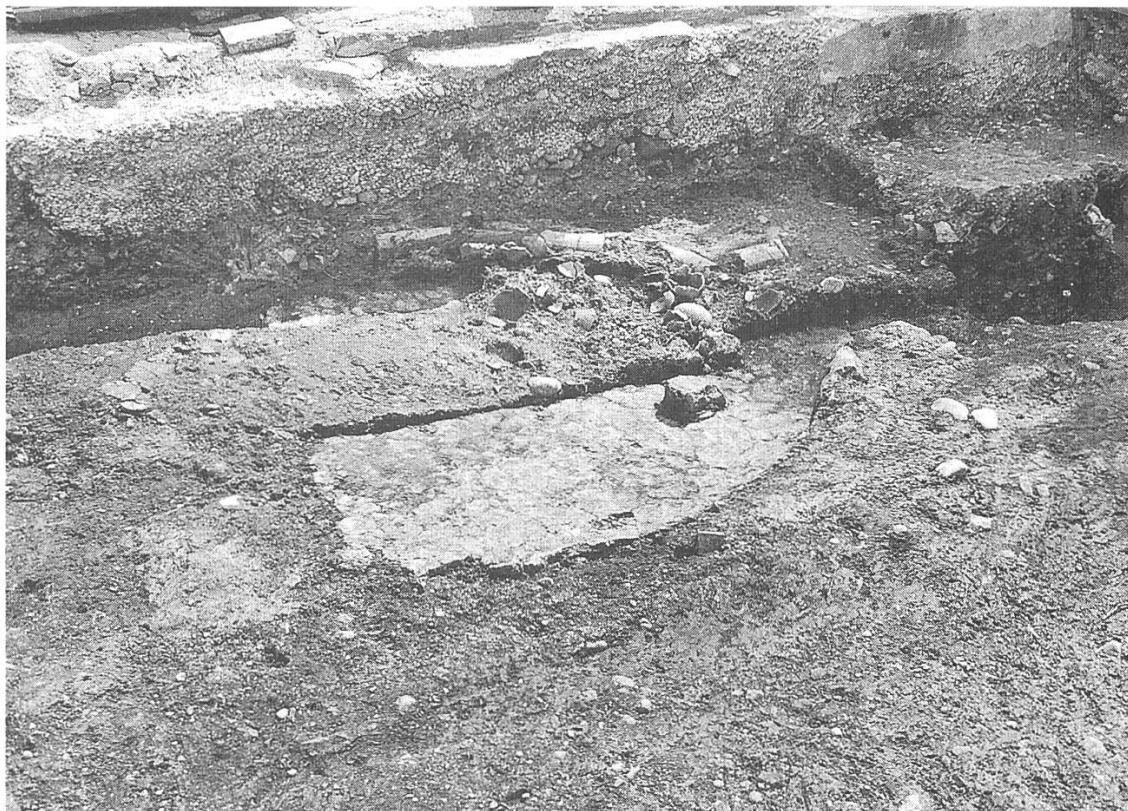
Abb. 3

Töpferofen während der Freilegung. Ansicht von Westen. Die eine Hälfte des Ofenbodens und der unterste Rest des Feuergitters sind bereits freigelegt. Südlich vor dem Ofen zeichnet sich die vertiefte Arbeitsgrube ab (rechte Bildseite). In der hinteren Bildhälfte zeigen Hohlziegel die Ofenwandung an. Im Schutt liegen verstürzte Wölbtöpfe.

Vom einstigen Brennofen – er trat unter dem Fundament eines modernen Schopfes zutage – waren nur noch der Boden aus Lehm und auf der einen Seite einige wenige Zentimeter der Wandung erhalten geblieben (Abb. 3 und 4). Der Ofen hatte einen ovalen Grundriss, seine Einfeuerungsöffnung war leicht

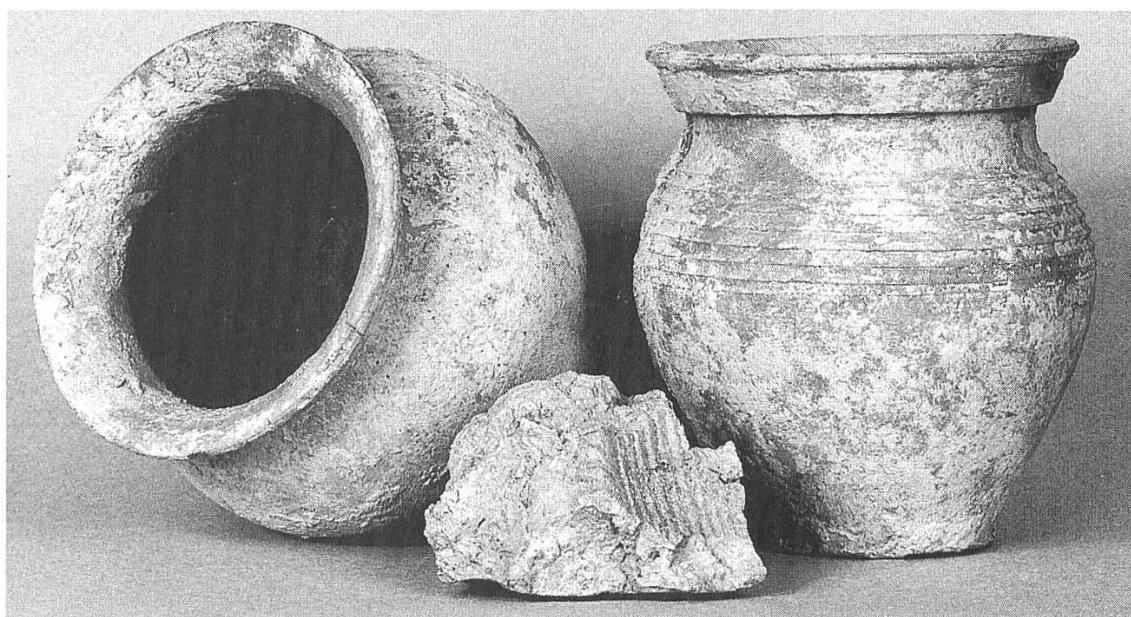
Abb. 5  
Zwei Wölb töpfe; davor verziegelter Rest des Lehmverstrichs mit Negativabdruck der Rillenverzierung eines Wölbtopfs. Höhe des stehenden Wölbtopfs 14,0 cm.

Nur kurz hinweisen möchte ich auf die eigentliche Gewölbekonstruktion, die über diesen untersten Ziegellagen ansetzte und eine Besonderheit darstellt. Denn dazu wurden Töpfe ineinander gestellt, die dann als Bogen den Brennraum überspannten. Der Zwischenraum wurde mit Lehm verstrichen. Zur Festigung wurde dem Lehm Strohhäcksel beigemischt. Reste solcher sogenannten Wölb töpfe und entsprechende Negativabdrücke auf verziegeltem Lehmverstrich lagen als Schutt vor allem im Innern des Ofens (Abb. 5).

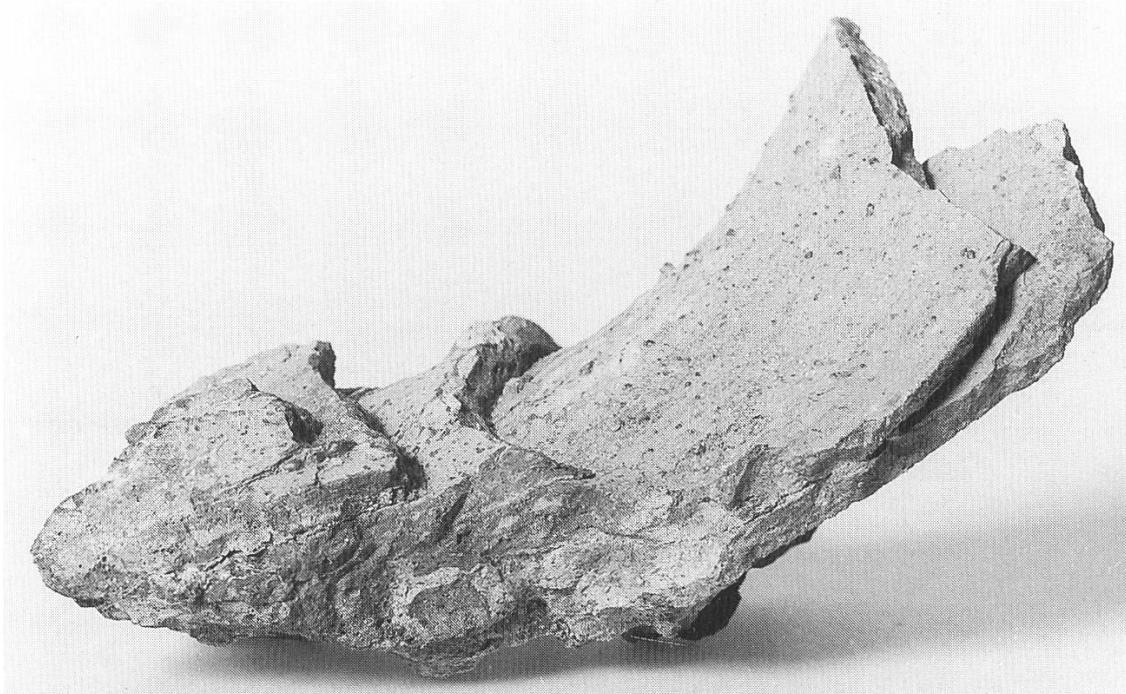
Abb. 6 A

Ziegelfehlbrand.  
Seitenansicht.  
Reste mehrerer  
stellenweise  
miteinander  
verbackener  
Ziegel.  
Oberfläche  
gelblich,  
mit grau-  
schwarzen  
Punkten.

Ich möchte hier überblicksartig und illustriert mit zwei Beispielen (Abb. 6 und 7) diese Fehlbrände kurz vorstellen. (6)

Diese Hohlziegel standen während dem Brennvorgang hochkant, Wölbung in Wölbung, dicht hintereinander. Eine Reihe neben der andern. (7) Die unterste Ziegellage stand auf Kalksteinen. Als sich dann beim Brand eine zu grosse Hitze entwickelte, begann die Ziegelmasse zu schmelzen. Die Ziegel verloren ihren Stand und kippten langsam um, einzelne bis sie waagrecht lagen, andere knickten regelrecht ein. Die Hitze wirkte nicht überall gleich stark. Zuerst begann der Ton im untersten Bereich zu schmelzen, während die oberen Teile ihre Form noch bewahren konnten. Zum Teil quollen auch glasartige, schwarze Tropfen aus der sonst noch festen Ziegelmasse heraus. Bei allen Stücken verfärbte sich

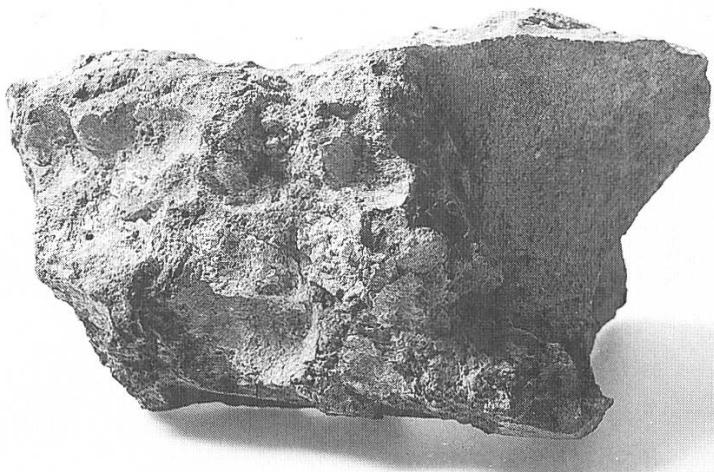
Abb. 6 B  
Unterseite mit Abdrücken von runden Kalksteinen.

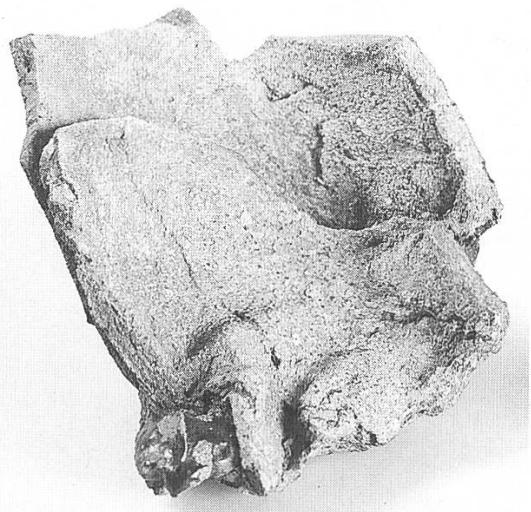
Abb. 7  
Ziegelfehlbrand. Eingeknickte Ziegel. Auf der Unterseite Abdrücke von Kalksteinen (hier nicht sichtbar).
