Das Dach der Niklauskapelle in Basel

Autor(en): **Burckhardt, Peter / Jaggi, Bernard**

Zeitschrift: **Ziegelei-Museum**

Band (Jahr): **12 (1995)**

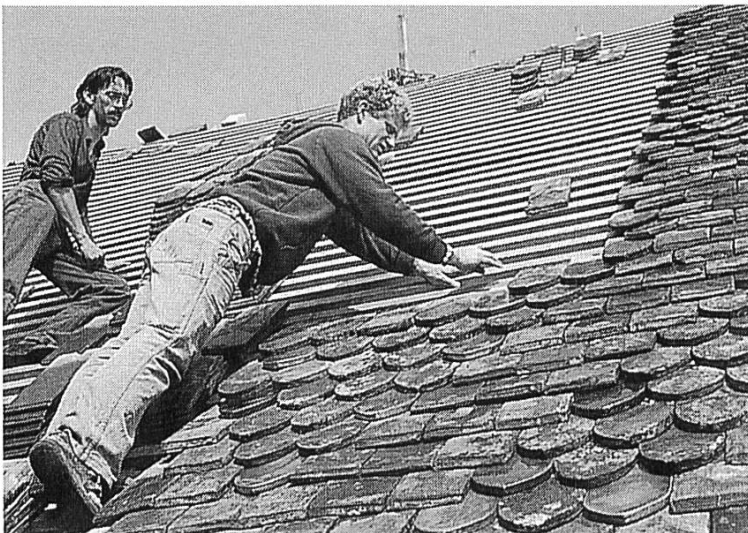
Abb. 2
Die Dachdecker beim Legen des Rautenmusters aus alten und neuen Ziegeln auf dem Dach der Niklauskapelle 1989.

1987 bis Anfang 1989 konnten die grün glasierten First- und Gratziegel, der grosse gelbe Knauf und schliesslich die grünen, braunen und schwarzen Biber-schwanzziegel hergestellt werden. 1989 wurde das Dach der Niklauskapelle aus alten und neuen Ziegeln umgedeckt.
