Konservierung und Präsentation römischer Öfen

Autor(en): **Filgis, Meinrad N.**

Zeitschrift: **Ziegelei-Museum**

Band (Jahr): **15 (1998)**

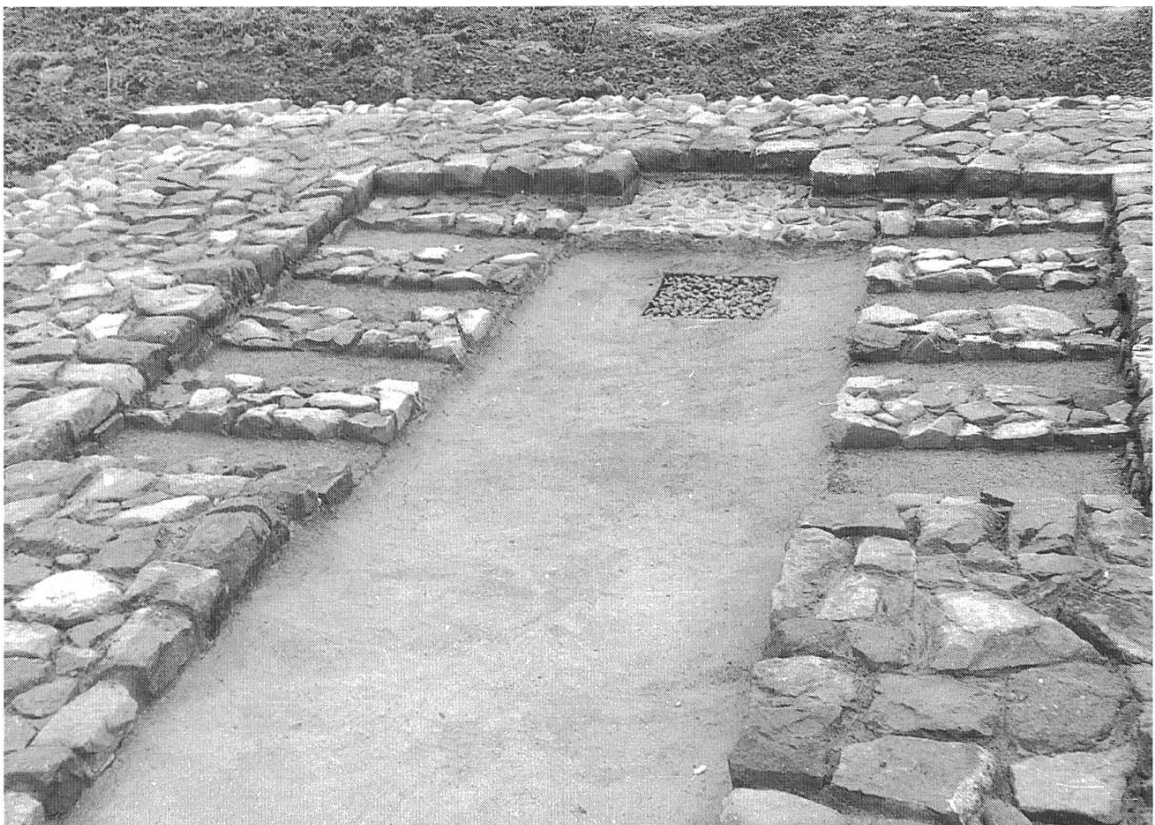
Abb. 1
Reliefartig rekonstruierter Grundriss des römischen Ziegelofens in Gengenbach, Kreis Offenburg.

Feuerkammer an ursprünglicher Stelle durch systematischen Abbau der Steine, Fertigung einer Betonplatte und Wiederversetzen der seitlich gelagerten Steine nach dem Originalbefund rekonstruiert (Abb. 1) und mit einem Schutzdach gegen Regen gesichert. Eine Schautafel mit Texten und Rekonstruktionszeichnung des Ziegelofens erläutert den Befund, der von jedem ungehindert betreten werden kann.

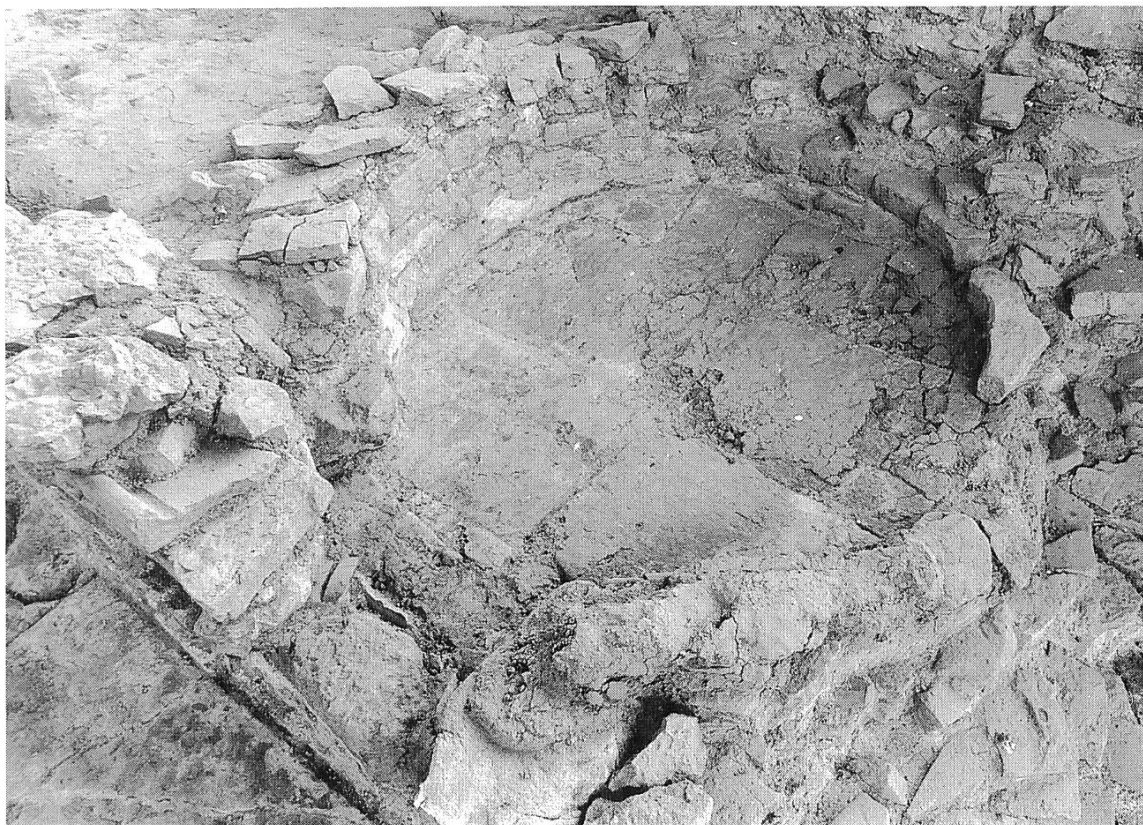
Abb. 3
Konservierte Überreste eines Backofens im römischen Gebäude 19 in Walheim, Kreis Ludwigsburg.

«Zemiform-Iso» (4) gefestigt. Der etwa um 200 n. Chr. errichtete Ofen war wohl überkuppelt als Backofen genutzt und vom Schürbereich des Hypokaustums aus zu bedienen.

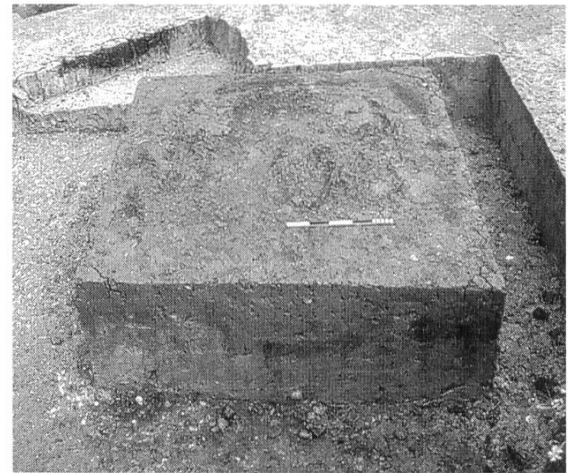
Abb. 4
Römischer
Töpferofen
im
Grabungs-
areal für
die Block-
bergung
freigelegt in
Schwab-
münchen-
Schwabegg,
Landkreis
Augsburg.

Ofenbefund zunächst flächig freigelegt, dokumentiert und dann seitlich so weit abgegraben, dass ein Erdklotz von zirka 1,5 x 2,0 x 0,7 m stehen blieb (Abb. 4).

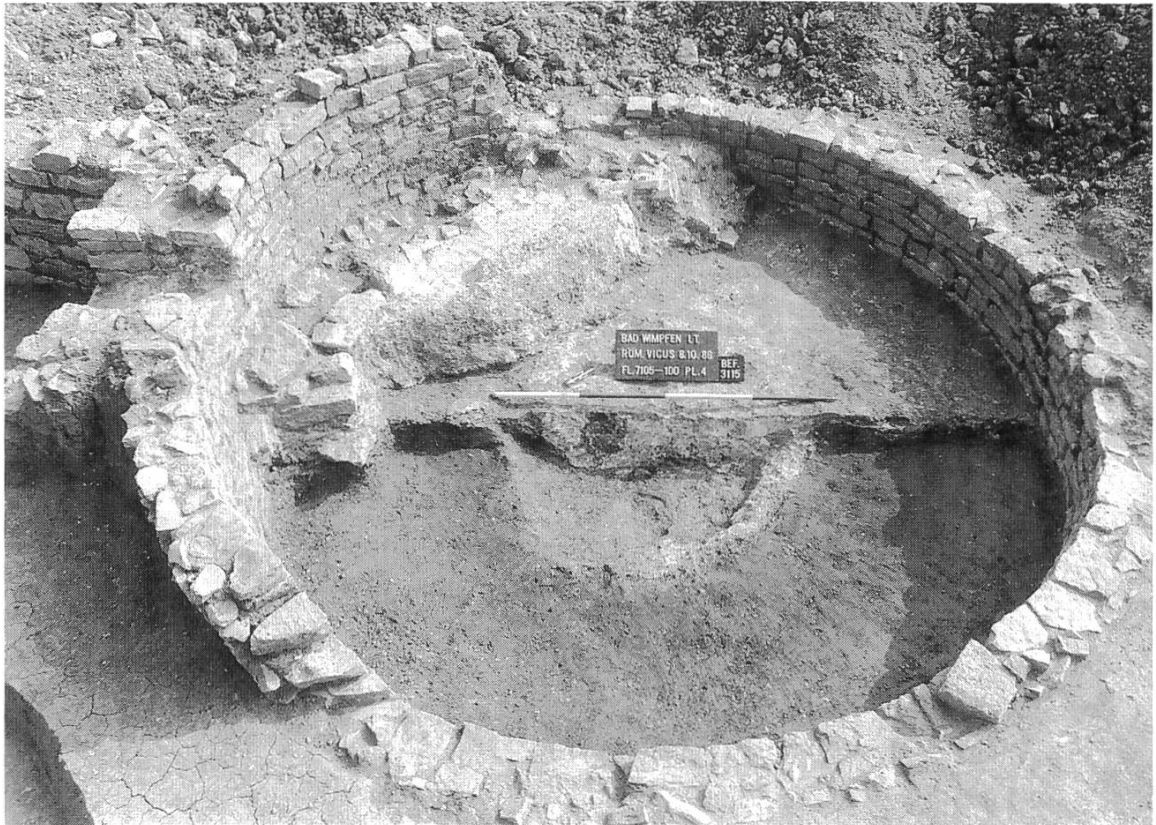
Abb. 8
 Am Nord-
 ostrand des
 römischen
 Vicus frei-
 gelegter Kalk-
 brennofen in
 Bad Wimp-
 fen, Kreis
 Heilbronn.

Der Blick auf einen zweischaligen Kalkbrennofen (7) (Abb. 8), der um 200 n. Chr. am nordöstlichen Rand der römischen Zivilsiedlung von Wimpfen, Kreis Heilbronn, an der Uferböschung eines Altneckarlaufes errichtet wurde und 1986 bei archäologischen Ausgrabungen zutage kam, macht die Problematik der Dimension und des Stand-

ortes eines Baubefundes deutlich. Der Wunsch, den Ofen am ursprünglichen Standort zu konservieren, liess sich nicht realisieren, weil der Ofen im Überschwemmungsgebiet des Neckars etwa 2,5 m unter heutigem Niveau der Talauflage liegt und bei einer normalen Überschwemmung von drei oder mehr Metern Wasser überdeckt wäre. Eine Translozierung kam wegen der Grösse des Ofens, der einen inneren Durchmesser von zirka 4,5 m besitzt, nicht in Frage, weil es im archäologischen Museum keinen Platz für die Präsentation eines so grossen Objektes gab. So wurde dieser für die römische Technikgeschichte höchst interessante Baubefund wieder mit Erde abgedeckt – aus wissenschaftlicher und denkmalpflegerischer Sicht im Augenblick vielleicht sogar die beste Lösung.
