Zeitschrift: Ziegelei-Museum
Herausgeber: Ziegelei-Museum
Band: 22 (2005)

Ortgangziegel – zwei Befunde aus dem 13. Jahrhundert

Ulrich Knapp

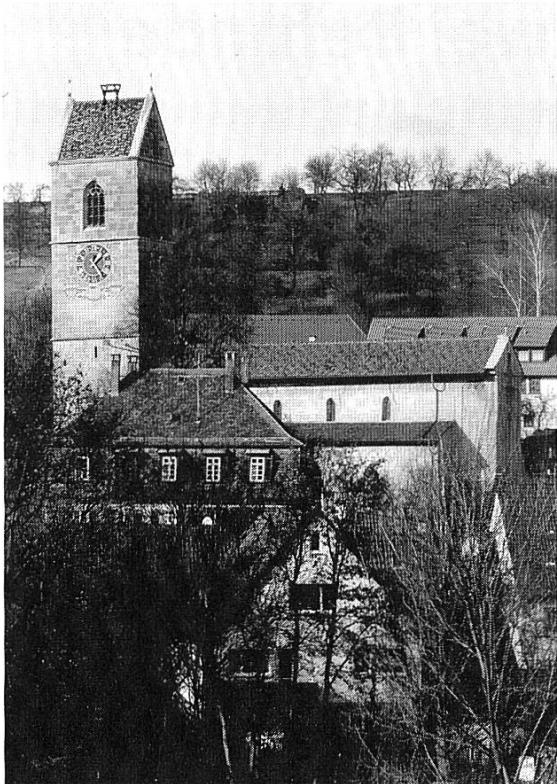
Abb.1
Neckar-
taifingen,
St. Martin,
Ansicht
von Süden.

gisch datierten Dachstuhl über dem Mittelschiff einschliesslich seiner zugehörigen Eindeckung besitzt (Abb. 1), ist dies, zumindest für das Dach über dem Langhaus und dem Chor, gesichert. Bei der wenig jüngeren ehemaligen Augustinerchorherren-Stiftskirche St. Maria in Sindelfingen liegt der Fall nicht eindeutig, da hier Dachhaut und Giebel späteren Veränderungen unterworfen waren. Die ehemalige Klosterkirche Alpirsbach hat zwar ihre bauzeitlichen Dachwerke und ihre zugehörigen Dächer verloren, doch gibt es am Bau noch zahlreiche Befunde, die belegen, dass die Dachanschlüsse durch vergleichbare Gesimse geschützt waren. Besonders gut ist dies am vorbereiteten Dachanschluss für das Pultdach über dem nördlichen Nebenchor an der Westseite des Nordturms zu beobachten. Ein unteres Gesims dient als Auflagerfläche für die Dachlatten und die Ziegeleindeckung ein oberes Gesims soll das Oberflächenwasser von der Naht-

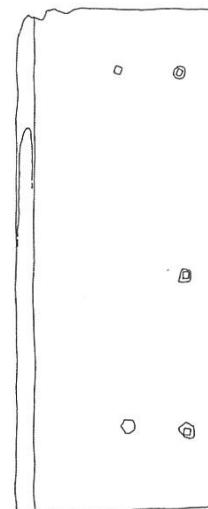
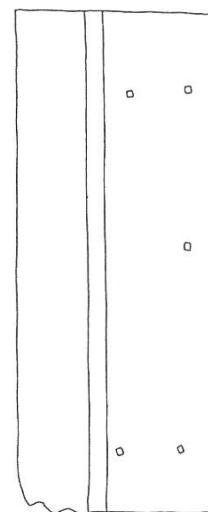
Abb. 3
Konstanz,
Münster,
Ortgang-
ziegel.

die Giebelwand hinweg. Der Ortgang wird bis heute von besonders ausgeformten Ziegeln gebildet, die die Stirnseiten der Flächenziegel abdecken (Abb. 3). Diese Ziegel bestehen aus einer in einer gesandeten Form ausgestrichenen Platte, deren äusseres Viertel im rechten Winkel nach oben gebogen ist. Etwa in der Mitte der Platte ist unten ein weiterer Steg angesetzt, der nach aussen in einer Kehle ausläuft und nach innen einen rechten Winkel aufweist. In der Platte befinden sich in der Regel fünf in den weichen Ton des Rohlings eingedrückte Nagellöcher. Diese besonders ausgeformten Ortgangziegel sind mit Nägeln auf Bohlen, die in die Oberseite der Giebelschrägen eingelassen sind, aufgenagelt. Die Latten der Dachhaut ziehen über die Grundplatte der Ortgangziegel hinweg, so dass die Flächenziegel bis zur Binnenkante des nach oben weisenden Stegs verlegt werden konnten (Abb. 4, 5). Der Steg schützt die

Seitenflächen der Flächenziegel vor dem anfallenden Wind. Das an der Nahtstelle zwischen dem Steg und der Dachhaut eindringende Oberflächenwasser kann über die Grundplatte des Ortgangziegels zur Traufe hin abfliessen. Die Grundmasse der für die Anfertigung der Ortgangziegel benötigten Platte entspre-

chen den Abmessungen der auf dem Dach verlegten Flächenziegel, so dass für die Anfertigung der Flächenziegel und der Ortgangziegel dieselbe Form verwendet werden konnte.

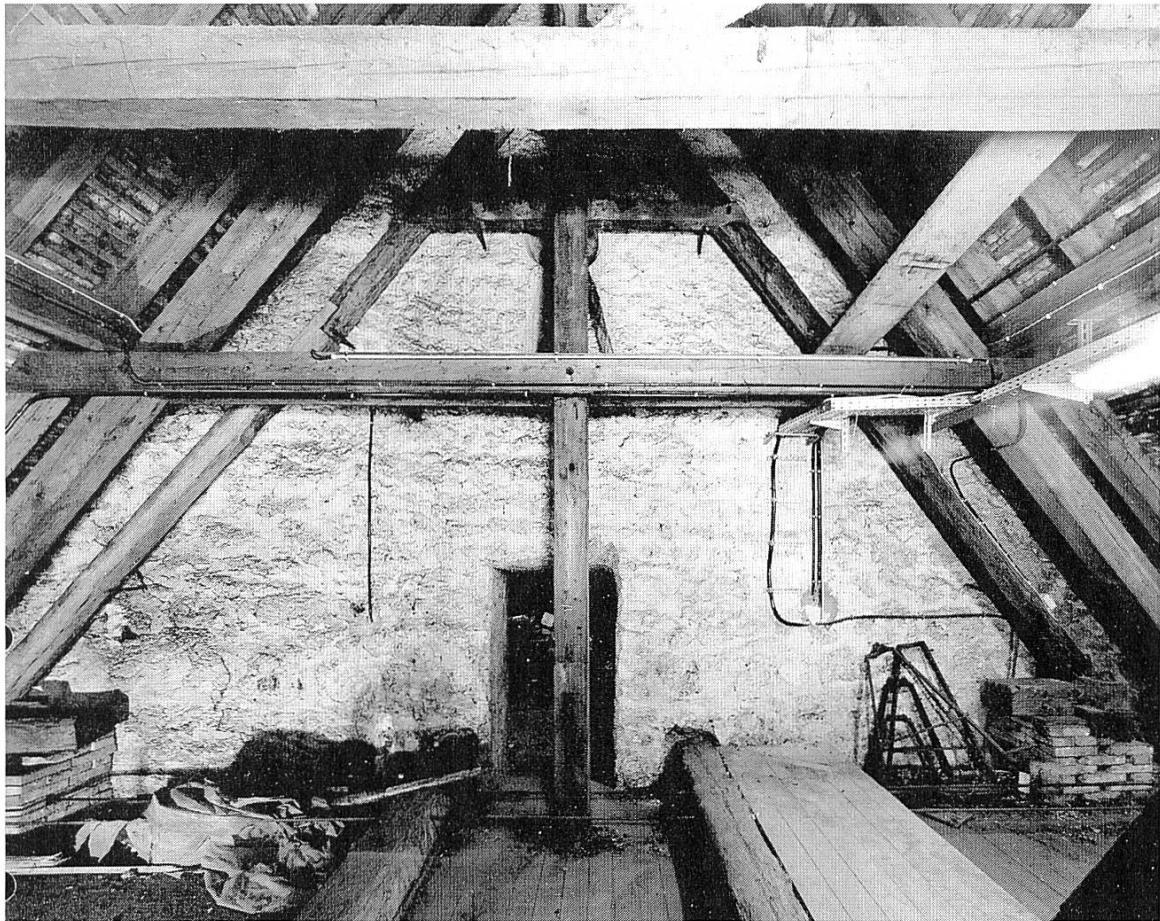
Abb.6
Reichenau-
Mittelzell,
Klosterkirche
St. Maria und
St. Markus,
Südgiebel
des östlichen
Querhauses,
Ansicht von
Norden.

den Jahren 1235/36 (südlicher Querhausarm) und 1237 (nördlicher Querhausarm) erhalten.¹³ Die ursprüngliche Oberkante der Giebelwand schliesst bündig mit der Oberkante der Dachgebinde ab, so dass die Dachhaut ähnlich wie beim Chor des Konstanzer Münsters über die Giebelwand hinwegziehen konnte. Die Nagelpuren von der Lattung belegen, dass die zugehörigen Dächer zu diesen Dachwerken Flachziegel mit ähnlichen Dimensionen besessen wie die in Konstanz erhaltenen Stücke.¹⁴ Im Dachraum des Mittelschiffs haben sich nur Fragmente entsprechender Flächenziegel, die auf ihrer Oberfläche Lederabdrücke aufweisen, erhalten. Daneben fanden sich dort vier unglasierte Ortgangziegel (Abb. 7–10) vergleichbarer Bauart wie vom Konstanzer Münster und mehrere Firstziegel.¹⁵
