**Zeitschrift:** Ziegelei-Museum **Herausgeber:** Ziegelei-Museum

# Hohlziegel in Chorherrengräbern der Pfarrkirche Baden AG

Guido Faccani

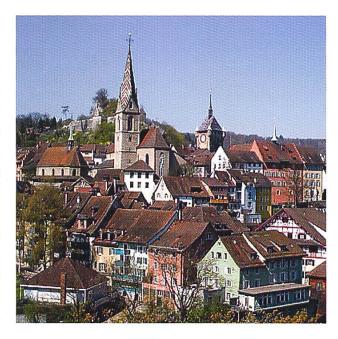
Abb. 1, 2

Baden AG, Stadtkirche St. Marien. Plan: Zustand 1624 bis 1813 mit Lettner. Schwarz: Bestand, grau: Ergänzungen, rot: Chorherrengräber des 17.–19. Jahrhunderts, Stern: Grab G105.

Im Südosten des mittelalterlichen Städtchens Baden steht die Pfarrkirche St. Marien (Abb. 1). Anlässlich der Restaurierung von 1967 wurden grosse Teile ihrer Innenfläche archäologisch untersucht. Der damals freigelegte Gründungsbau ist karolingisch. Er wurde in romanischer Zeit durch eine Saalkirche mit Apsis ersetzt, die im Norden von einer Mauritius geweihten Kapelle flankiert wurde. Im 14. Jahrhundert entstand der Turm. Wohl im frühen 15. Jahrhundert wurde anstelle der Apsis ein polygonales Chor an das romanische Schiff angefügt. Das heute bestehende dreischiffige basilikale Langhaus stammt aus dem 15. Jahrhundert (Abb. 2). Es bezieht Turm und Chor ein und war mit einem Hallenlettner vom Chor abgetrennt.

Die 1241² erstmals erwähnte Kirche diente stets als Pfarrkirche. 1624³ wurde ein Chorherrenstift gegründet, das bis 1875⁴ bestand. Die Chorherren wurden unter anderem im Vorchor vor dem Lettner im östlichsten Joch des Langhauses bestattet. Die 15 Sargbestattungen sind symmetrisch zur Mittelachse des Schiffes angelegt (Abb. 2). In allen Gräbern kamen Beigaben zum Vorschein: Textilien, Rosenkränze mit oder ohne An-

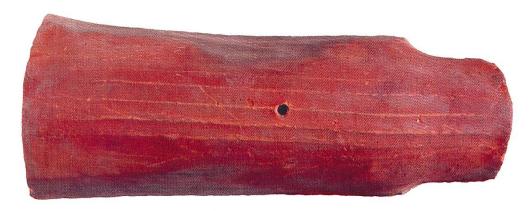
Abb. 4
First-/Gratziegel aus Grab G105. Fotos, Aufsicht, Schnitte, M. 1:5. Länge 46 cm.

Der Hohlziegel auf dem Gesicht ist ein First- oder Gratziegel (Abb. 4)9: auf dem Rücken vier Fingerstriche mit scharfen Grätchen und ein in den ungebrannten Ton gestossenes Nagelloch; Einzug weich überformt, ohne Querabstrich; roter Ton; Länge 46 cm, Breite 19/16,5 cm, Höhe 10 cm. Der Ziegel zeigt keine Verwitterungsspuren. Er war also nie auf einem Dach angebracht, sondern wurde produktionsfrisch im Grab verwendet. Auch das Nagelloch auf dem Rücken belegt dies. Weder sind Rostspuren eines Nagels vorhanden noch sind die feinen Tongrätchen im Loch und um dessen Rand beschädigt. Die Entstehungszeit des Ziegels kann mit der chronologischen Einordnung des Grabes präzisiert werden. Grab G105 stammt aus der Zeit vor 1813, denn es wird von einem damals errichteten Altarpodium (M1047) überlagert. Während die Textilien für die Datierung nichts hergeben, verweisen die Rosenkranzperlen auf das 17./18. Jahrhundert. Der Ziegel dürfte neuzeitlich zu datieren sein und ist spätestens im 18. Jh. entstanden.
