Zeitschrift: Ziegelei-Museum
Herausgeber: Ziegelei-Museum
Band: 28-29 (2011-2012)

Der neuzeitliche Ziegelbrennofen des Schlosses Stetteldorf am Wagram, Niederösterreich

Doris Schön

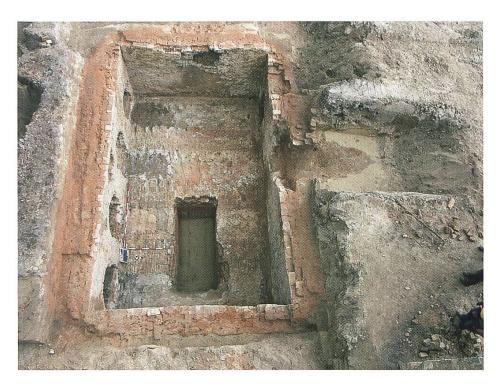
Abb. 3: Ziegelofen im Überblick.

Im Verlauf des Sommers 2008 war die seit mehreren Jahren laufende Sanierung des Schlosses so weit fortgeschritten, dass die Grünflächen innerhalb des Erdwalls wiederhergestellt werden konnten. Bei den dafür nötigen Bodenarbeiten trat im Herbst ein vollständig in den Löss⁴ eingetiefter, 8 x 4 m grosser und rund 2.5 m tiefer ziegelgemauerter Raum zu Tage⁵, der beim Eintreffen der Archäologen bereits durch die Schlossarbeiter mit dem Bagger geleert worden war. Leider wurde dabei auch ein Loch durch die Sohle geschlagen (Abb. 3).

Bei dem eingetieften Raum handelt es sich um die Brennkammer eines liegenden Ofens, bei dem der Brennraum auf einer Ebene mit dem Feuerungsraum liegt, so dass die Brenngase den Ofen horizontal durchstreifen müssen.⁶

Das lehmgebundene Mauerwerk der Brennkammer besteht aus gebrannten und ungebrannten Ziegeln⁷, wobei die Mauerstärken im Osten und Westen rund o.6 m betragen, während die Südmauer rund 1 m stark war und die Nordmauer aufgrund der Schürkanäle eine Mauerstärke zwischen 1.5 und 1.7 m erreicht. In einer schmalen Sondage an der Aussenseite der Südmauer gelang es, die Bauweise abzuklären: Die obersten 1.4 m des erhaltenen Mauerwerks wurden frei in der Baugrube errichtet, danach kommt es zu einem 15 cm starken Versprung nach innen, wobei ab hier die Ziegelmauer gegen die Baugrube gestellt wurde.

Die Sohle der Brennkammer, im Querschnitt zwei Lagen flach gelegter Ziegel und darüber eine Lage hochkantgestellter Ziegel, besteht aus gebrannten Ziegeln. In der Verlängerung der vier Schürlöcher verlaufen Züge, die 0.4 m in den Boden eingetieft sind und teilweise noch Ascheschichten besassen.

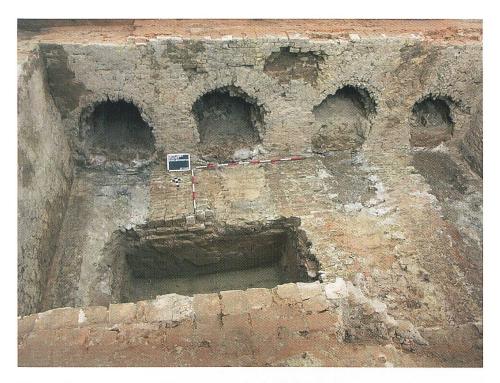
Abb. 4: Nordmauer des Ziegelofens mit vier Schürlöchern.

Die Nordmauer bestand im oberen Bereich vollständig aus Lehmziegeln⁸, die leider vom Bagger bereits um rund 0.8 m ausgedünnt worden waren, wobei im Mauerinneren noch deutliche rote Überhitzungsspuren sichtbar sind. In ihr stehen vier rund 1.1 m breite und rund 1.3 m hohe rundbogige Öffnungen, die zu den 1.5 bis 1.7 m langen Schürlöchern führen. Alle Ziegel weisen im Inneren der Schürlöcher starke Erhitzungsspuren auf, die zu Verglasungen an den Ziegeln geführt haben. Ähnliche Spuren konnten auch an Teilen der Ost- und der Westmauer der Brennkammer befundet werden.

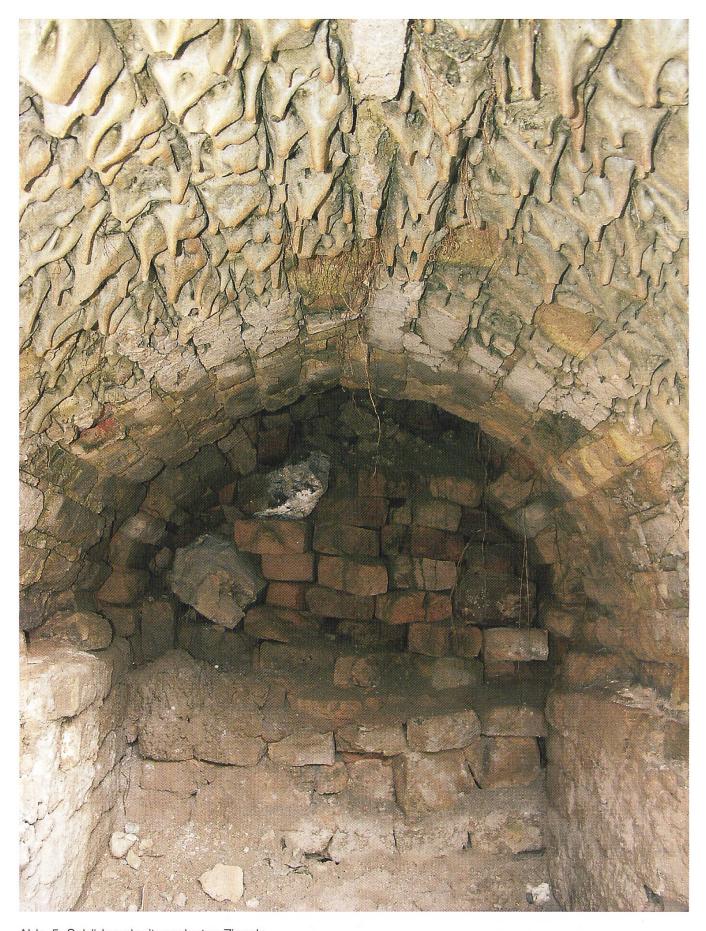
Abb. 5: Schürkanal mit verglasten Ziegeln.

Die Arbeitsgrube wurde in einer Sondage nördlich der Brennkammer angetroffen, wobei sie lediglich in den anstehenden Löss eingetieft war und sanft bis an die Rückseite der Schürlöcher abfiel. In einer späteren Phase, wurden die beiden äusseren Schürlöcher abgemauert, wobei möglicherweise auch gleichzeitig ein stark lehmhaltiger, grobgemagerter Verputzmörtel in ungefähr 2 cm Stärke über die verglasten Ziegel der Ost- und der Westmauer der Brennkammer als Reparaturmassnahme gezogen wurde.
