Zeitschrift: Ziegelei-Museum
Herausgeber: Ziegelei-Museum
Band: 30 (2013)

Artikel: Die Bauidee
Autor: Knill, Paul
DOI: <https://doi.org/10.5169/seals-843957>

Die Bauidee

Paul Knill

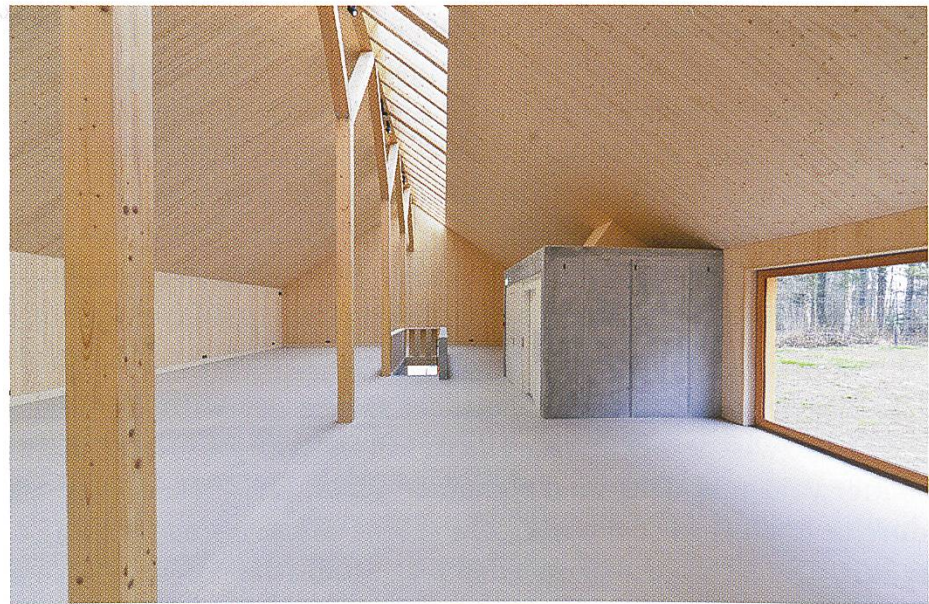
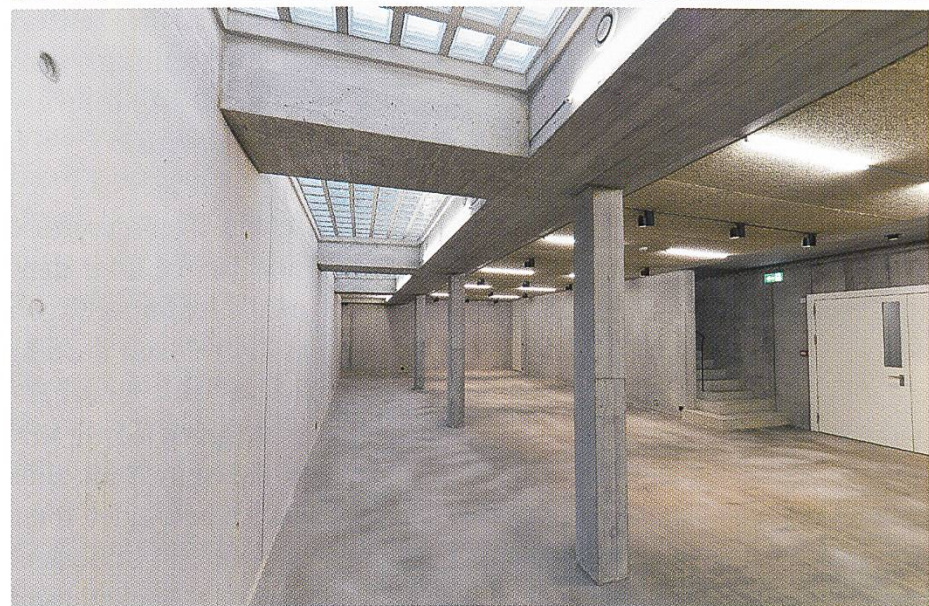
Abb. 1–3
OG, Dauerausstellung
EG, Eingang und Treppenhäuser
UG, Wechselausstellung
Fotos Alfons Gut, Horw

Die oberirdische Nutzfläche im Museum ist auf zwei Geschosse aufgeteilt. Lehmwerkstatt und Empfang sind an das Erdgeschoss gebunden, der Ausstellungsraum ist folglich im Obergeschoss angeordnet. Im Untergeschoss befindet sich ein weiterer Raum für wechselnde Präsentationen und Vorträge. Dieser erhält Tageslicht über ein Seitenschiff mit Glasbausteindecke. Der Verzicht auf ein weiteres Obergeschoss bringt betriebliche Vereinfachungen und ermöglicht die für einen Ausstellungsraum ideale Lichtführung über das Dach. Die Treppen sind so gelegt, dass die Besucher zentral über den Empfang geführt werden und vom Ausstellungsraum zum Medienraum mit nur einer Kehre – gefühlsmässig direkt – gelangen, obwohl dabei ein Geschoss übersprungen wird.

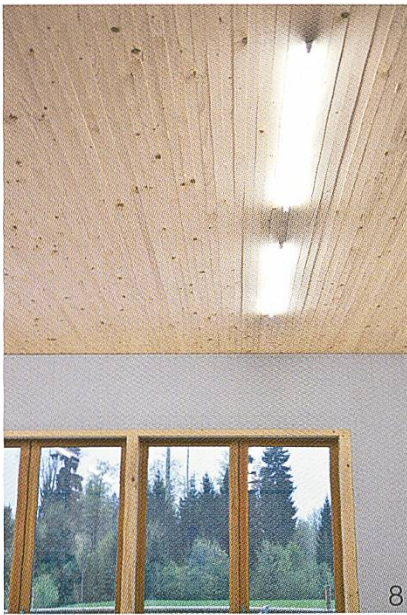
8

Abb. 8: EG, Brettstapeldecke

Konstruiert ist das Gebäude über dem betonierten Untergeschoss als Holzbau mit vorfabrizierten Elementen. Die Decke über dem Erdgeschoss erfüllt als Brettstapel mit Überbeton die Anforderungen an die Tragfähigkeit und den Brandschutz. Das Satteldach besteht ebenfalls aus vorfabrizierten Elementen und ist mit Pfannenziegeln eingedeckt. Die westliche Dachhälfte ist ganzflächig mit Solarmodulen bestückt, je eines pro Ziegel. Die Aussenwände sind mit einem Schirm aus verschiedenen breiten Brettern bekleidet, über Eck beim Eingang, der als Sichtbetonkubus vorsteht, ist im Erdgeschoss ein Sichtmauerwerk aus speziell gefertigten Backsteinen

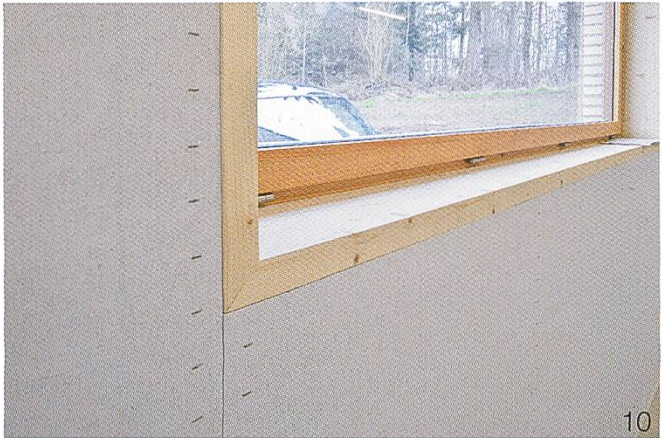
Abb. 10, 11: Wandbelag mit Fermacell

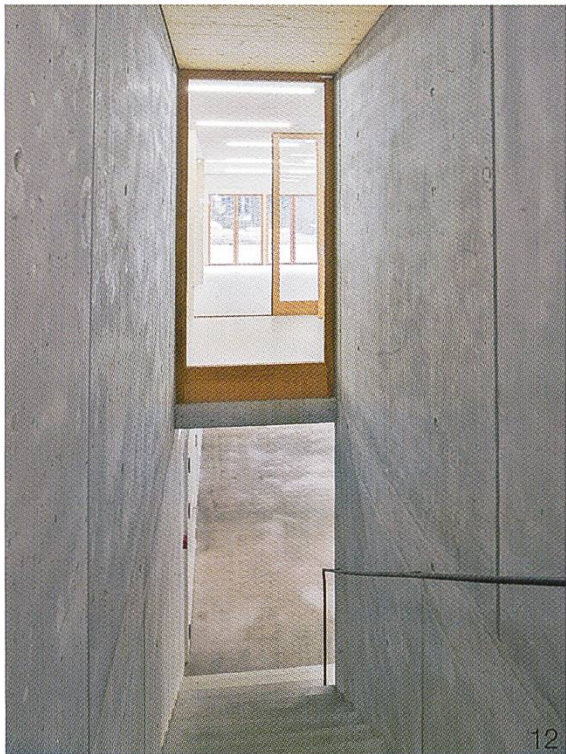
12

Abb. 12: Treppenhaus ins UG, Durchblick ins Lehmatelier

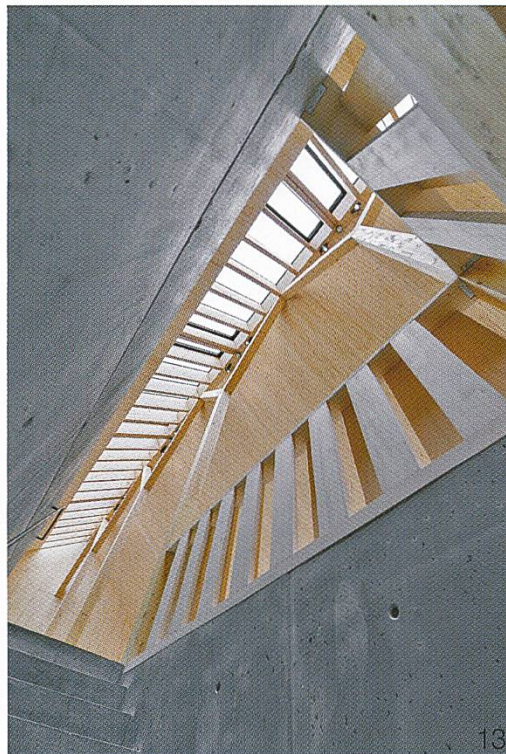
13

Abb. 13: Treppenhaus ins OG, Durchblick nach oben
