Karolingerzeitliche Säulenziegel aus Aachen

Sebastian Ristow

mit einem Beitrag zur Herstellungstechnik von Wolfram Giertz

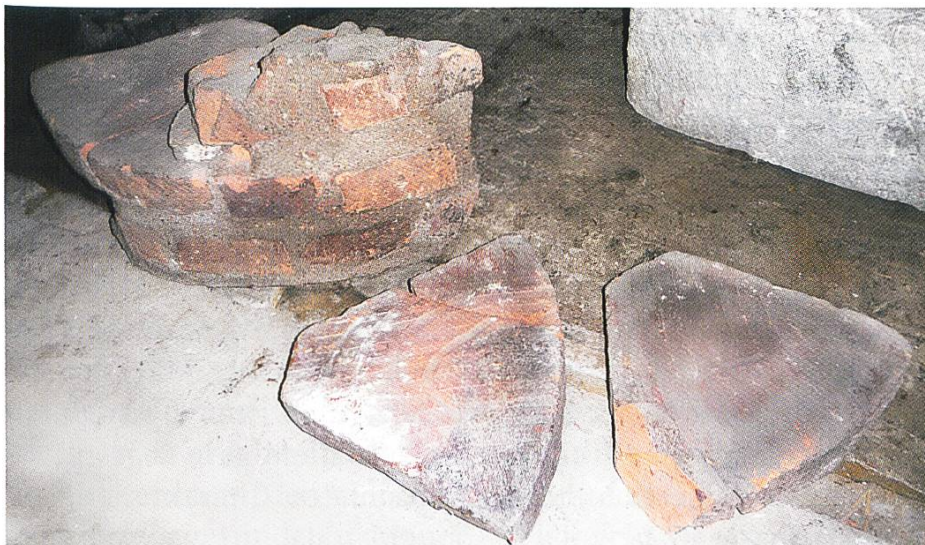
Abb. 3

Bruchstücke der 1943 im Bombenkrieg zerstörten Säule und einzelne Ziegel im Lapidarium des Aachener Domes.

Bis 1943 stand auf dem Katschhof in Aachen unmittelbar nördlich des heutigen Domes der Stumpf einer aus Ziegeln gemauerten Säule auf monolithischer Basis (Abb. 1). Bis zu diesem Zeitpunkt hatte man den Stützenrest aber schon mehrfach versetzt. Ursprünglich gehörte die Säule zu einem Bau, der bei der Errichtung der Marienkirche – des heutigen Doms mit dem berühmten Oktagon – unter Karl dem Grossen um das Jahr 800 schon bestand. In seinem frühmittelalterlichen Bauzusammenhang befand sich die zugehörige Stützenstellung in der im Rahmen der Aachener Pfalzbauten früher als «Nordannex», neuerdings treffender als «Nordbasilika» bezeichneten Architektur. Die Bezeichnung Nordbasilika wird der chronologischen und architektonischen Eigenständigkeit der hier gefassten Architektur besser gerecht. 1943 wurde der Stumpf bei einem Bombenangriff schwer beschädigt. Auf dem Katschhof verblieben allein die Plinthe und wohl zeitweise Teile der Basis der Säule.¹ Heute ist hier wahrscheinlich nur noch die an der Südseite beschädigte Plinthe zu finden, abgedeckt durch eine grössere moderne Platte (Abb. 2). Bruchstücke zum Teil schwer geschädigter, im heutigen Zustand teils in modernem grauen Zementmörtel gesetzter Ziegellagen, aber auch einzelne Ziegel werden aktuell im Lapidarium des Aachener Domes² verwahrt (Abb. 3).

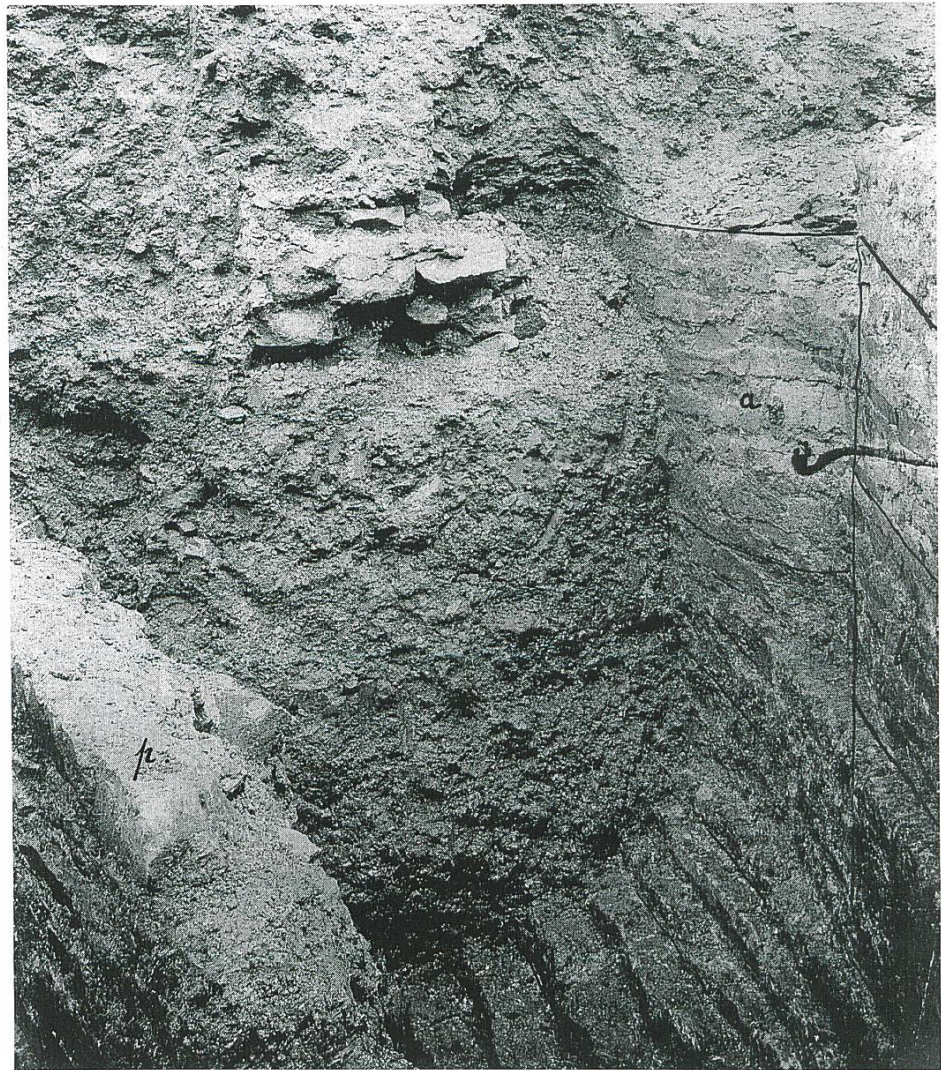
Abb. 5

Fein abgetreppte Fundamente und in Fundament und Aufgehendem sorgsam gefügte Quaderreihen verleihen dem Mauerwerk der Nordbasilika einen eigenen Charakter. Das Bild von 1911 zeigt die westliche Schultermauer und den Beginn der Nordapsis 157, hier mit der in Tusche aufgetragenen Bezeichnung «a».

Bei der Nordbasilika fehlen die sonst bei den Bauten charakteristischen grossen Quader im Sockelbereich zwischen Fundament und Aufgehendem. Während der Südannex unter starker Verwendung römischer Spolien errichtet wurde, kann dies für die Nordbasilika nicht ausgesagt werden. Auch ihre abgetreppten Fundamente bilden ein eigenes, sonst in dieser fein abgestuften Form im Pfalzbereich nicht beobachtetes Charakteristikum (Abb. 5).

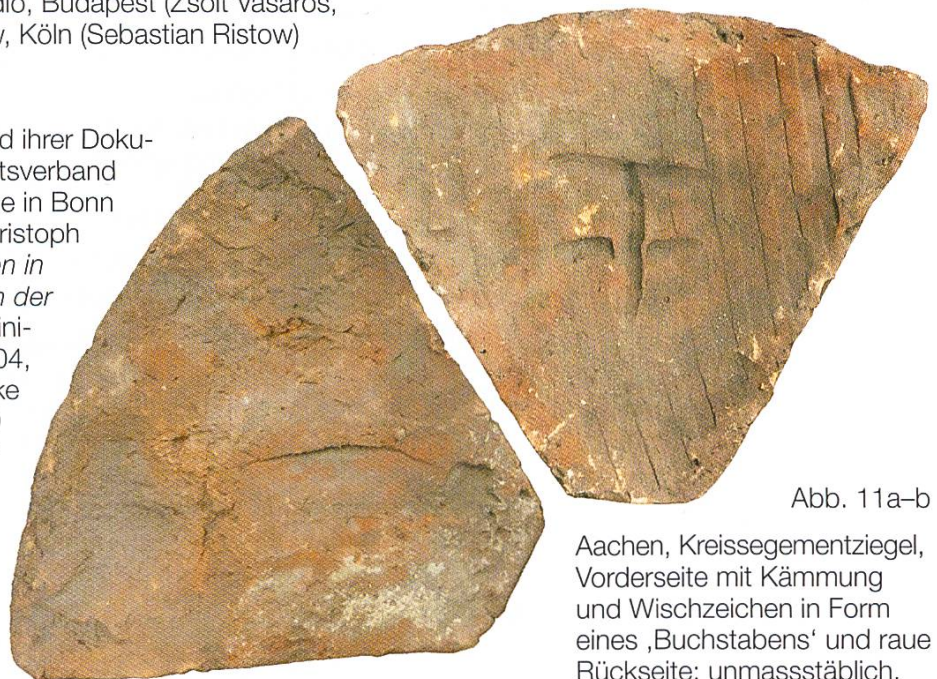
Abb. 11a–b

Aachen, Kreissegementziegel, Vorderseite mit Kämmung und Wischzeichen in Form eines ‚Buchstabens‘ und raue Rückseite; unmassstäblich.

erkennbar, selten auch an einer radialen Kante sowie an von der Zurichtung nicht erfassten, rau gebliebenen Dellen und Rissen im Verlauf der radialen Formkanten. Dies wie auch flächige Quetschspuren der Kämmung legen die Verwendung von kreissegmentförmigen Schablonen nahe, die als Hilfsmittel bei der Zurichtung mit dem Messer gedient haben könnten. Da bei der Errichtung von Ziegelsäulen zweifellos hohe Anforderungen an die Masshaltigkeit der Formziegel gestellt wurden, hätte eine Zurichtung der Rohlinge mittels normierter Schablonen dem Maurer die Abrichtung mit Maurerhammer oder Kelle ersparen können. Als weitere Arbeitstechnik wäre theoretisch an den Einsatz vollrunder Rahmen zur Erzeugung kreisrunder Zwischenrohlinge zu denken, die, wiederum unter Zuhilfenahme von Schablonen, mit dem Messer zu je sechs Kreissegmenten portioniert werden konnten, gegebenenfalls unter Wegschneiden von dazwischen liegenden Streifen, um Raum für Stossfugen im Mauerwerk schaffen zu können. Man könnte auch in Betracht ziehen, ob die sorgfältige Kämmung samt Wischmarken dazu dienten, aufeinander bezogene Sechstelstücke nach erfolgtem Brand wieder zum Säulenrund zuordnen zu können.
