Zeitschrift: Ziegelei-Museum

Band: 31 (2014)

Bischof Bernward von Hildesheim und die Ziegelherstellung um 1000

Karl Bernhard Kruse

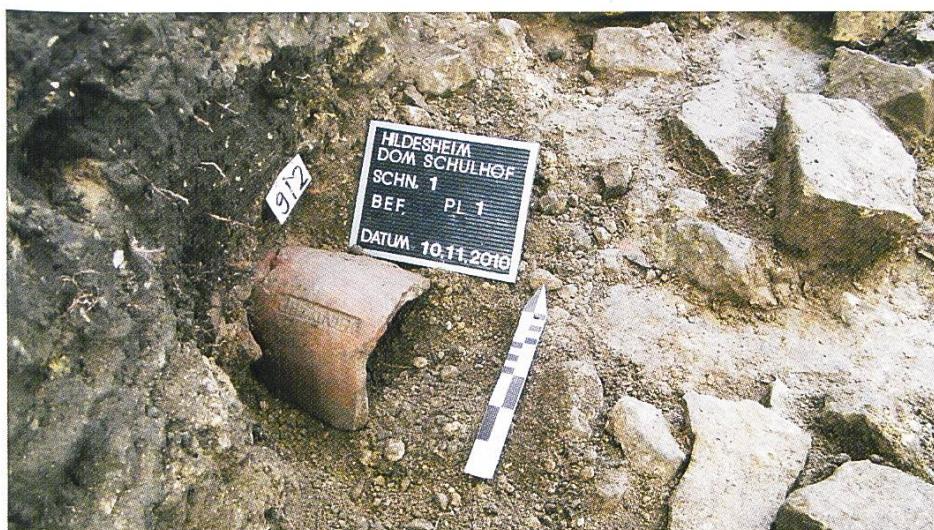
Abb. 1

Hildesheim Domgrabung,
kompletter Bernwardsziegel
in Fundlage.

Der Biograph Thangmar¹ berichtet in der *vita bernwardii*, dass Bischof Bernward «Ziegel zum Dachdecken verwendete, ohne dass es ihm jemand gezeigt hätte.»² Über die Herstellung und die Lage und Ausstattung der notwendigen Ziegelei wird leider nichts berichtet, auch nicht, dass er Fussbodenziegel brennen liess, die bei der jetzt abgeschlossenen Grabung im Vorfelde der grossen Domrenovierung zur 1200-Jahrfeier 2015, ausgegraben worden sind. Bereits in den Jahren nach dem II. Weltkrieg hatte der Student der Kunstgeschichte Joseph Bohland wohl grössere Mengen von Dachziegeln und auch Fussbodenplatten aus Ziegelton ausgegraben und in Zeitungsberichten³ und seiner Dissertation⁴ kurz beschrieben. Bis auf ein grösseres Bruchstück mit dem vollständigen Namen «Bernward» sind sie nicht mehr vorhanden. Erst meine Grabungen an der Bernwardsmauer in den Jahren 1986–1988⁵ brachten wieder Bruchstücke von gestempelten Ziegeln hervor und damit den eindeutigen Beleg, dass auch die in den gleichen Befundzusammenhängen liegenden Ziegel ohne Buchstabenstempel aus der Werkstatt Bischof Bernwards um 1000 stammen müssen. Während unserer letzten grossen Grabung, die 2013 abgeschlossen wurde, sind nochmals viele Bruchstücke von Bernwards Dachziegeln gefunden worden, unter anderen ein vollständiger (Abb. 1).

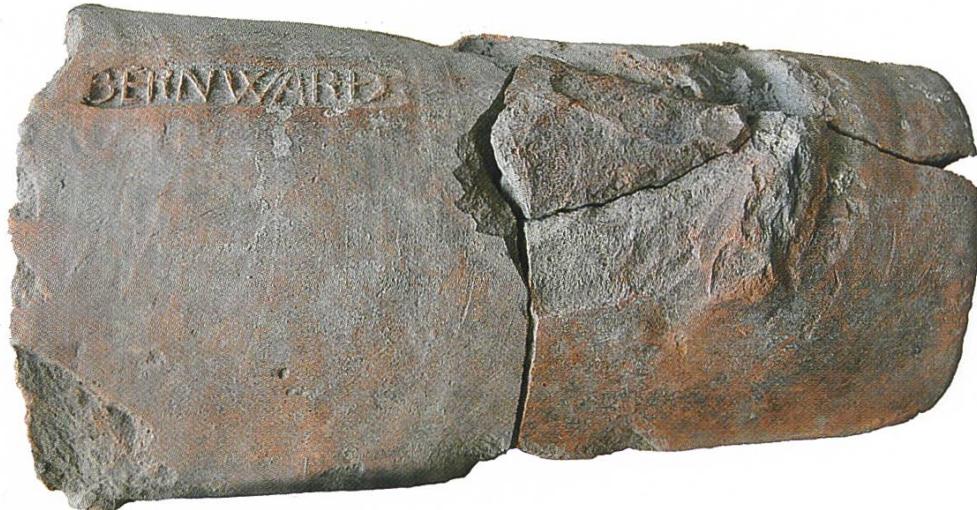
Abb. 2

Hildesheim Domgrabung, kompletter Bernwardsziegel mit Namensstempel (Nase abgebrochen). Länge 45 cm, MST ca. 1:5.

Alle bisher gefundenen Stücke weisen darauf hin, dass nur ein einziger Dachziegeltyp hergestellt wurde, der sowohl als «Nonne» (untere Rinne) wie auch als «Mönch» (oberer Deckziegel) auf dem Dach verlegt werden konnten (Abb. 2). Da die Bruchstücke, die Bohland nach dem Kriege schon gefunden hatte, sehr gross waren, vermutete er, dass es sich um First- oder Gratsteine handelte,⁹ wie sie noch heute in ähnlicher Form auf Ziegeldächern verwendet werden. Dagegen spricht jedoch, dass bisher nur diese Stücke

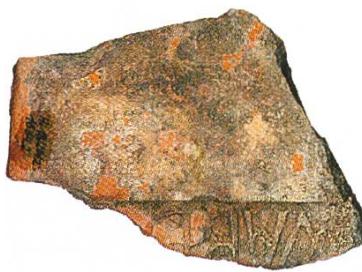
Abb. 3

Bruchstück eines Bernwardsziegel mit Stempel auf dem Kopf; links ist eine Stirnseite.

Dachziegel aus der gleichen Zeit um die erste Jahrtausendwende sind inzwischen in Paderborn und Magdeburg ebenfalls ergraben worden, doch bisher keine mit einem Namen. Vorbilder für die Namensstempelung wird Bischof Bernward auf seiner Italienreise im Jahre 1000–1001⁶ erhalten haben. In der Bernwardsausstellung in Hildesheim im Jahre 1993 konnten zwei grosse Flachziegel mit Namensstempel aus Pavia⁷ gezeigt werden. Diese Dachziegel wurden im 5. und 6. Jahrhundert nach Christus gebrannt und mit Namen und Amtsbezeichnung versehen. Die beiden Funde aus Pavia zeigen ein Kreuz am Anfang des Namenzuges, während bei den Bernwardziegeln ein Kreuz den letzten Buchstaben (D) zierte (Abb. 2). Bisher wurden nur zwei Bruchstücke gefunden, die durch ein E und ein S auf die Amtsbezeichnung *Epicopus* hinweisen. Die Stempel laufen in der Regel vom unteren Rand nach oben, bei einem Bruchstück aus Hildesheim ist der Stempel falsch herum in den noch feuchten Ziegelton gedrückt worden (Abb. 3).

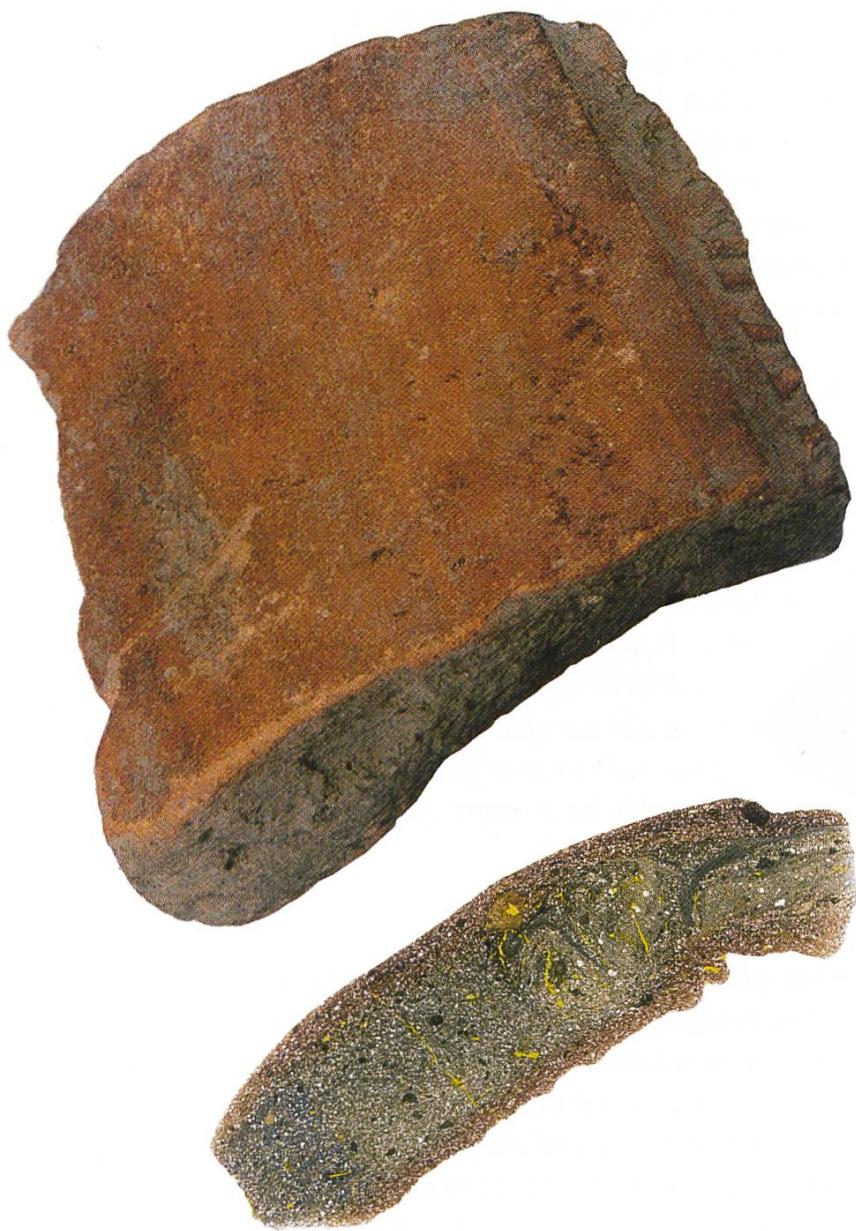
Abb. 4
Untersuchte Bernwardsziegel
mit grauem Kern.

zont aus blauem, sehr fettem Ton, durchsetzt mit vielen Steinen, der nur nach einer entsprechend starken Magerung mit Sand gebrannt werden kann und im Brand sehr stark schwindet. Die Studenten haben aus beiden Tonsorten einen relativ flachen Ziegel in einem Holzkasten geformt und in einem modernen Elektrofen bei gut 1000°C gebrannt. Der gelbe Lehm erbrachte einen aussen roten Ziegelton mit geringer Schwindung, im Kern war er dunkelgrau bis schwarz. Auch die historischen Bernwardziegel haben einen dunklen Kern (Abb. 4). Dieser Farbwechsel wird mit der Atmosphäre im Brennofen zusammenhängen. Solange genug Sauerstoff an den Ton kommt, bleibt er rot, wird reduzierend – mit nur wenig Sauerstoff – gebrannt, färbt sich der Ton dunkel.

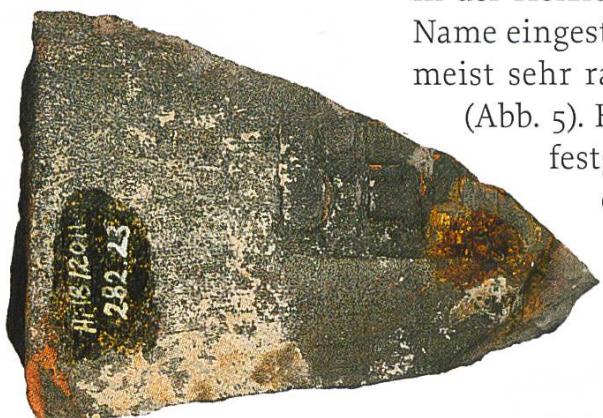
Abb. 5

Bruchstück eines Bernwards-ziegels bis zur Sinterung gebrannt, daher dunkel.

Alle Dachziegel zeigen die gleiche Herstellung auf dem Ziegelhof in der Holzform; es gibt nur eine glatte Oberfläche, in die der Name eingestempelt ist. Die nach innen gebogene Unterseite ist meist sehr rauh, sandig und mit vielen Furchen durchzogen (Abb. 5). Bisher konnten zwei verschiedene Materialstärken

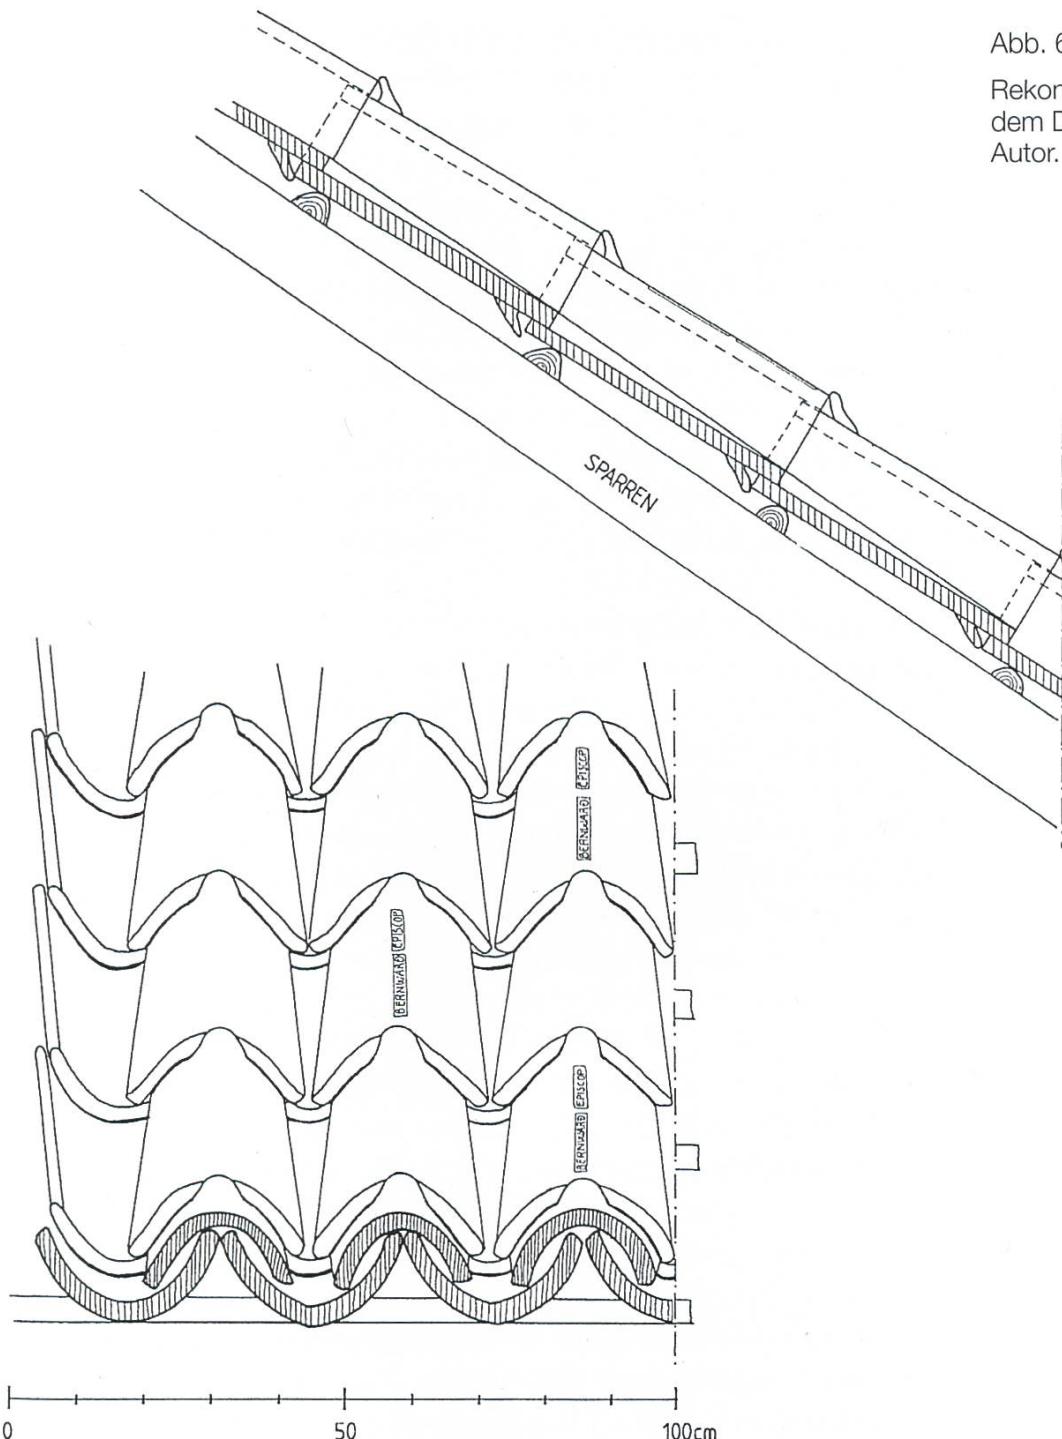
Abb. 6
Rekonstruierte Verlegung auf dem Dach. Zeichnung vom Autor.

Die Bernwardziegel können nur so auf den Dachlatten gelegen haben, dass bei den Unterziegeln das breitere Ende oben liegen musste, damit das Wasser in den tiefer liegenden Ziegel fliessen konnte. Daher konnte die grosse flache Nase auch nicht auf der

oberen Latte eingehängt werden, sondern klemmte auf dem unteren. Bei den oben liegenden Deckziegeln lag das breitere, untere Ende mit dem Stempel über dem schmaleren Ende des tiefer liegenden und wird ebenfalls mit seiner Nase festgeklemmt. In der Dachansicht überdecken die sehr glatt abgestrichenen Deckziegel die raue Innenseite der Unterziegel (Abb. 6) fast vollständig und ergeben ein gleichmässiges, stark strukturiertes Bild mit einer intensiven roten Farbe, die bei Sonnensschein wohl auch noch in der Ferne leuchtete. Durch das grosse Gewicht der Steine, die miteinander verklemmt waren, ergab sich ein regen- und sturm-sicheres Dach. Wie Kalkränder an den Ober- und Unterseiten zeigen, waren wenigstens auf einigen Dächern die Ziegel auch in Mörtel verlegt und damit auch schneesicher.

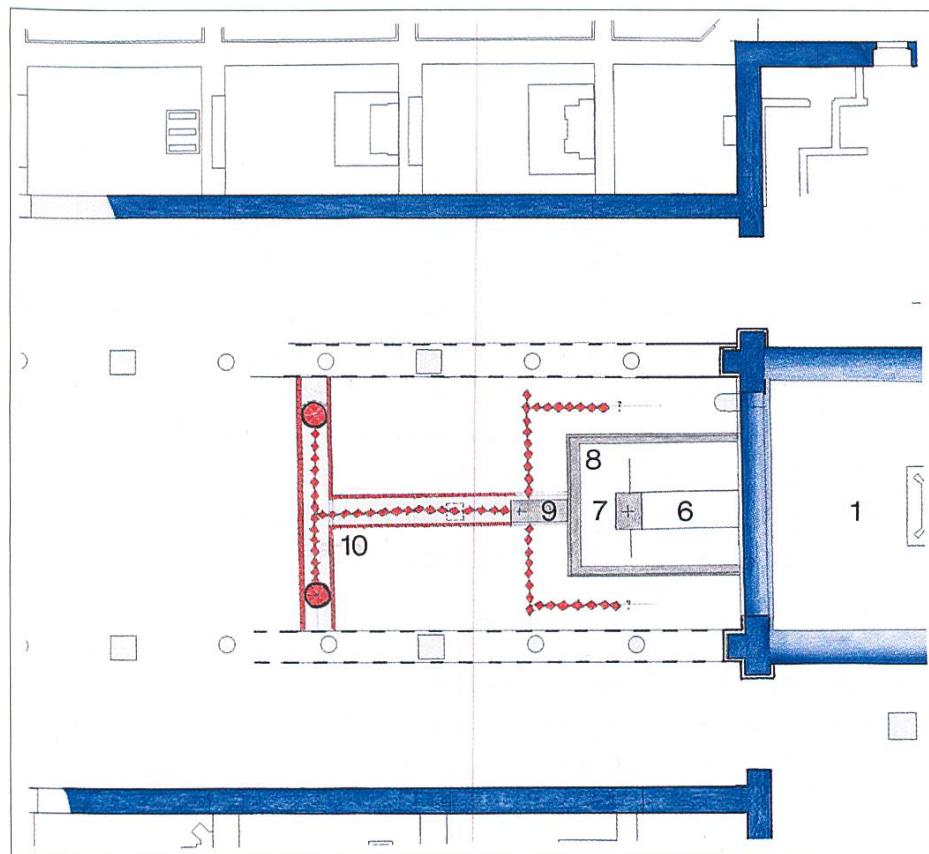
Abb. 7

Hildesheim, Grundriss des Bernwarddomes, Rekonstruktion der Verlegung der rautenförmigen Platten, unmassstäblich.

Seit den Grabungen von Bohland nach dem Kriege ist bekannt, dass Bernward, wie es Thangmar in der Lebensbeschreibung mitgeteilt hat, nicht nur Ziegel in einer neuen Weise auf den Dächern verlegen liess. Bernward sorgte zudem auch dafür, dass sie hergestellt und gebrannt werden konnten, denn er hat sie mit seinem Namen und seiner Amtsbezeichnung stempeln lassen. Aus der letzten Grabung wissen wir sicher, dass er auch Fussbodenziegel für seine Domrenovierung hergestellt hat, die im Estrich so verlegt waren, dass sie einerseits schmückten und andererseits den liturgischen Weg im Gottesdienst vorgaben (Abb. 7, 8, 9, 10).

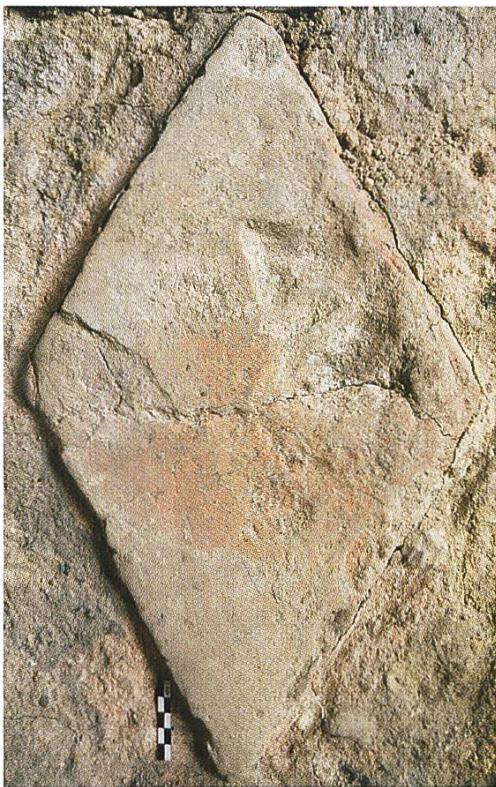
Abb. 8

Hildesheim, Domgrabung.
Fussbodenziegel (Rhombus)
in Fundlage mit 48 cm bzw.
28 cm von Spitze zu Spalte,
Dicke ca. 6 cm.

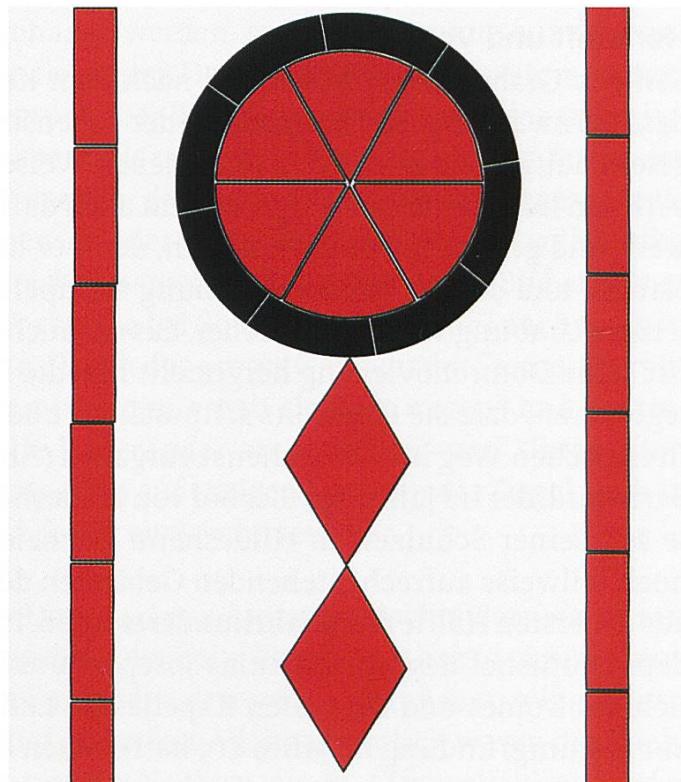
Abb. 9

Farbige Rekonstruktion der
Verlegung der Ziegelplatten-
muster entsprechend den
Befunden in Abb. 10 und 11.

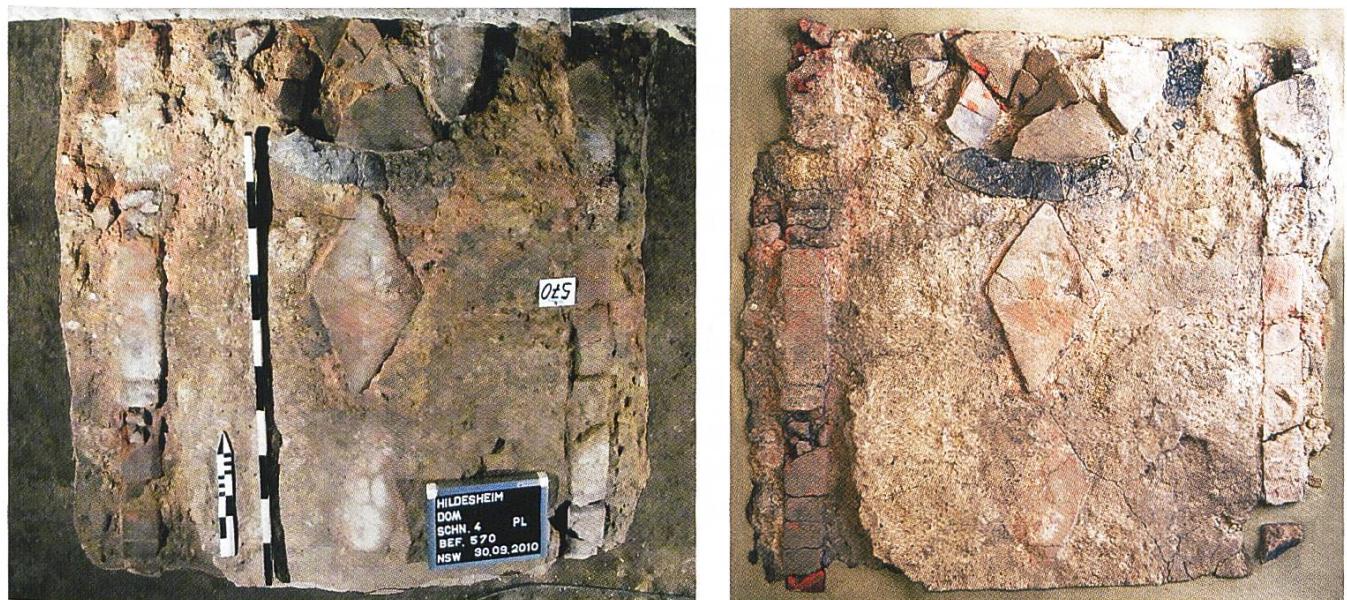
Abb. 10 und 11

Hildesheim, Domgrabung, Kreis und Rautenband in Fundlage.

Dasselbe im geborgenen Zustand.

Die Fotos sind in der gleichen Position wie die Rekonstruktion Abb. 9.
