**Zeitschrift:** Ziegelei-Museum  
**Herausgeber:** Ziegelei-Museum  
**Band:** 32 (2015)

# «Holzziegel» aus dem Schloss in Seewis im Prättigau GR

Johannes Florin

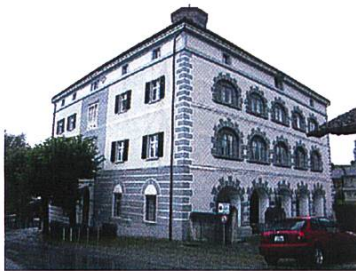
Abb. 4

Schloss Seewis im Prättigau, Zustand nach der Restaurierung 2013.

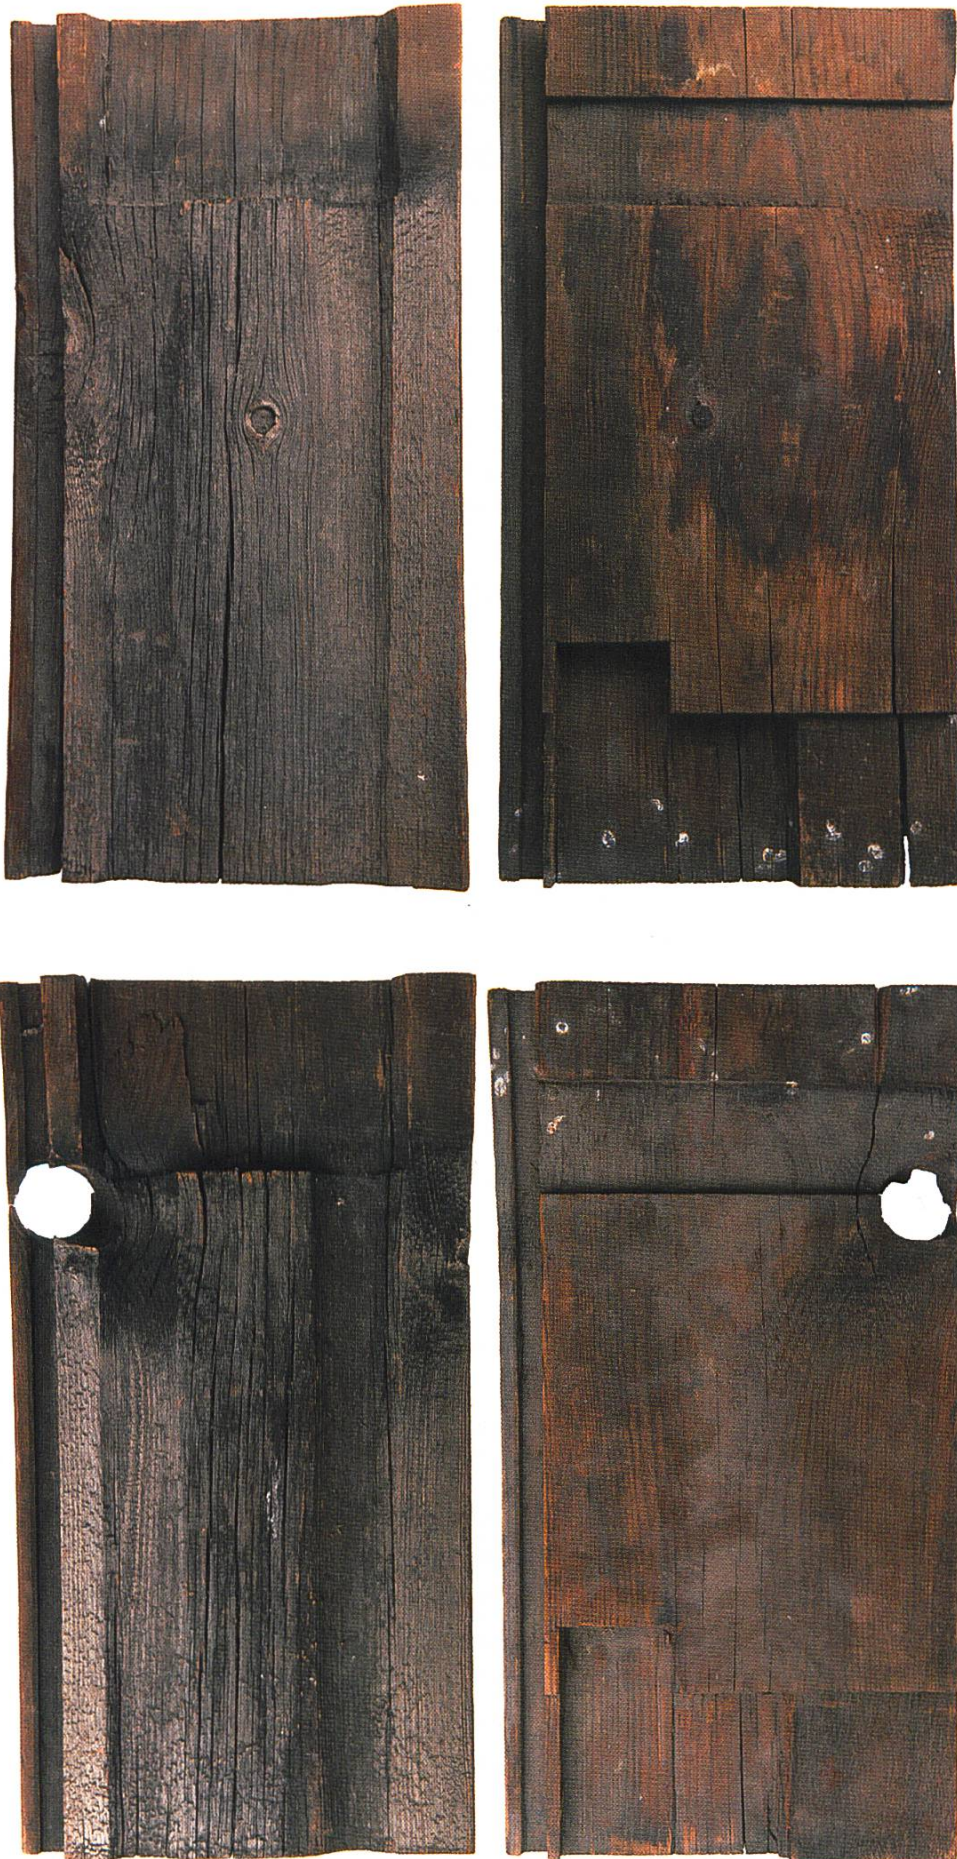
Abb. 5

Seewis im Prättigau, zwei «Holzziegel» für ein Falzziegeldach. Vorderseiten links, Rückseiten rechts, MST 1:5.

Im Schloss Seewis im bündnerischen Prättigau sind zwei hölzerne «Falzziegel» von je rund 21 x 41 cm Aussenmass gefunden worden. Sie kamen bei Räumungsarbeiten zu den im Sommer 2013 vorgenommenen Sicherungen am Dachstuhl zum Vorschein. Die beiden Ziegel sind aufwendig aus Holz geschnitten, profiliert mit Falz und Mulden. Die Witterungsspuren durch Sonne und Wasser zeigen, dass sie längere Zeit dem Wetter ausgesetzt waren.

Der Versuch, die beiden Exemplare dendrochronologisch zu datieren, bringt kein verwertbares Resultat. Mit ihren Massen, Schnitt und Falz können sie nur mit Falzziégeln und nicht mit Biberschwänzen vergesellschaftet sein. Daher gehören sie eher zu einer Reparatur einer jüngeren Dachdeckungsphase mit Herzfalzziégeln.

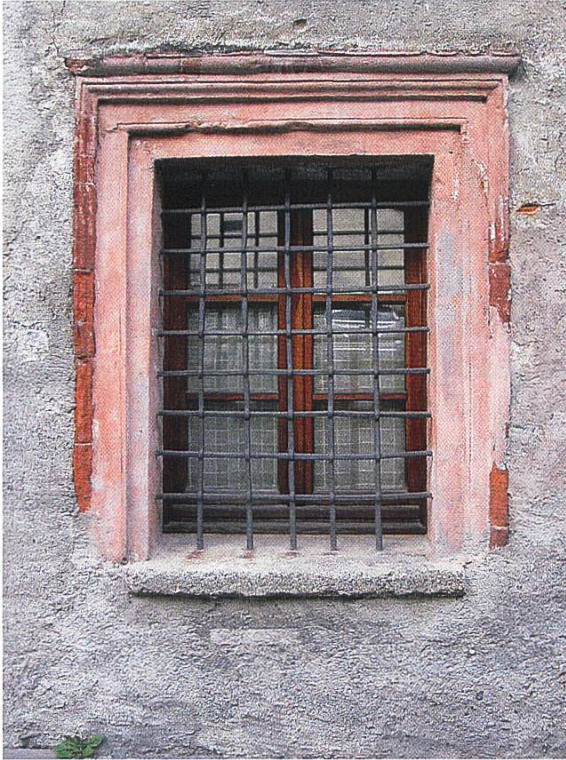
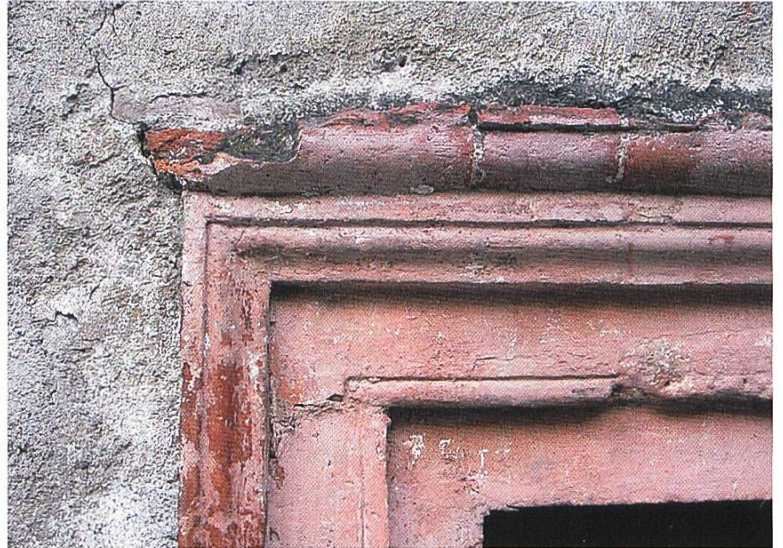
**Barockes Fenstergewände**  
aus Terrakotta in Bormio  
(Veltlin, Italien).

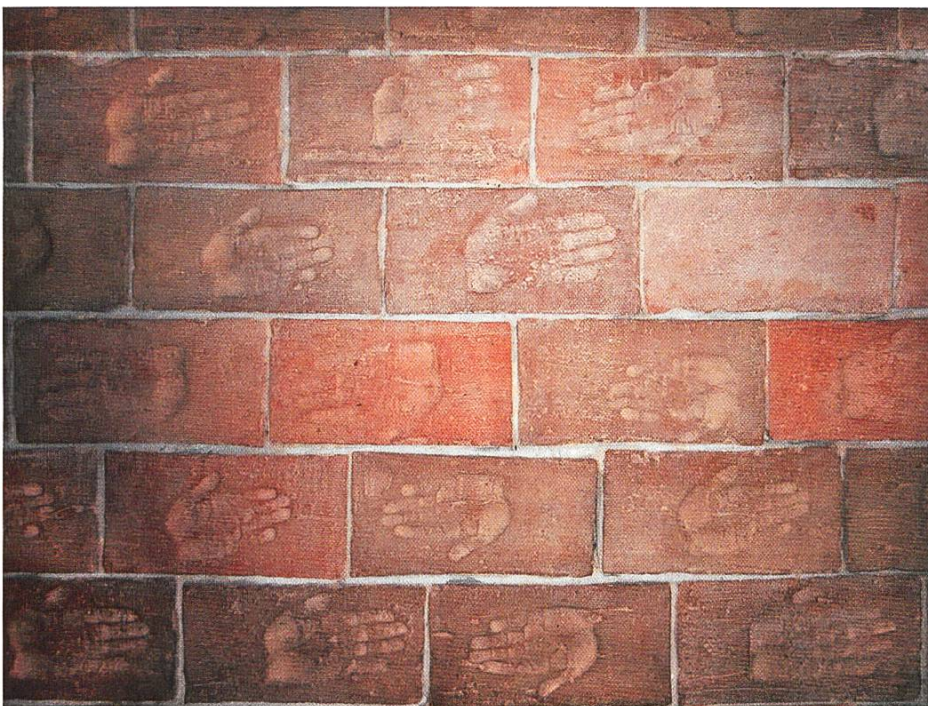
**Händlisteinwand in Kyburg**  
Haus an der Hinterdorfstrasse  
35, küchenseitige Wand  
zwischen Gang und Küche  
im Erdgeschoss, gangseitig  
mit verputztem Rutengeflecht.  
Baujahr nicht genau bekannt,  
vermutlich 18. Jahrhundert.
