**Zeitschrift:** Ziegelei-Museum

**Band:** 32 (2015)

# «Holzziegel» aus dem Schloss in Seewis im Prättigau GR

Johannes Florin

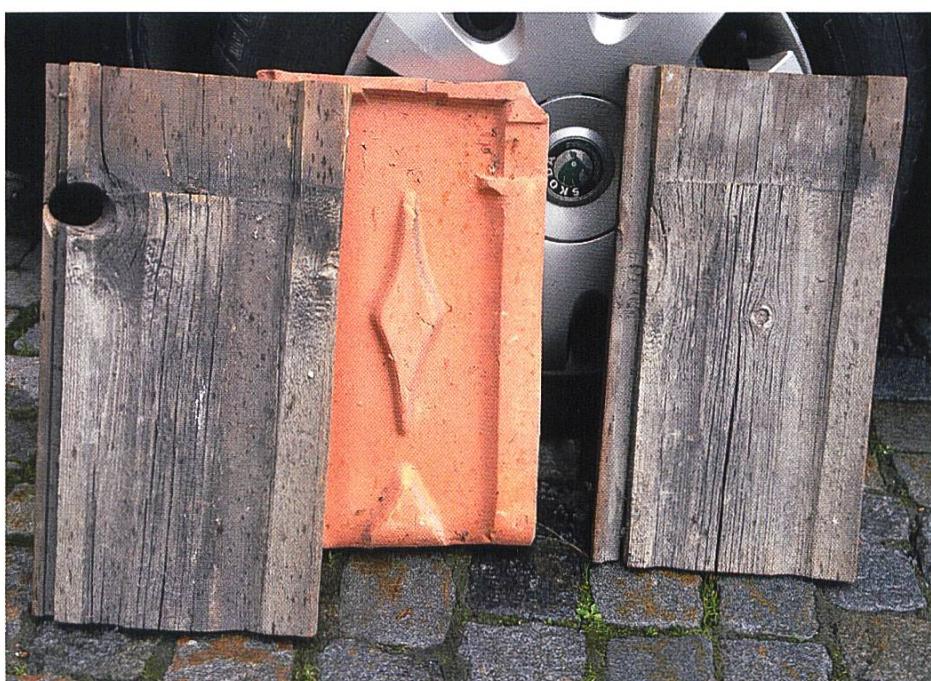
Abb. 1

Schloss Seewis im Prättigau, Holzziegel zusammen mit einem Herzfalzziegel.

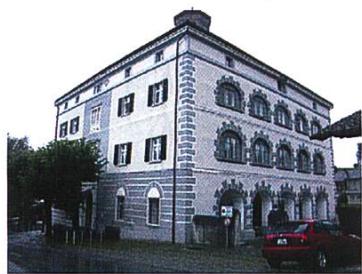
Abb. 4

Schloss Seewis im Prättigau, Zustand nach der Restaurierung 2013.

ordnetem Strassenraster folgt, es wird jedoch stark umgestaltet: Der barocke Baukörper mit Kreuzfirst und hoch aufragenden Giebelwänden und Türmen wird zum spätklassizistischen Palazzo mit einem von einem Uhrtürmchen bekrönten Walmdach. Der Hauptzugang wird um 90° gedreht und erfolgt von der frisch angelegten Dorfstrasse her.

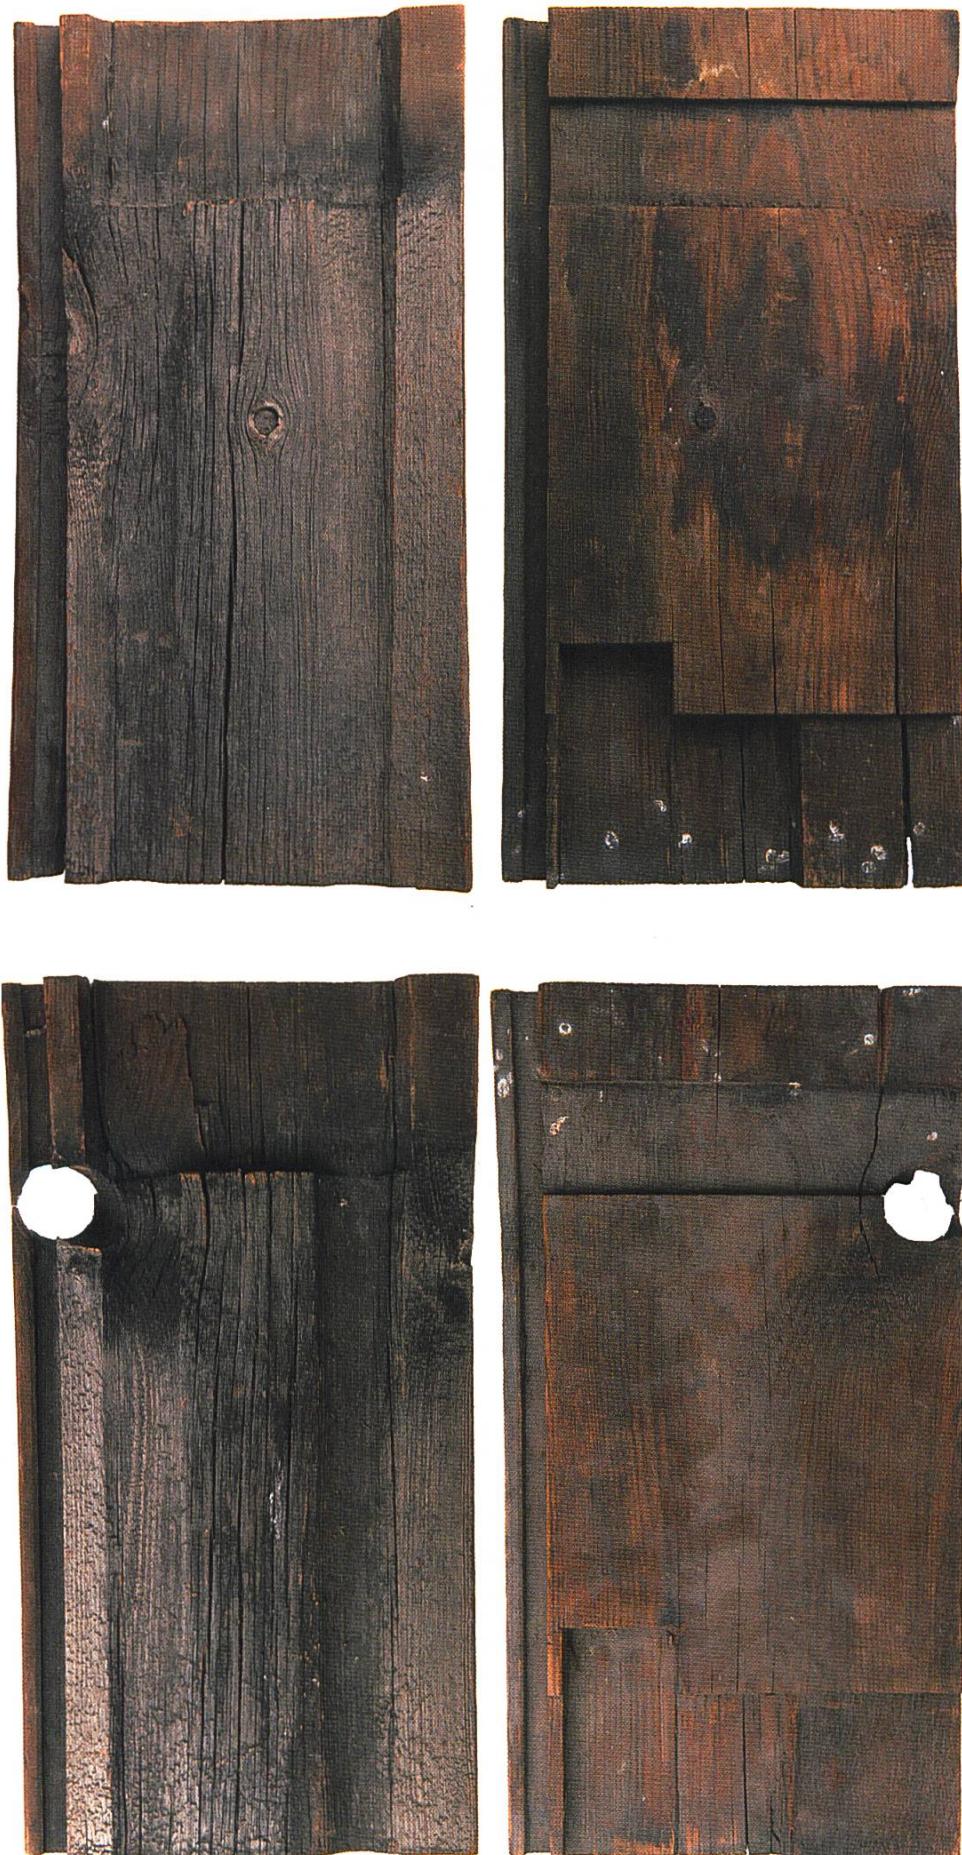
Abb. 5

Seewis im Prättigau, zwei «Holzziegel» für ein Falz-ziegeldach. Vorderseiten links, Rückseiten rechts, MST 1:5.

Im Schloss Seewis im bündnerischen Prättigau sind zwei hölzerne «Falzziegel» von je rund 21 x 41 cm Aussenmass gefunden worden. Sie kamen bei Räumungsarbeiten zu den im Sommer 2013 vorgenommenen Sicherungen am Dachstuhl zum Vorschein. Die beiden Ziegel sind aufwendig aus Holz geschnitten, profiliert mit Falz und Mulden. Die Witterungsspuren durch Sonne und Wasser zeigen, dass sie längere Zeit dem Wetter ausgesetzt waren.

Der Versuch, die beiden Exemplare dendrochronologisch zu datieren, bringt kein verwertbares Resultat. Mit ihren Massen, Schnitt und Falz können sie nur mit Falzziegeln und nicht mit Biberschwänzen vergesellschaftet sein. Daher gehören sie eher zu einer Reparatur einer jüngeren Dachdeckungsphase mit Herz-falzziegeln.

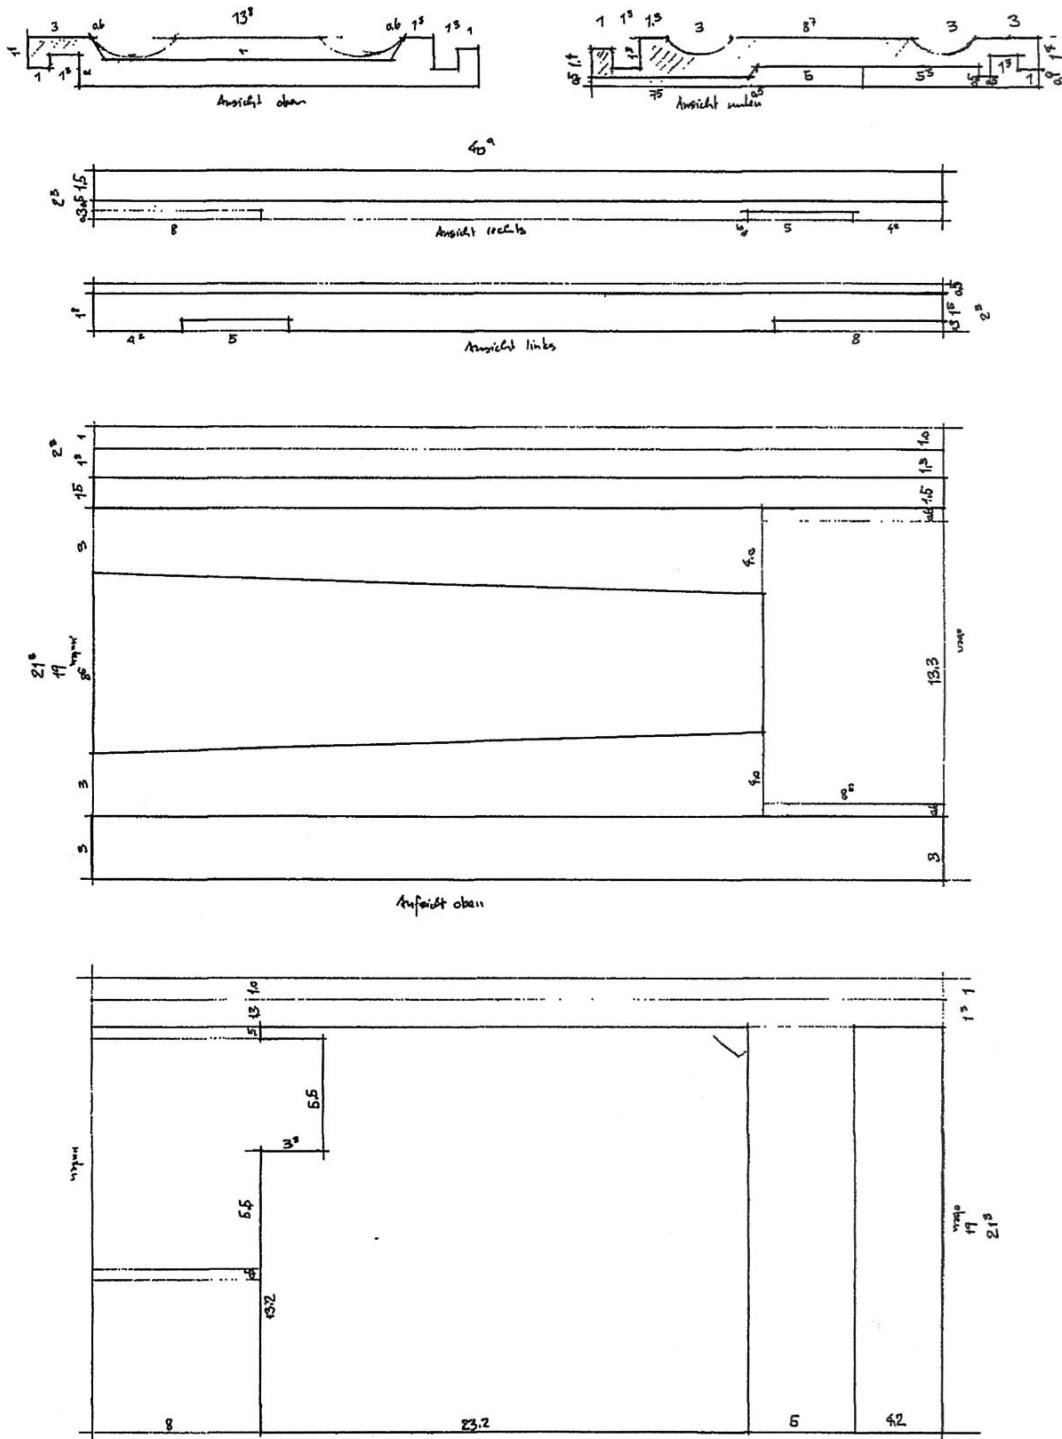
Abb. 6

Seewis im Prättigau,  
«Holzziegel» für ein Falz-  
ziegeldach, MST 1:5.

Wozu die «Holzziegel» dienten, ist offen und speziell nach einem Dorfbrand schwer erklärbar. Dem Vernehmen nach sind bereits bei einer früheren Putzaktion solche zum Vorschein gekommen. Demnach sind diese zwei Exemplare nicht die einzigen, und als Beispiel für Musterziegel wären es zu viele. Die Verwitterungsspuren zeugen von ihrem Einsatz auf dem Dach. Ein Provisorium mit solch aufwendig gearbeiteten «Ziegeln» widerspricht heutiger Logik. Ein paar Brettschindeln sind effizienter und günstiger zu haben. Sind es selbst geschnittene Reparaturziegel?

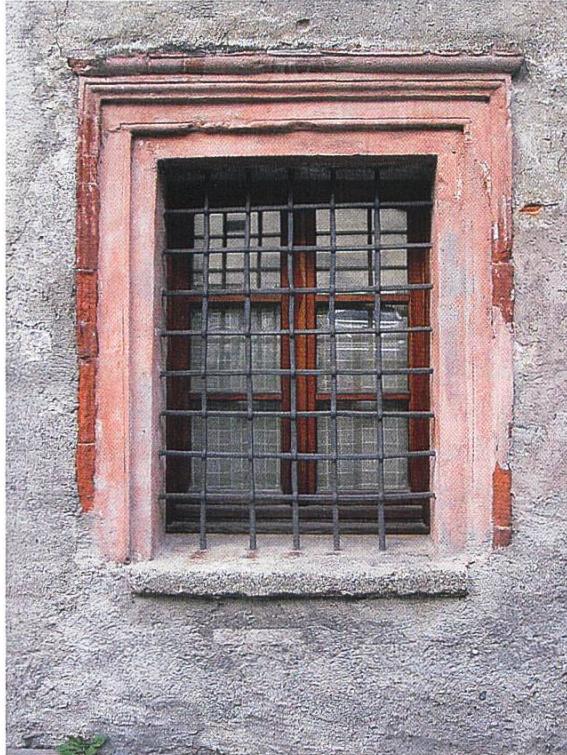
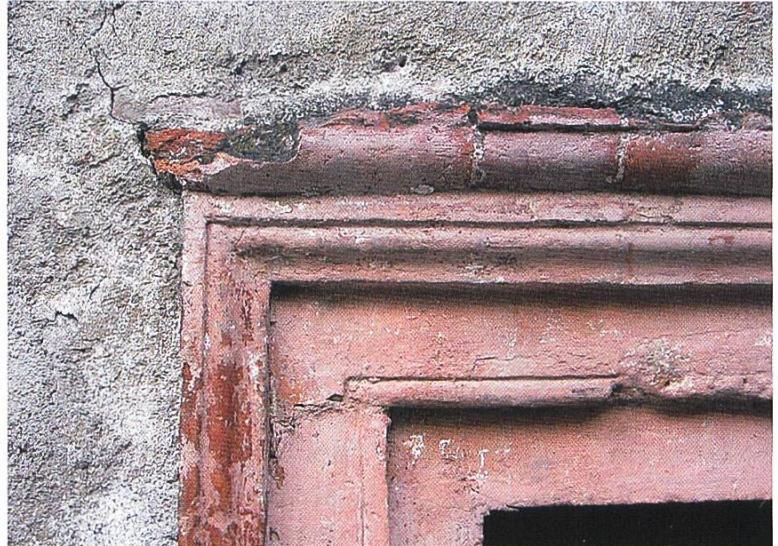
**Barockes Fenstergewände aus Terrakotta in Bormio (Veltlin, Italien).**

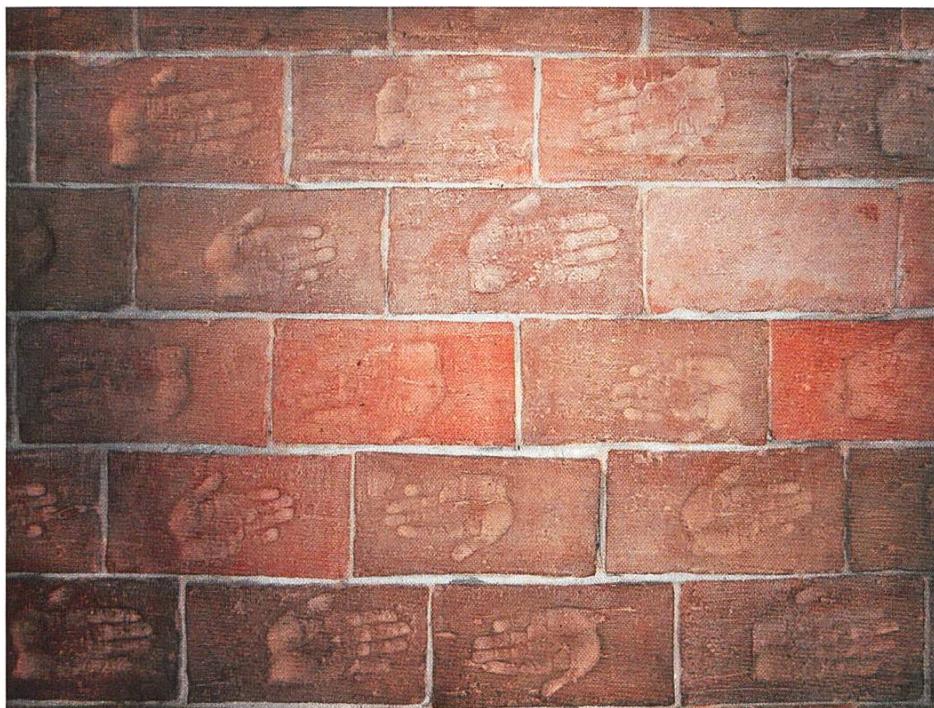
**Händlisteinwand in Kyburg**  
Haus an der Hinterdorfstrasse 35, küchenseitige Wand zwischen Gang und Küche im Erdgeschoss, gangseitig mit verputztem Rutengeflecht. Baujahr nicht genau bekannt, vermutlich 18. Jahrhundert.
