Zeitschrift: Ziegelei-Museum **Herausgeber:** Ziegelei-Museum

Band: 33 (2016)

Artikel: Terrakottastatuen an Luzerner Kirchenfassaden

Autor: Goll, Jürg / Wey, Vitus

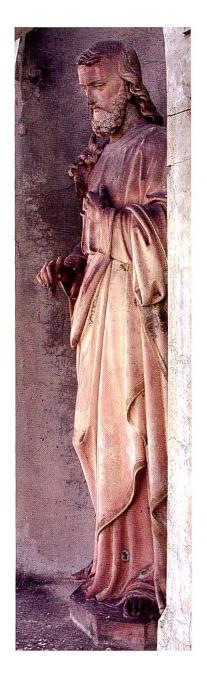
Abb. 1
Hohenrain LU, neugotischer Zentralbau von 1904, Südfassadennische mit Terrakottastatue des hl. Josef. Zustand 2003.

In Hohenrain sind dem Restaurator Vitus Wey 2003 die historistischen Terrakottastatuen zum ersten Mal aufgefallen. Die Figur des hl. Josef steht dort in einer Nische an der Südfassade der neugotischen Kapelle des Heilpädagogischen Zentrums (Abb. 1). Dieser Zentralbau wurde 1904 für die damals so genannte «kantonale Anstalt für Taubstumme und bildungsfähige schwachsinnige Kinder» errichtet und 1906 eingeweiht. Die ungefähr zeitgleiche Statue erschien bis zur Restaurierung 2003 im Farbton des keramischen Baustoffs. Die Gewandkanten waren golden gesäumt. Das Massverhältnis zur Nische verrät, dass die Figur «ab Stange» gekauft und nicht auf Mass gefertigt wurde.

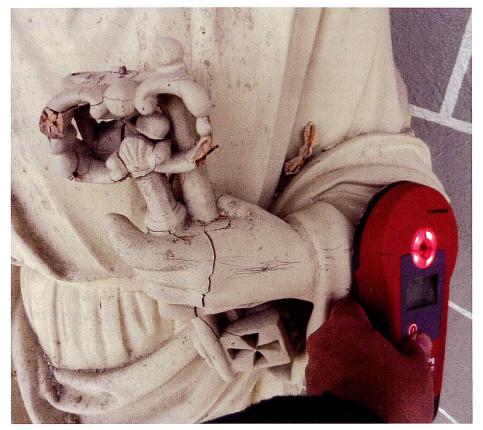
Abb. 5 und 6

Pfarrkirche Dagmersellen LU, Westfassade. Stuckplastik mit Lamm Gottes auf dem Buch mit den sieben Siegeln.

Blick von oben auf die Rückseite des Lammes mit Backsteinkern und Stuckmodellierung.

Man konnte ausserdem beobachten, dass das Lamm Gottes einen anderen Stil und eine abweichende Machart aufweist. Das Körpervolumen wurde mit Backsteinen aufgebaut und schliesslich mit einem sandgemagerten Stuck⁴ an Ort und Stelle aufmodelliert. Das ist ein typisches Zeichen dafür, dass es den Bauherren nicht um das Material, sondern ausschliesslich um die Skulptur ging, sei sie aus Stuck, Steingüss, Stein oder aus Terrakotta gefertigt. Im Pfarrarchiv von Dagmersellen befinden sich die zugehörigen Frachtbriefe von 1899. Darin sind «5 Statues en terra-cotta» in

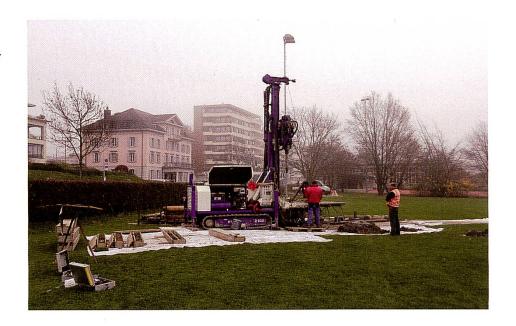
Abb. 3

Die Sedimente der Bohrung B02 in der Übersicht: Die Bohrkisten enthalten jeweils zwei Meter der erbohrten Stratigrafie. Das Bild ist dabei zeilenweise von links oben (Geländeoberkante mit Grasnarbe) bis rechts unten (8 m Tiefe) zu lesen. In der zweiten Kiste von oben, zwischen -2 und -4 m, enthält das graue feinsandigsiltige Schwemmsediment zahlreiche Fehlbrände von Ziegeln und Backsteinen. Auf der Schichtoberkante liegt ein massiver Klotz aus zusammengeschmolzenen Dachziegeln (auf dem linken Rand liegend, vgl. dazu Abb. 4).

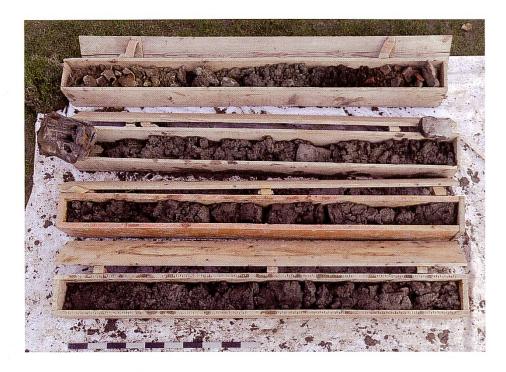
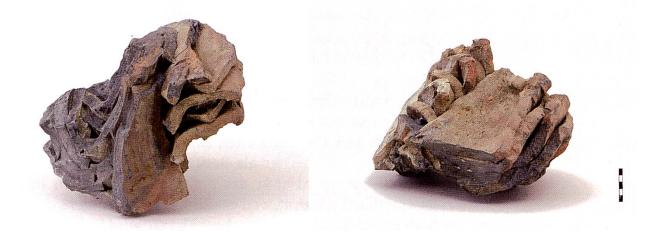
Abb. 4

Massiver Klumpen aus zusammengeschmolzenen handgestrichenen Dachziegeln. Abgebildet sind zwei unterschiedliche Ansichten desselben Fundstücks.

Konkrete Baustrukturen der Seeufersiedlung konnten nicht ausgemacht werden, jedoch fand sich in einer Bohrung in der Nordostecke der Schützenmattwiese unter den modernen Deckschichten in einer Tiefe von 2 bis 4 m ein graues feinsandig-siltiges Schwemmsediment, das mit neuzeitlichem Backstein- und Dachziegelbruch durchsetzt war (Abb. 3).³ Dieser weist mehrheitlich Spuren grosser Hitze auf, d.h. ist teilweise deutlich verformt und verschlackt; die Oberflächen sind partiell verglast. Auf diesem Schichtpaket lag ein massiver Klumpen aus zusammengeschmolzenen Dachziegeln (Abb. 4).

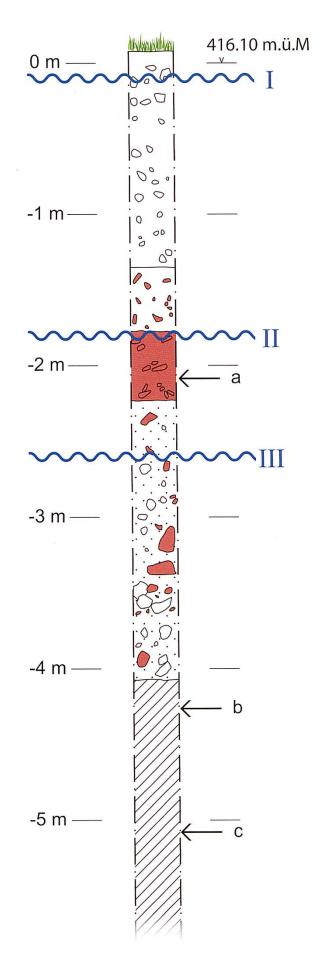
Abb. 6

Schematisiertes Profil der Bohrung B02. Unter den neuzeitlichen und modernen Auffüllschichten folgt eine bereits stark ziegeldurchsetzte Planierschicht, die auf einer fast ausschliesslich aus Ziegelbruch und Fehlbränden bestehenden Schicht aufliegt (Ziegel und Backsteine sind ziegelrot eingefärbt). Auch in den gegen unten folgenden Seesanden (gepunktete Signatur) sind noch Ziegel und Backsteine sowie deren Fehlbrände eingestreut. Die stark organisch angereicherten Mudden (Schrägschraffur) darunter gehören ausweislich der ¹⁴C-Daten (b, c) bereits in die Bronzezeit bzw. an den Übergang von Bronze- zu Jungsteinzeit. Die blauen Wellenlinien markieren die Höhe des rekonstruierten natürlichen Seespiegels vor den Seeabsenkungen (I), den Seespiegel nach der Seeabsenkung von 1591/ 1592 durch Jost Knopfli (II) und den heutigen Mittelwasserstand des Zugersees (III).

Projiziert man die oben aufgeführten Seespiegelstände auf das erbohrte Profil (Abb. 6, Ziff. I–III), so ist schnell klar, dass die Bohrung Bo2 sicher nicht den Standort der Ziegelei selbst zeigt: Bei einem natürlichen Seespiegel von rund 416.00 m ü. M. (I) befänden sich selbst die modernen Auffüllungen der Seeuferneugestaltung der 1990er Jahre kaum im Trockenen. 1591, im Jahr der Ersterwähnung der Ziegelei und noch knapp vor der erst im Herbst 1592 vollendeten ersten Seeabsenkung durch Jost Knopfli, lag das Gelände meterhoch unter Wasser. Nach dieser Seeabsenkung jedoch, bei einem Seespiegelstand von rund 414.30 m ü. M. (II), stellt sich die Sache anders dar: Der Standort von Bohrung Bo2 ist plötzlich ein Flachwasserbereich, in dem massiv vom Aabach eingeschwemmte Sande zur Ablagerung kommen, in die bereits vereinzelt Produktionsabfälle der nahen Ziegelei gelangen. Die weitere, schrittweise Absenkung des Seepegels auf das heutige Niveau von 413.50 m ü. M. (III) in der ersten Hälfte des 17. Jahrhunderts lässt die Oberkante der Seesande trocken fallen.³⁴ Und genau in dieser Situation wird offenbar massiv Fehlbrandmaterial der Ziegelei einplaniert. Leider fehlen in der Ziegelschicht Funde, die geeignet wären, diese präzise in den Zeitraum der zweiten Seespiegelsenkung datieren zu können: Die Fehlbrände sind nur allgemein in die Frühe Neuzeit zu stellen, was auch für die mitvergesellschaftete Scherbe einer Schüssel aus grün glasierter rottoniger Irdenware gilt. Der Zeitpunkt der Einplanierung des Ziegelschutts lässt sich somit nicht präzise bestimmen.
