**Artikel:** Frühgotische Bodenfliesen in der Mainzer Johanniskirche: Entstehung

und Formen

# Frühgotische Bodenfliesen in der Mainzer Johanniskirche – Entstehung und Formen

Jonathan Burrows, Guido Faccani, Rüdiger Gogräfe, Matthias Kornitzky

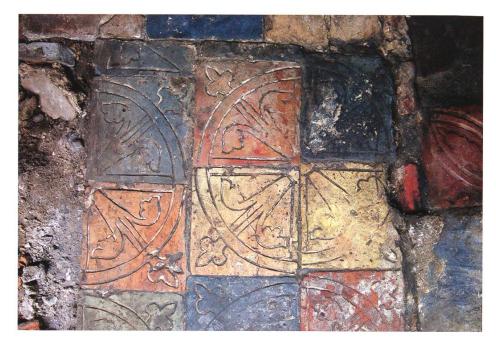
Abb. 2 Mainz, St. Johannis. Südseitenschiff, Rapport 2d. Unten Nordwesten.

Der begangene Belag besteht vorwiegend aus diagonal verlegten Platten der Farben anthrazit, gelbocker und rosarot (Abb. 2, 7–12). Nur an einigen Randbereichen ist eine gebäudeparallele Verlegerichtung festzustellen: ein trennender Streifen (Pos. 2631.30) zwischen Vierung und Mittelschiff, bei einer in Nord-Süd-Richtung verlaufenden Schranke in der östlichen Hälfte des Mittelschiffs (Abb. 10), ein Bereich (Pos. 2631.25) vor dem nördlichen Seitenaltar

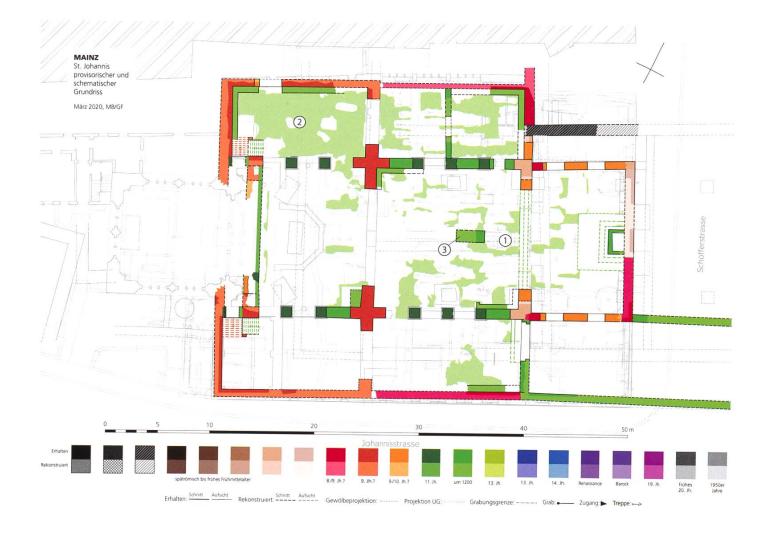
#### Abb. 3

Mainz, St. Johannis. Schematischer und provisorischer Phasengrundriss um 1200. Hellgrüne Flächen: Verlegemörtel respektive Keramikplatten.

- 1 Mittelschiff; Zahl an der im Text besprochenen Stelle platziert.
- 2 Nordquerarm.
- 3 Tumba über Sarkophag von Erzbischof Erkanbald (gest. 1021). Mst. 1:500.

Mitten im zivilen römischen Mogontiacum ersetzte zwischen dem 2. und 4. Jahrhundert ein grosser römischer profaner Gebäudekomplex Bauten, von denen bislang nur geringe Reste unter St. Johannis freigelegt werden konnten. Frühestens im 4. Jahrhundert (C14-Datierung) entstand durch Zusammenlegen mehrerer Räume und das Errichten von Pfeilern eine dreischiffige Architektur (22 auf mindestens 28 m), vielleicht die erste Bischofskirche von Mainz. Durch mehrfache Transformation resultierte im Verlauf des 10. und frühen 11. Jahrhunderts jener Sakralbau (Abb. 3), dessen Grund- und Aufriss in Grundzügen der heutigen Kirche entspricht.

Erkanbalds eine steinerne Grabauszeichnung, eine Tumba (Abb. 3.3). Gleichzeitig dürfte ein 3,3 m breiter Streifen in der sogenannten Vierung mit einer Schrankenanlage abgetrennt worden sein. Auf die Fläche unbekannter Grösse und Form hinter dieser Schranke gelangte man über zwei seitlich über den Kryptenstollen angelegten Rundbogenportalen, deren profilierte Archivolten in die Zeit um 1200 datiert werden können. Frühestens zu diesem Zeitpunkt entstand jener Fliesenboden (Pos. 2631, OK im Mittel bei 86,80 m ü.M.), von dem im Folgenden zwei Teilbereiche und im Katalogteil die ornamentierten quadratischen Stücke vorgestellt werden. Dabei handelt es sich um erste Bemerkungen.

Der Fliesenboden im Mittelschiff (Abb. 3.1) setzt sich, wie in allen Bereichen der Kirche, in der Regel aus drei Schichten zusammen: Zuunterst eine Zentimeter starke Ausgleichsschicht (Pos. 2633) aus graubrauner Erde mit wenig kleinteiligem Bauschutt und wenigen kleinsten Keramikscherben, darauf eine Mörtelbettung (Pos. 2632) für die Keramikplatten (Pos. 2631).

Im Sektor "Nordquerarm" war der Fliesenboden respektive sein Unterlagsmörtel fast vollflächig, d.h. auf einer Fläche von 13 x 7 m erhalten (Abb. 3.2, 13, 15). Er zieht unter einer modernen Trennmauer (Pos. 612) in das Nordschiff hinein. Im Norden und Westen stösst der Boden an eine gemauerte Bank (Pos. 585). Im Süden schliesst sein Mörtelbett im Bereich des östlichen Bogens einer Arkade zwischen Nordquerarm und Vierung an einen ca. 45 cm breiten Streifen Unterlagsmörtel von gebäudeparallel verlegten roten Sandsteinplatten (Pos. 1238). Vermutlich war die Breite der Pfeiler in der Linie der dreiachsigen Arkade gesamthaft so gekennzeichnet.

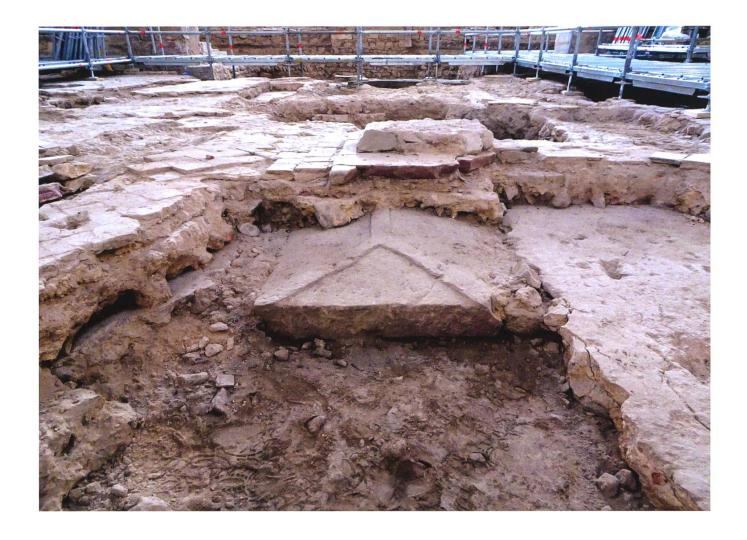
Abb. 4

Mainz, St. Johannis. Der Deckel des Sarkophags von Bischof Erkanbald (gest. 1021) mit den ihn überlagernden mittelalterlichen Böden. Gegen Westen. Direkt auf dem Deckel: Reparatur des Stumpfgrauen Bodens, darüber Ausgleichsschicht 2633, Mörtelbett 2632 sowie Plattenbelag 2631 respektive Tumbadenkmal.

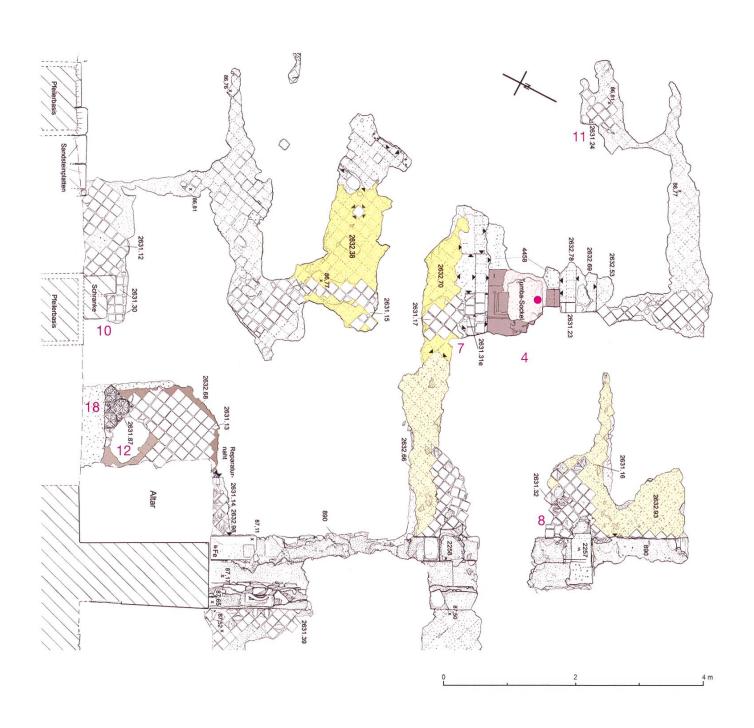
Abb. 5

Mainz, St. Johannis. Plan des gotischen Fliesenbodens im östlichen Bereich des Mittelschiffs. Schwarz sind die im Text erwähnten Positionsnummern, rot die Abbildungsnummern, roter Punkt auf dem Tumbasockel wie in Foto Abb. 6. Mst. 1:80.

Im hier betrachteten Bereich (Abb. 5, 6) des Mittelschiffs schliesst eine Mörtelbettung (Pos. 2632.66 und 2632.93) an den Treppenaufgang (Pos. 890) zum Ostchor an und reicht bis zu 2,8 m weit nach Westen, ohne den Bereich des Tumba-Fundaments zu erreichen. Auf der Mörtelbettung liegen neben glatten Keramikplatten auch solche mit dem Reliefmuster Motiv I (Pos. 2631.16 und 2631.32; Abb. 8), das Spitzovale darstellt, welche in Vierzahl angeordnet einen Rapport sich überschneidender Kreise ergeben.

Kantenlänge. Lediglich ein als Ausgleich hochkant verbautes Fragment zeigt den schon genannten Kreisdekor, hier in prägefrischem Zustand (Pos. 2631.31e, Abb. 5, 7). Schliesslich dehnt sich zwischen der Tumba-Rahmung und der Bodenfläche 2632.66 an den Ostchorstufen 890 eine Bettungsfläche (Pos. 2632.70) mit durchgehend diagonal verlegten Platten aus. Diese Bettungsfläche 2632.70 schliesst sowohl an die Bodenfläche 2632.66 als auch an Teile der Tumba-Rahmung (Abb. 5) an.

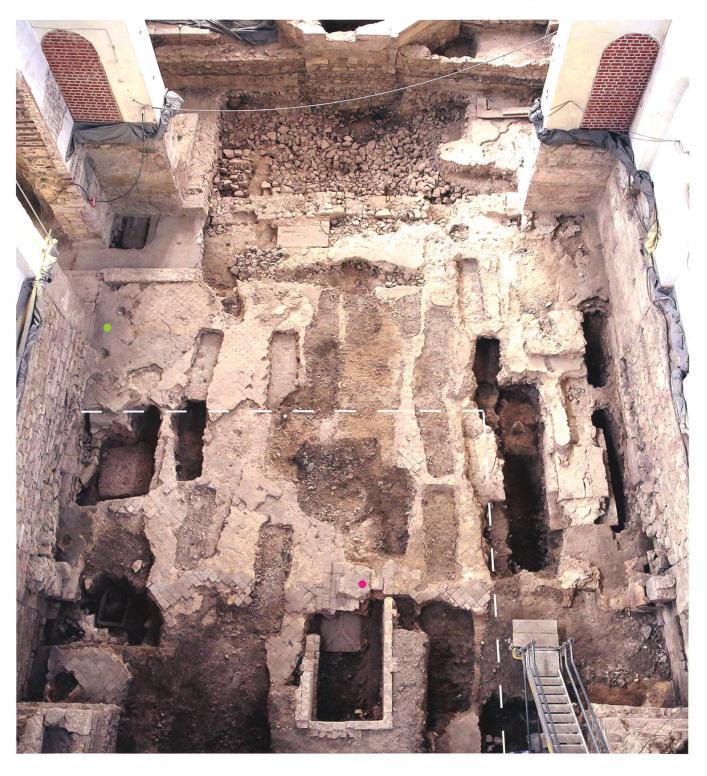
Abb. 6

Mainz, St. Johannis.
Mittelschiff und Vierung mit
dem gotischen Fliesenboden,
Zustand 2017. Ausschnitt von
Plan Abb. 5 ist gestrichelt, der
rote Orientierungspunkt ist auf
dem Tumbasockel, der grüne
an der Stelle von Abb. 9.
Gegen Westen.

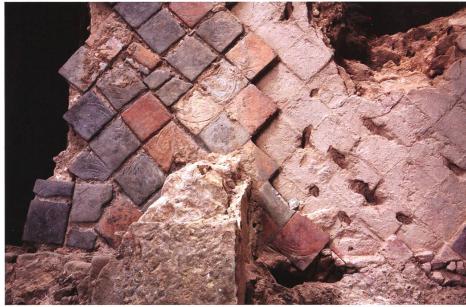
Abb. 7 Mörtelbettung 2632 und Keramikplatten 2631 am südlichen Rand des Tumba-Fundaments (oben). Gegen Norden.

und schliesslich alle Seiten des Tumbasockels (Abb. 7, 11). Dass Letzterer an seiner Südseite von 2 und an seiner Nordseite von 3 1/2 Plattenreihen gerahmt war, ist nur ein Beispiel, das zeigt, dass strenge Symmetrie nicht eingehalten wurde. Ohne parallel ausgerichtete Rahmenstreifen blieben entgegen der Erwartung die Stufen zum Ostchor (Abb. 8), die Pfeilerbasen im Mittelschiff (Abb. 9) sowie – anders als der nördliche – der Rand des südöstlichen Seitenaltars (Abb. 12). Ein weiteres dekoratives Element war ein Tondo westlich der Erkanbald-Tumba auf der Mittelachse des Mittelschiffs, das sich lediglich in Funden aus unterschiedlichen Verfüllschichten zeigt.

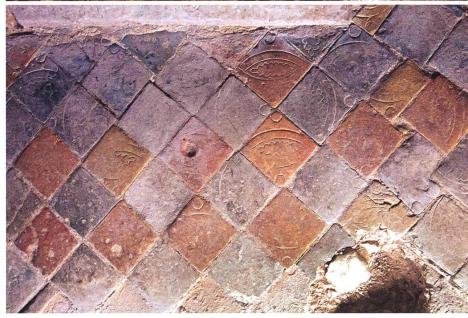
Abb. 8
Keramikplatten 2631.16 und 2631.32 am Rand des Stufenaufgangs 890 zum Ostchor (unten) und unter dem Maueransatz 2257.
Gegen Westen.

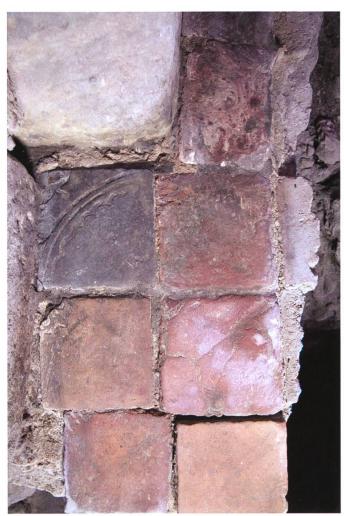
Abb. 9 Bodenfliesen 2631.9 im

Rapport sich überschneidender Kreise am Nordrand der westlichen Pfeilerbasis im Süden des Mittelschiffs, gegen Süden. Man beachte die sowohl dreieckig geformten als auch zugeschlagenen Platten am Rand der Pfeilerbasis.

Nordquerarm. Keramikplattenboden (Pos. 2631–2632). Rechts Norden. Orthofoto im SFM-Verfahren. An anderer Stelle im Mittelschiff hat man die Platten zu einem vollständigen Kreisrapport verlegt (Pos. 2631.9; Abb. 9). Westlich der an die Stufe anschliessenden Bodenfläche 2632.66 befindet sich das Tumba-Denkmal über dem Sarkophag von Erzbischof Erkanbald. Zwischen den beiden Elementen besteht keine direkte Verbindung (Abb. 5). Die aus Sandsteinwerkstücken bestehende Tumba wurde aber in mehreren Schritten mit dem Fliesenboden umgeben. Essentiell ist für die Arbeitsabfolge, dass sich an diesen Stellen keine Hinweise auf ältere Teile des Fliesenbodens finden. Somit wird man den an die Tumba-Basis unmittelbar anschliessenden Fliesenboden als den ursprünglichen ansprechen. Man setzte von der Tumba ausgehend mehrere kleinteilige Kompartimente mit vor allem gebäudeparallel, aber auch diagonal verlegten glatten Platten (Abb. 7). Letztere markieren den Übergang von der gebäudeparallelen Tumba-Rahmung zur diagonalen Anordnung im Raum. Die unreliefierten Bodenfliesen gehören sowohl zur kleinen als auch grossen Variante mit 13 bzw. 15,5 cm

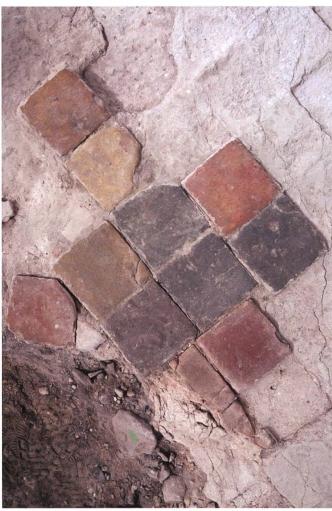
Abb. 10

Gebäudeparallel ausgerichtete Bodenfliesen
2631.30 an der Schranke vor dem südlichen

Seitenaltar. Gegen Westen.

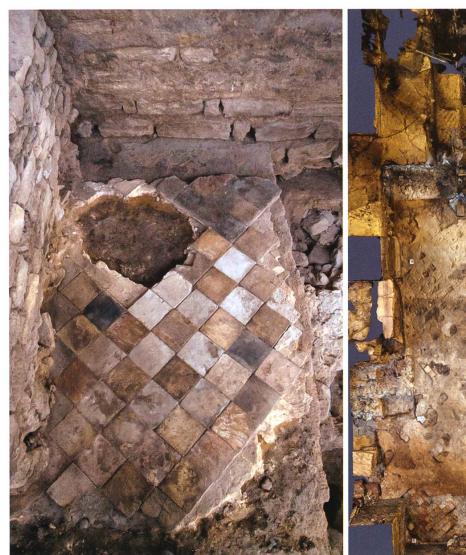
Abb. 11

Bodenfliesen 2631.24 mit dem Übergang von einer rektangulär verlegten Platte zu den diagonal verlegten Platten an der Nordwestecke der Tumba. Gegen Norden.

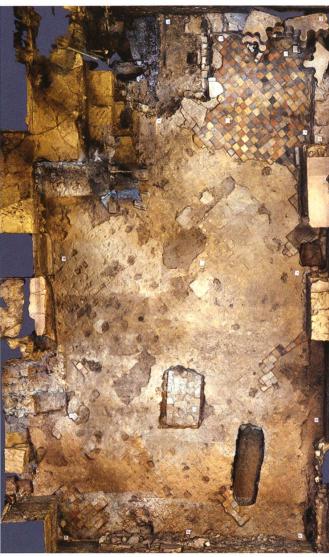
Abb. 12 Keramikplatten 2631.13 und 2631.87, links das Fundament des Südostaltars. Gegen Süden.

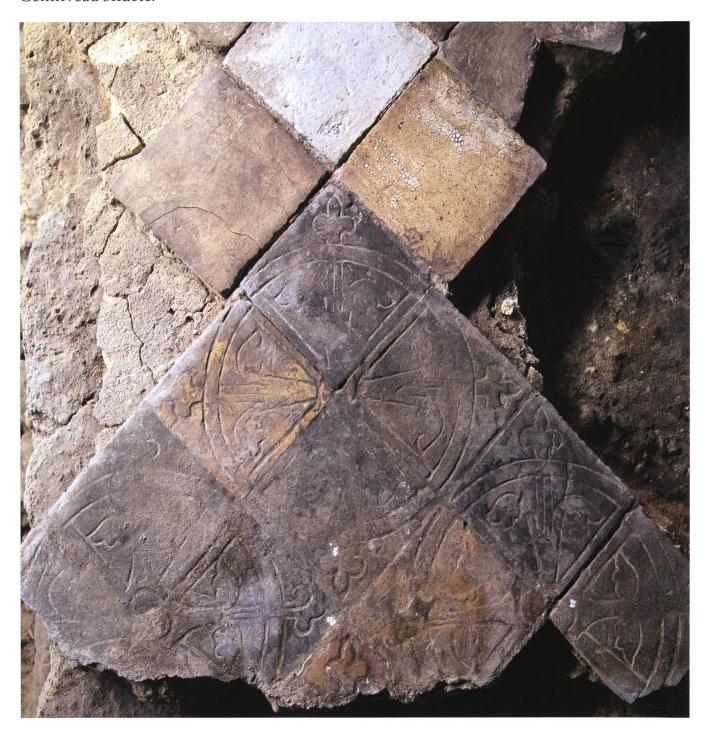
Abb. 18
Reliefierte Keramikplatten
2631.87 mit einem Rapport
sich tangierender Kreise.
Gegen Norden.

Die bisherigen Beobachtungen legen nahe anzunehmen, dass der Fliesenbelag keine Einheit darstellt. Das zeigen auch die Diskussionen der Ausgräber, die eine Vielzahl an unterschiedlichen Einzelheiten zusammengetragen haben. Es ist derzeit aber auch nicht auszuschliessen, dass die Kirche z.B. nach dem Errichten der Schranke auf der Westseite um 1200 mit einem neuen Bodenbelag ausgestattet wurde, für den Alt- und Neuware gemischt verwendet wurden, wie es der Belag um die Erkanbald-Tumba zu belegen scheint (Abb. 17). Oder die Beobachtung aus dem Mittelschiff, dass von zwei offenbar im gleichen Mörtelbett befindlichen Plattenformaten (13 cm und 15-16 cm Kantenlänge) die kleineren Platten an ihren Kanten oftmals stärker abgerundet sind – wohl ein Zeichen dafür, dass die kleineren Stücke länger benutzt respektive aus einem älteren Zusammenhang entnommen wiederverwendet wurden. Zuletzt sei darauf hingewiesen, dass Motive aus kleinen reliefierten Platten durchaus auch im Sinne von Emblemen in den hauptsächlich mit glatten, grossen Platten gefügten Boden eingelassen waren, wie dies z.B. in der Südost-Ecke des Mittelschiffs die Platten (Pos. 2631.87) mit Motiv 2b sich tangierender Kreise (Abb. 5, 18, 19) anzunehmen nahe legen.

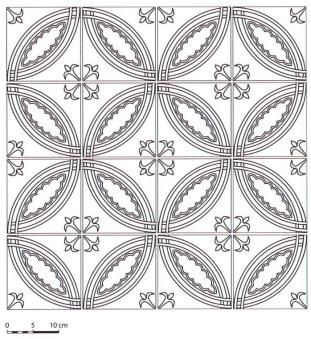
Abb. 19: Zeichnung von Motiv 1a

Motiv 1a (Abb. 19): Unendliches Rapportmuster sich überschneidender Kreise. Ein Kreis besteht aus vier Platten. Plattenmotiv: Diagonales Spitzoval, darin schmales symmetrisch geformtes Blatt gewelltem Rand, Lilien in zwei gegenständigen Eckzwickeln. Hellroter Ton. Noch *in situ*. Seitenlänge 13,3–13,4 cm. Fundort Südseitenschiff, Pos. 1694.27.28.

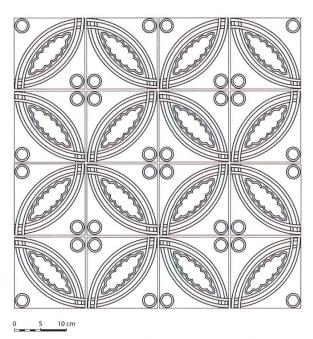
Abb. 20: Zeichnung von Motiv 1b

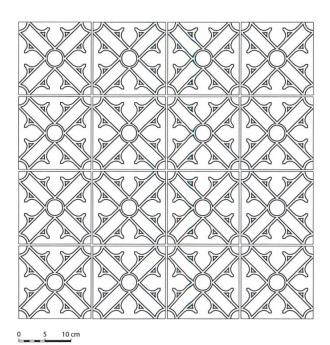
Abb. 25: Zeichnung von Motiv 4

Motiv 4 (Abb. 25): Unendliches Rapportmuster: Bandnetz mit einbeschriebenen Vierpässen. Plattenmotiv: Zwei diagonal laufende, sich kreuzende Bänder; in den Plattenecken Viertelkreise, im Kreuzungspunkt der Bänder voller Kreis; in den Zwickeln der Bänder halbe Vierpässe. Noch *in situ*. Dunkelgrau gebrannter Lehm. Seitenlänge 12,5–12,6 cm. Fundort Nordseitenschiff, Pos. 2631.80.9
