Zeitschrift: Ziegelei-Museum

Artikel: Frühgotische Bodenfliesen in der Mainzer Johanniskirche : Entstehung und Formen

Frühgotische Bodenfliesen in der Mainzer Johanniskirche – Entstehung und Formen

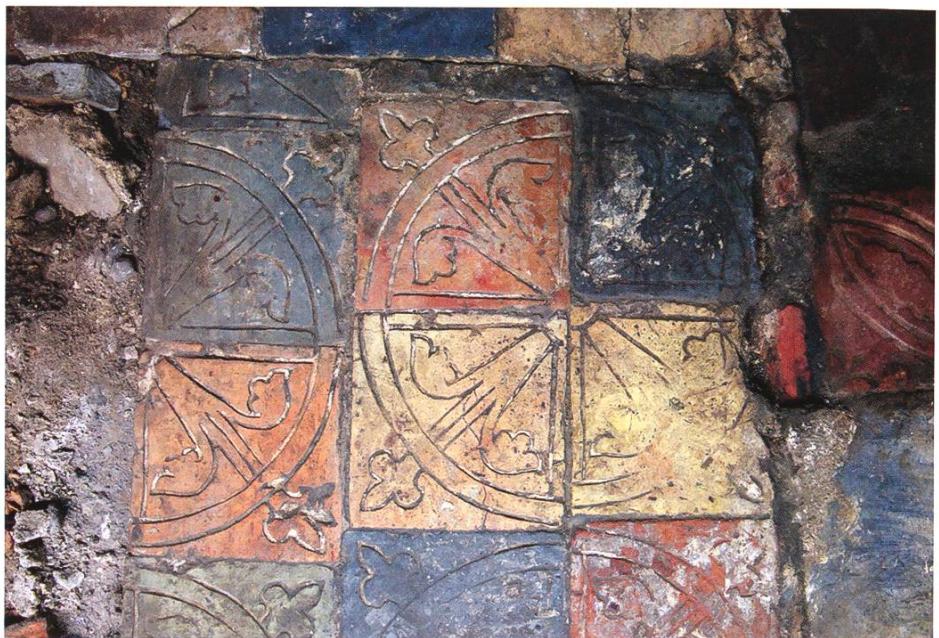
Abb. 2

Mainz, St. Johannis.
Südseitenschiff, Rapport 2d.
Unten Nordwesten.

Der begangene Belag besteht vorwiegend aus diagonal verlegten Platten der Farben anthrazit, gelbocker und rosarot (Abb. 2, 7–12). Nur an einigen Randbereichen ist eine gebäudeparallele Verlegerichtung festzustellen: ein trennender Streifen (Pos. 2631.30) zwischen Vierung und Mittelschiff, bei einer in Nord-Süd-Richtung verlaufenden Schranke in der östlichen Hälfte des Mittelschiffs (Abb. 10), ein Bereich (Pos. 2631.25) vor dem nördlichen Seitenaltar

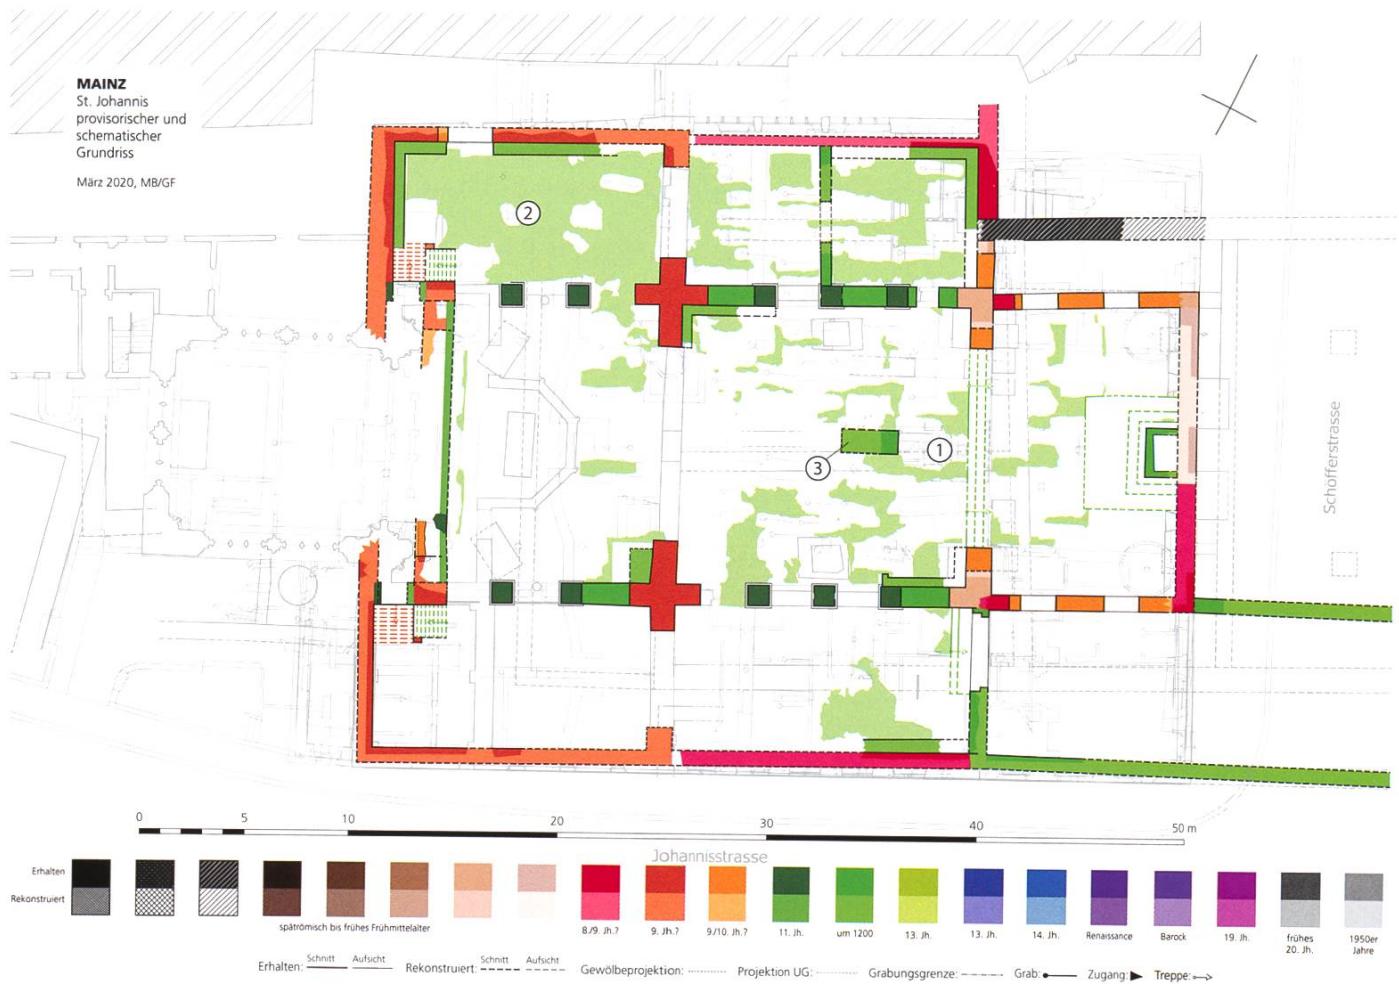
Abb. 3

Mainz, St. Johannis.
Schematischer und provisorischer Phasengrundriss um 1200. Hellgrüne Flächen:
Verlegemörtel respektive
Keramikplatten.
1 Mittelschiff; Zahl an der im
Text besprochenen Stelle
platziert.
2 Nordquerarm.
3 Tumba über Sarkophag von
Erzbischof Erkanbald (gest.
1021). Mst. 1:500.

Mitten im zivilen römischen *Mogontiacum* ersetzte zwischen dem 2. und 4. Jahrhundert ein grosser römischer profaner Gebäudekomplex Bauten, von denen bislang nur geringe Reste unter St. Johannis freigelegt werden konnten. Frühestens im 4. Jahrhundert (C14-Datierung) entstand durch Zusammenlegen mehrerer Räume und das Errichten von Pfeilern eine dreischiffige Architektur (22 auf mindestens 28 m), vielleicht die erste Bischofskirche von Mainz. Durch mehrfache Transformation resultierte im Verlauf des 10. und frühen 11. Jahrhunderts jener Sakralbau (Abb. 3), dessen Grund- und Aufriss in Grundzügen der heutigen Kirche entspricht.

Erkanbalds eine steinerne Grabauszeichnung, eine Tumba (Abb. 3.3). Gleichzeitig dürfte ein 3,3 m breiter Streifen in der sogenannten Vierung mit einer Schrankenanlage abgetrennt worden sein. Auf die Fläche unbekannter Grösse und Form hinter dieser Schranke gelangte man über zwei seitlich über den Kryptenstollen angelegten Rundbogenportalen, deren profilierte Archivolten in die Zeit um 1200 datiert werden können. Frühestens zu diesem Zeitpunkt entstand jener Fliesenboden (Pos. 2631, OK im Mittel bei 86,80 m ü.M.), von dem im Folgenden zwei Teilbereiche und im Katalogteil die ornamentierten quadratischen Stücke vorgestellt werden. Dabei handelt es sich um erste Bemerkungen.

Der Fliesenboden im Mittelschiff (Abb. 3.1) setzt sich, wie in allen Bereichen der Kirche, in der Regel aus drei Schichten zusammen: Zuunterst eine Zentimeter starke Ausgleichsschicht (Pos. 2633) aus graubrauner Erde mit wenig kleinteiligem Bauschutt und wenigen kleinsten Keramikscherben, darauf eine Mörtelbettung (Pos. 2632) für die Keramikplatten (Pos. 2631).

Im Sektor „Nordquerarm“ war der Fliesenboden respektive sein Unterlagsmörtel fast vollflächig, d.h. auf einer Fläche von 13 x 7 m erhalten (Abb. 3.2, 13, 15). Er zieht unter einer modernen Trennmauer (Pos. 612) in das Nordschiff hinein. Im Norden und Westen stösst der Boden an eine gemauerte Bank (Pos. 585). Im Süden schliesst sein Mörtelbett im Bereich des östlichen Bogens einer Arkade zwischen Nordquerarm und Vierung an einen ca. 45 cm breiten Streifen Unterlagsmörtel von gebäudeparallel verlegten roten Sandsteinplatten (Pos. 1238). Vermutlich war die Breite der Pfeiler in der Linie der dreiachsigen Arkade gesamthaft so gekennzeichnet.

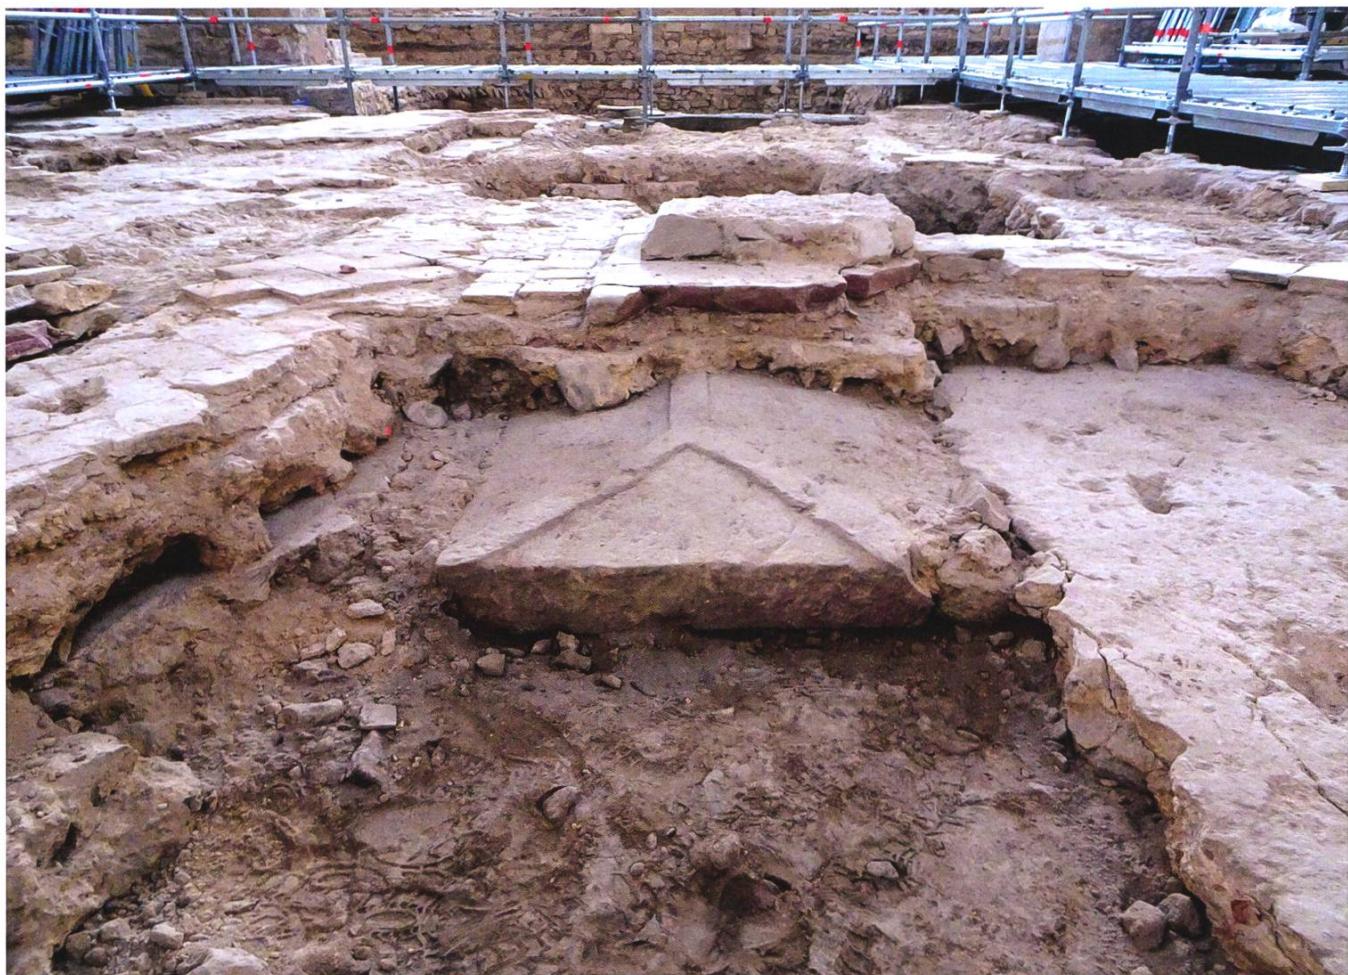
Abb. 4

Mainz, St. Johannis. Der Deckel des Sarkophags von Bischof Erkanbald (gest. 1021) mit den ihn überlagerten mittelalterlichen Böden. Gegen Westen.
Direkt auf dem Deckel: Reparatur des Stumpfgrauen Bodens, darüber Ausgleichsschicht 2633, Mörtelbett 2632 sowie Plattenbelag 2631 respektive Tumbadenkmal.

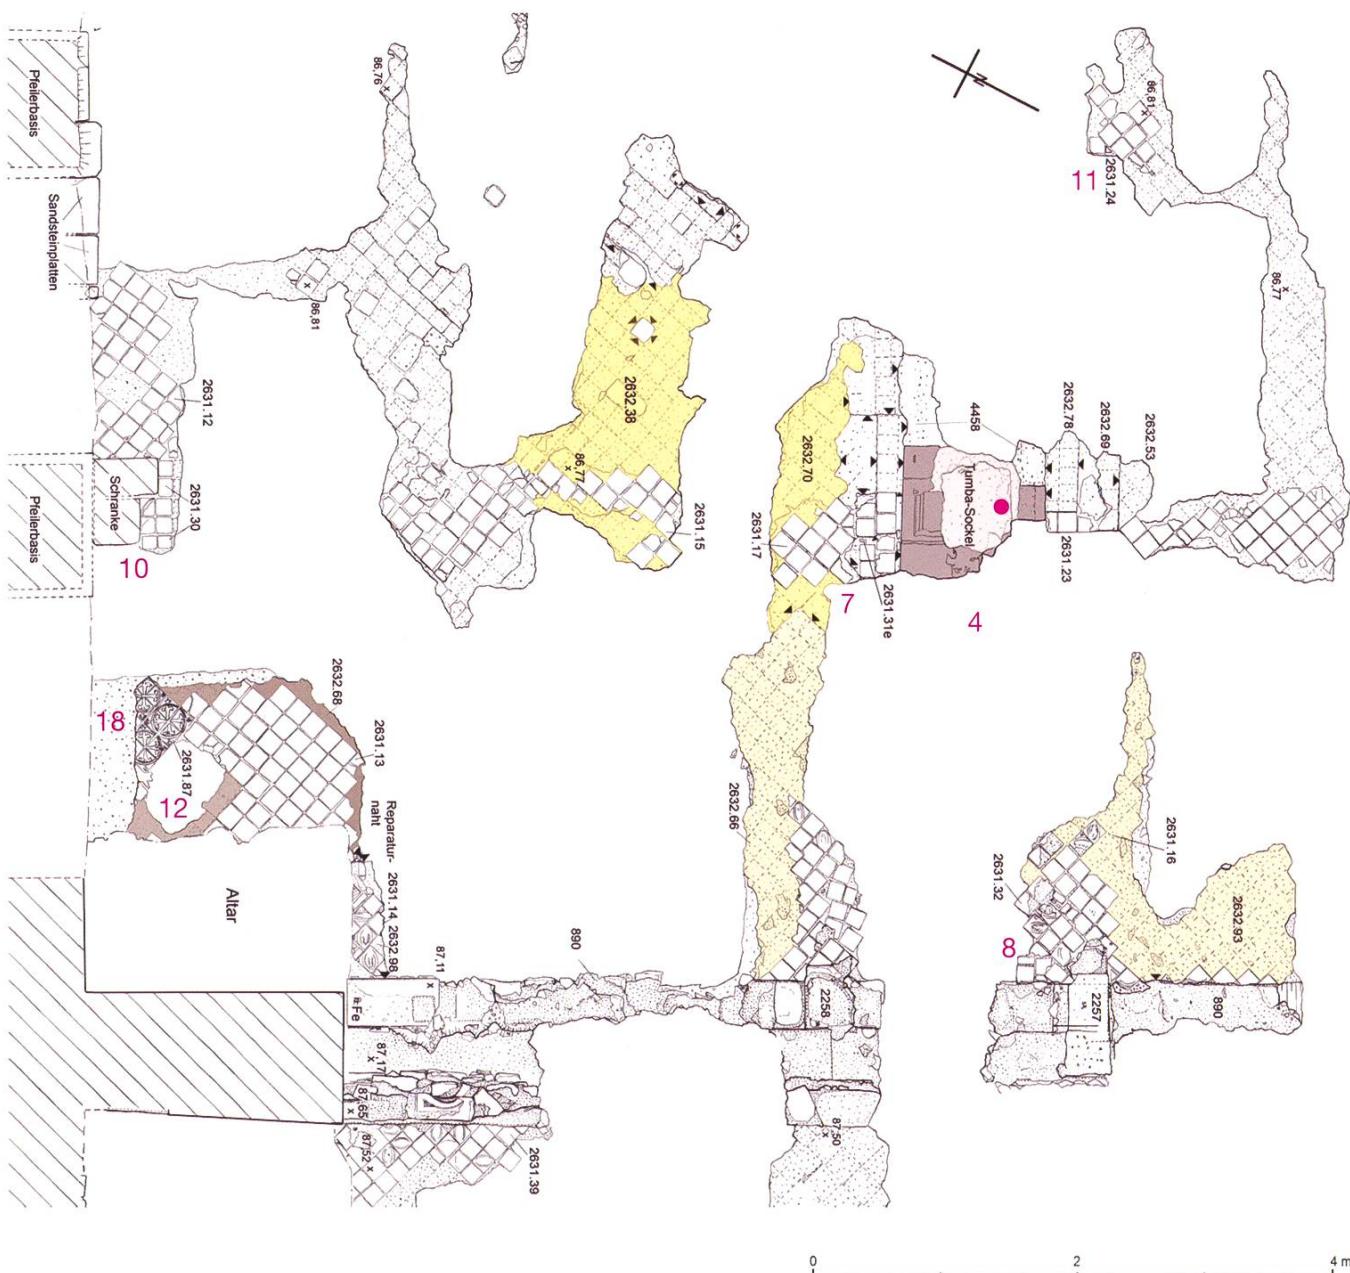
Abb. 5

Mainz, St. Johannis. Plan des gotischen Fliesenbodens im östlichen Bereich des Mittelschiffs. Schwarz sind die im Text erwähnten Positionennummern, rot die Abbildungsnummern, roter Punkt auf dem Tumbasockel wie in Foto Abb. 6. Mst. 1:80.

Im hier betrachteten Bereich (Abb. 5, 6) des Mittelschiffs schliesst eine Mörtelbettung (Pos. 2632.66 und 2632.93) an den Treppenaufgang (Pos. 890) zum Ostchor an und reicht bis zu 2,8 m weit nach Westen, ohne den Bereich des Tumba-Fundaments zu erreichen. Auf der Mörtelbettung liegen neben glatten Keramikplatten auch solche mit dem Reliefmuster Motiv 1 (Pos. 2631.16 und 2631.32; Abb. 8), das Spitzovale darstellt, welche in Vierzahl angeordnet einen Rapport sich überschneidender Kreise ergeben.

Kantenlänge. Lediglich ein als Ausgleich hochkant verbautes Fragment zeigt den schon genannten Kreisdekor, hier in prägefri-schem Zustand (Pos. 2631.31e, Abb. 5, 7). Schliesslich dehnt sich zwischen der Tumba-Rahmung und der Bodenfläche 2632.66 an den Ostchorstufen 890 eine Bettungsfläche (Pos. 2632.70) mit durchgehend diagonal verlegten Platten aus. Diese Bettungsfläche 2632.70 schliesst sowohl an die Bodenfläche 2632.66 als auch an Teile der Tumba-Rahmung (Abb. 5) an.

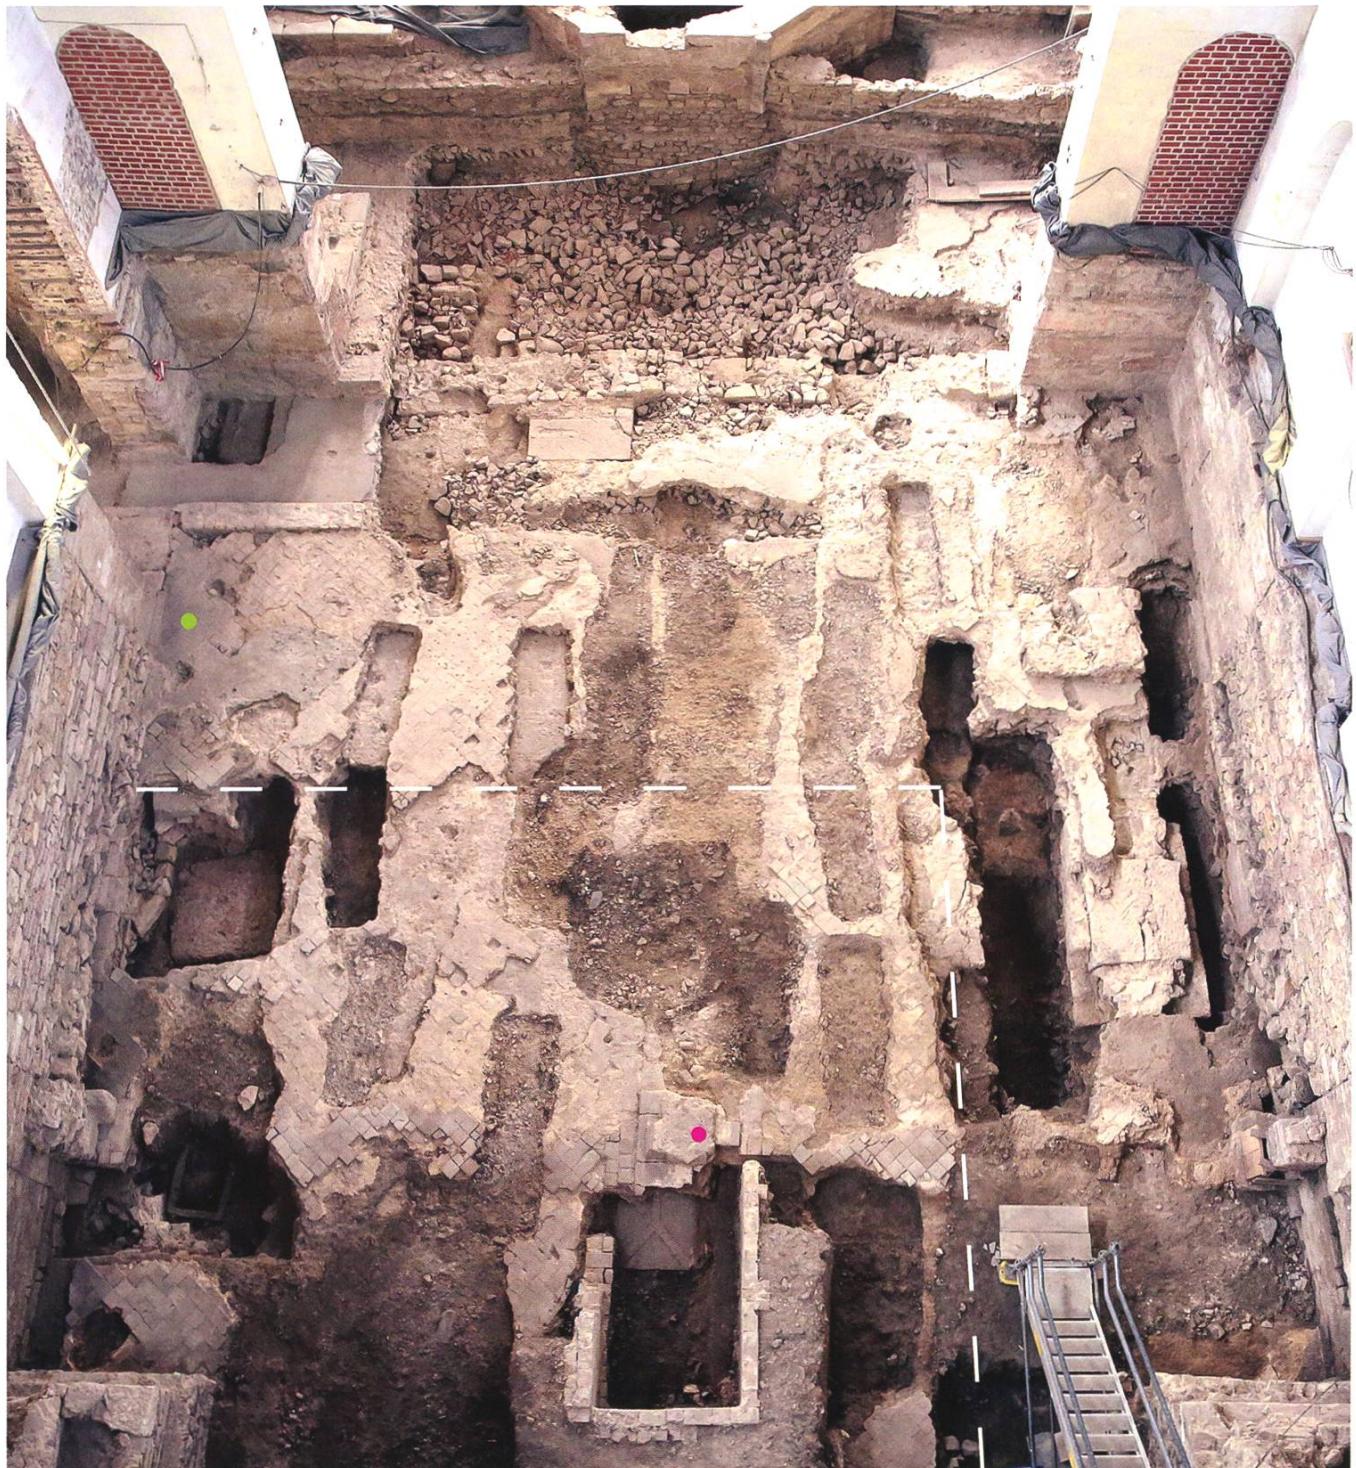
Abb. 6

Mainz, St. Johannis.
Mittelschiff und Vierung mit
dem gotischen Fliesenboden,
Zustand 2017. Ausschnitt von
Plan Abb. 5 ist gestrichelt, der
rote Orientierungspunkt ist auf
dem Tumbasockel, der grüne
an der Stelle von Abb. 9.
Gegen Westen.

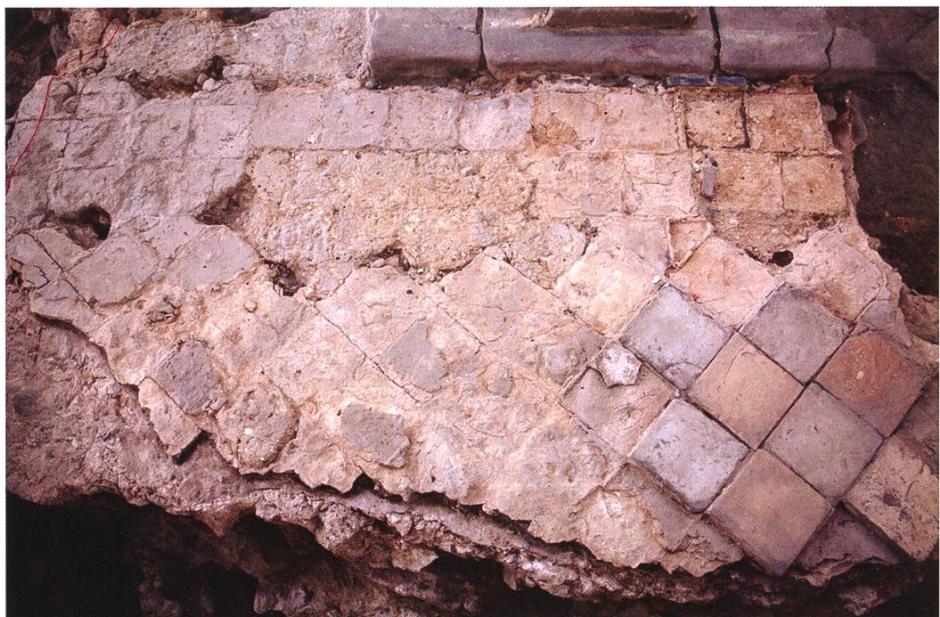
Abb. 7

Mörtelbettung 2632 und Keramikplatten 2631 am südlichen Rand des Tumba-Fundaments (oben). Gegen Norden.

und schliesslich alle Seiten des Tumbasockels (Abb. 7, 11). Dass Letzterer an seiner Südseite von 2 und an seiner Nordseite von 3 1/2 Plattenreihen gerahmt war, ist nur ein Beispiel, das zeigt, dass strenge Symmetrie nicht eingehalten wurde. Ohne parallel ausgerichtete Rahmenstreifen blieben entgegen der Erwartung die Stufen zum Ostchor (Abb. 8), die Pfeilerbasen im Mittelschiff (Abb. 9) sowie – anders als der nördliche – der Rand des südöstlichen Seitenaltars (Abb. 12). Ein weiteres dekoratives Element war ein Tondo westlich der Erkanbald-Tumba auf der Mittelachse des Mittelschiffs, das sich lediglich in Funden aus unterschiedlichen Verfüllschichten zeigt.

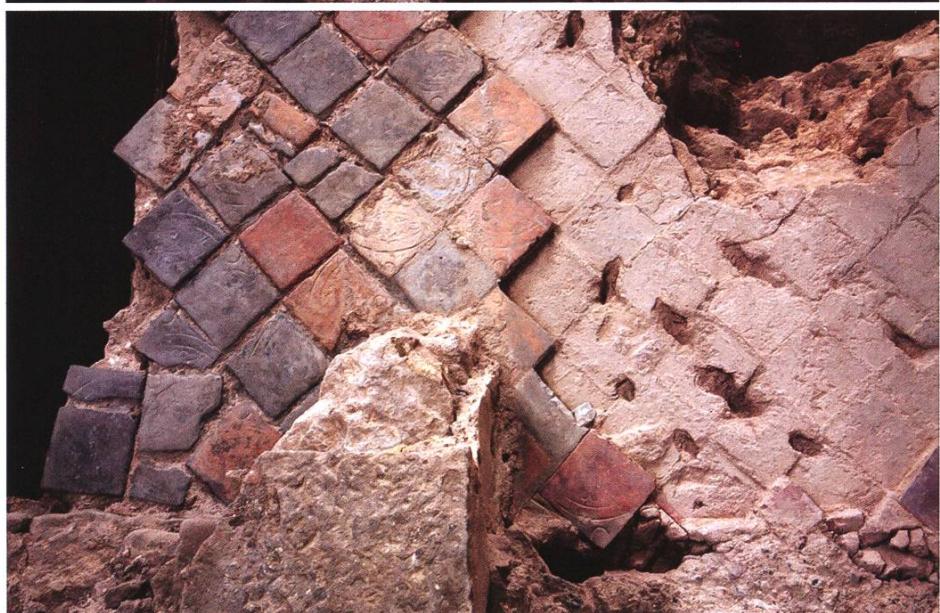
Abb. 8

Keramikplatten 2631.16 und 2631.32 am Rand des Stufenaufgangs 890 zum Ostchor (unten) und unter dem Maueransatz 2257. Gegen Westen.

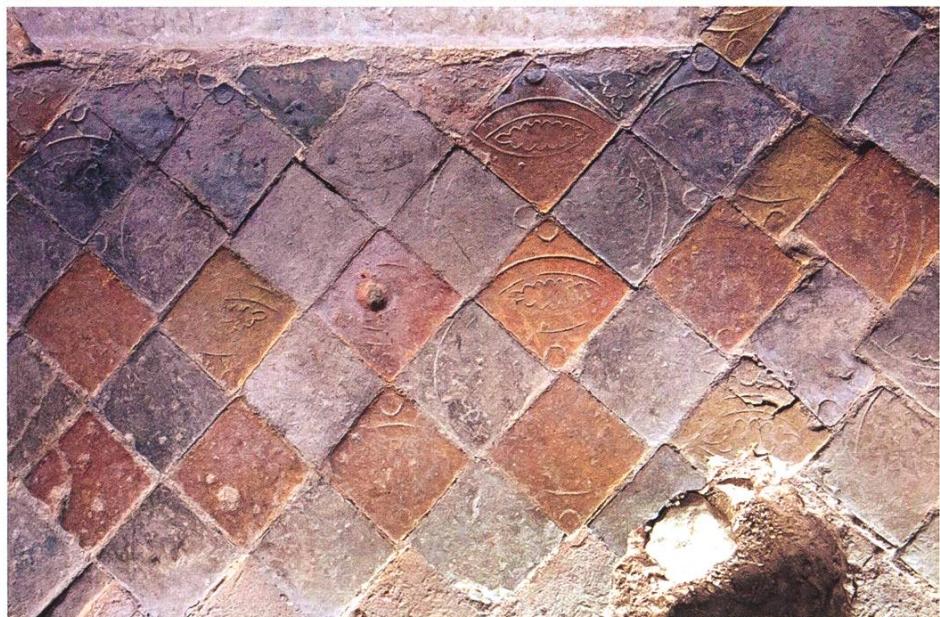
Abb. 9

Bodenfliesen 2631.9 im Rapport sich überschneidender Kreise am Nordrand der westlichen Pfeilerbasis im Süden des Mittelschiffs, gegen Süden. Man beachte die sowohl dreieckig geformten als auch zugeschlagenen Platten am Rand der Pfeilerbasis.

An anderer Stelle im Mittelschiff hat man die Platten zu einem vollständigen Kreisrapport verlegt (Pos. 2631.9; Abb. 9). Westlich der an die Stufe anschliessenden Bodenfläche 2632.66 befindet sich das Tumba-Denkmal über dem Sarkophag von Erzbischof Erkanbald. Zwischen den beiden Elementen besteht keine direkte Verbindung (Abb. 5). Die aus Sandsteinwerkstücken bestehende Tumba wurde aber in mehreren Schritten mit dem Fliesenboden umgeben. Essentiell ist für die Arbeitsabfolge, dass sich an diesen Stellen keine Hinweise auf ältere Teile des Fliesenbodens finden. Somit wird man den an die Tumba-Basis unmittelbar anschliessenden Fliesenboden als den ursprünglichen ansprechen. Man setzte von der Tumba ausgehend mehrere kleinteilige Kompartimente mit vor allem gebäudeparallel, aber auch diagonal verlegten glatten Platten (Abb. 7). Letztere markieren den Übergang von der gebäudeparallelen Tumba-Rahmung zur diagonalen Anordnung im Raum. Die unreliefierten Bodenfliesen gehören sowohl zur kleinen als auch grossen Variante mit 13 bzw. 15,5 cm

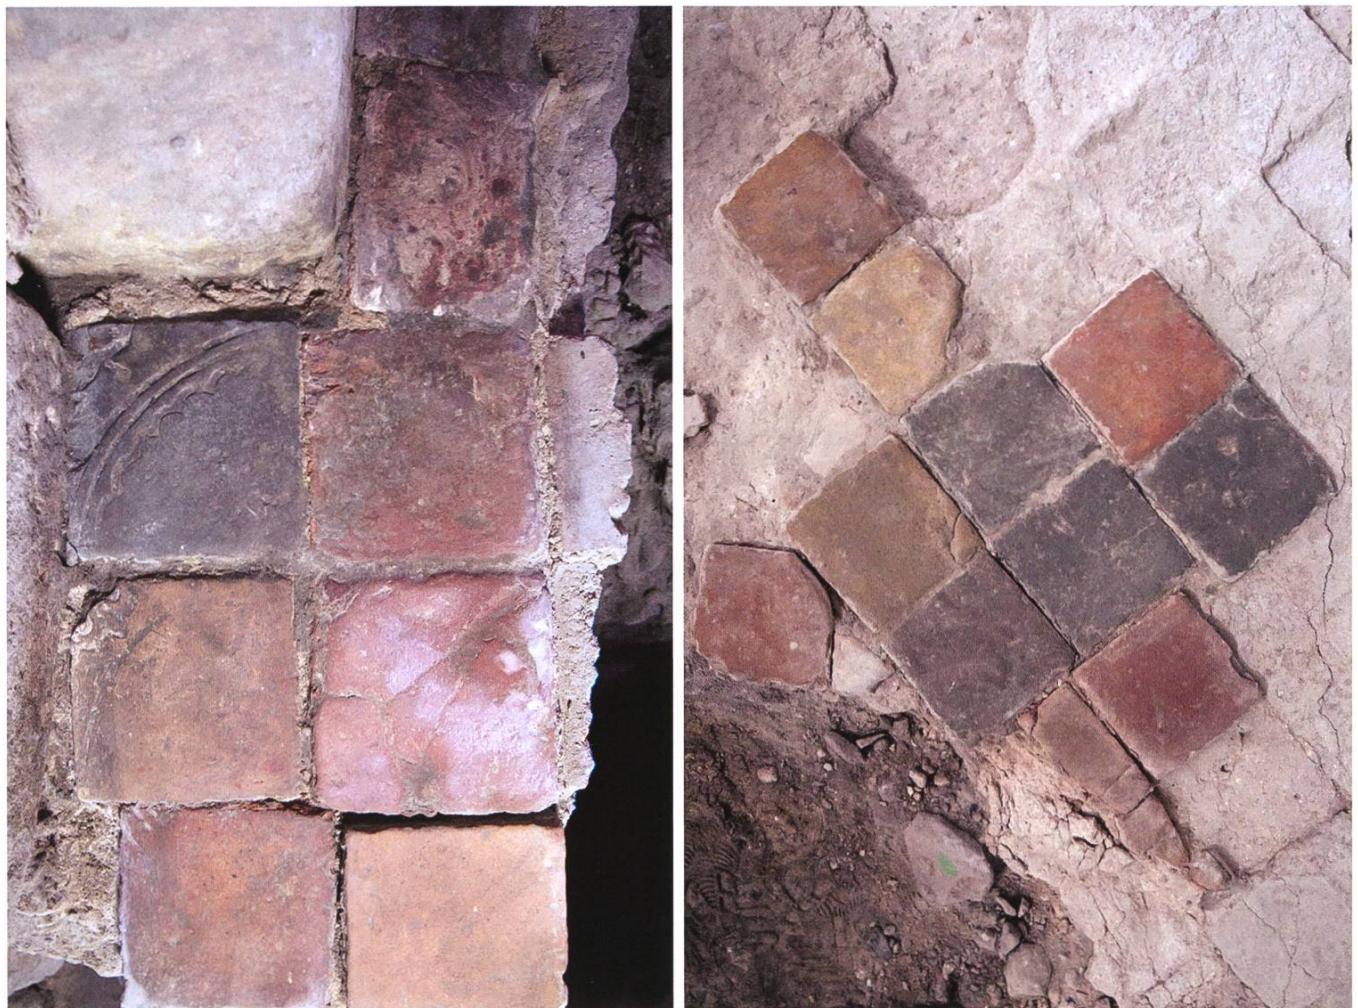
Abb. 11

Bodenfliesen 2631.24 mit dem Übergang von einer rektangulär verlegten Platte zu den diagonal verlegten Platten an der Nordwestecke der Tumba. Gegen Norden.

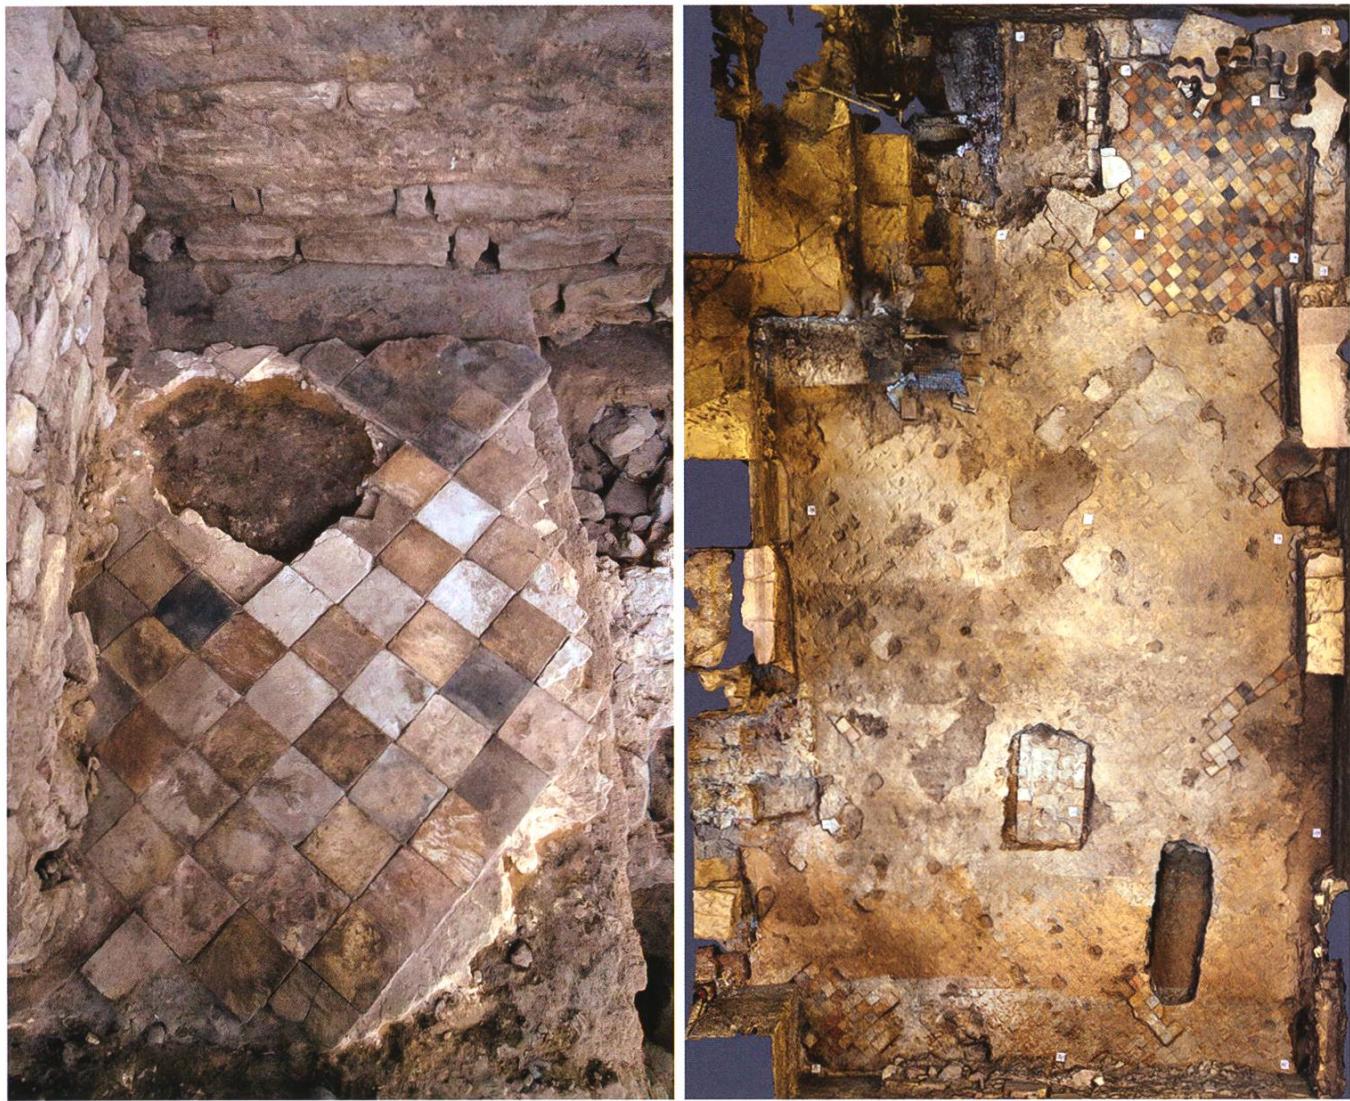
Abb. 12

Keramikplatten 2631.13 und 2631.87, links das Fundament des Südostaltars. Gegen Süden.

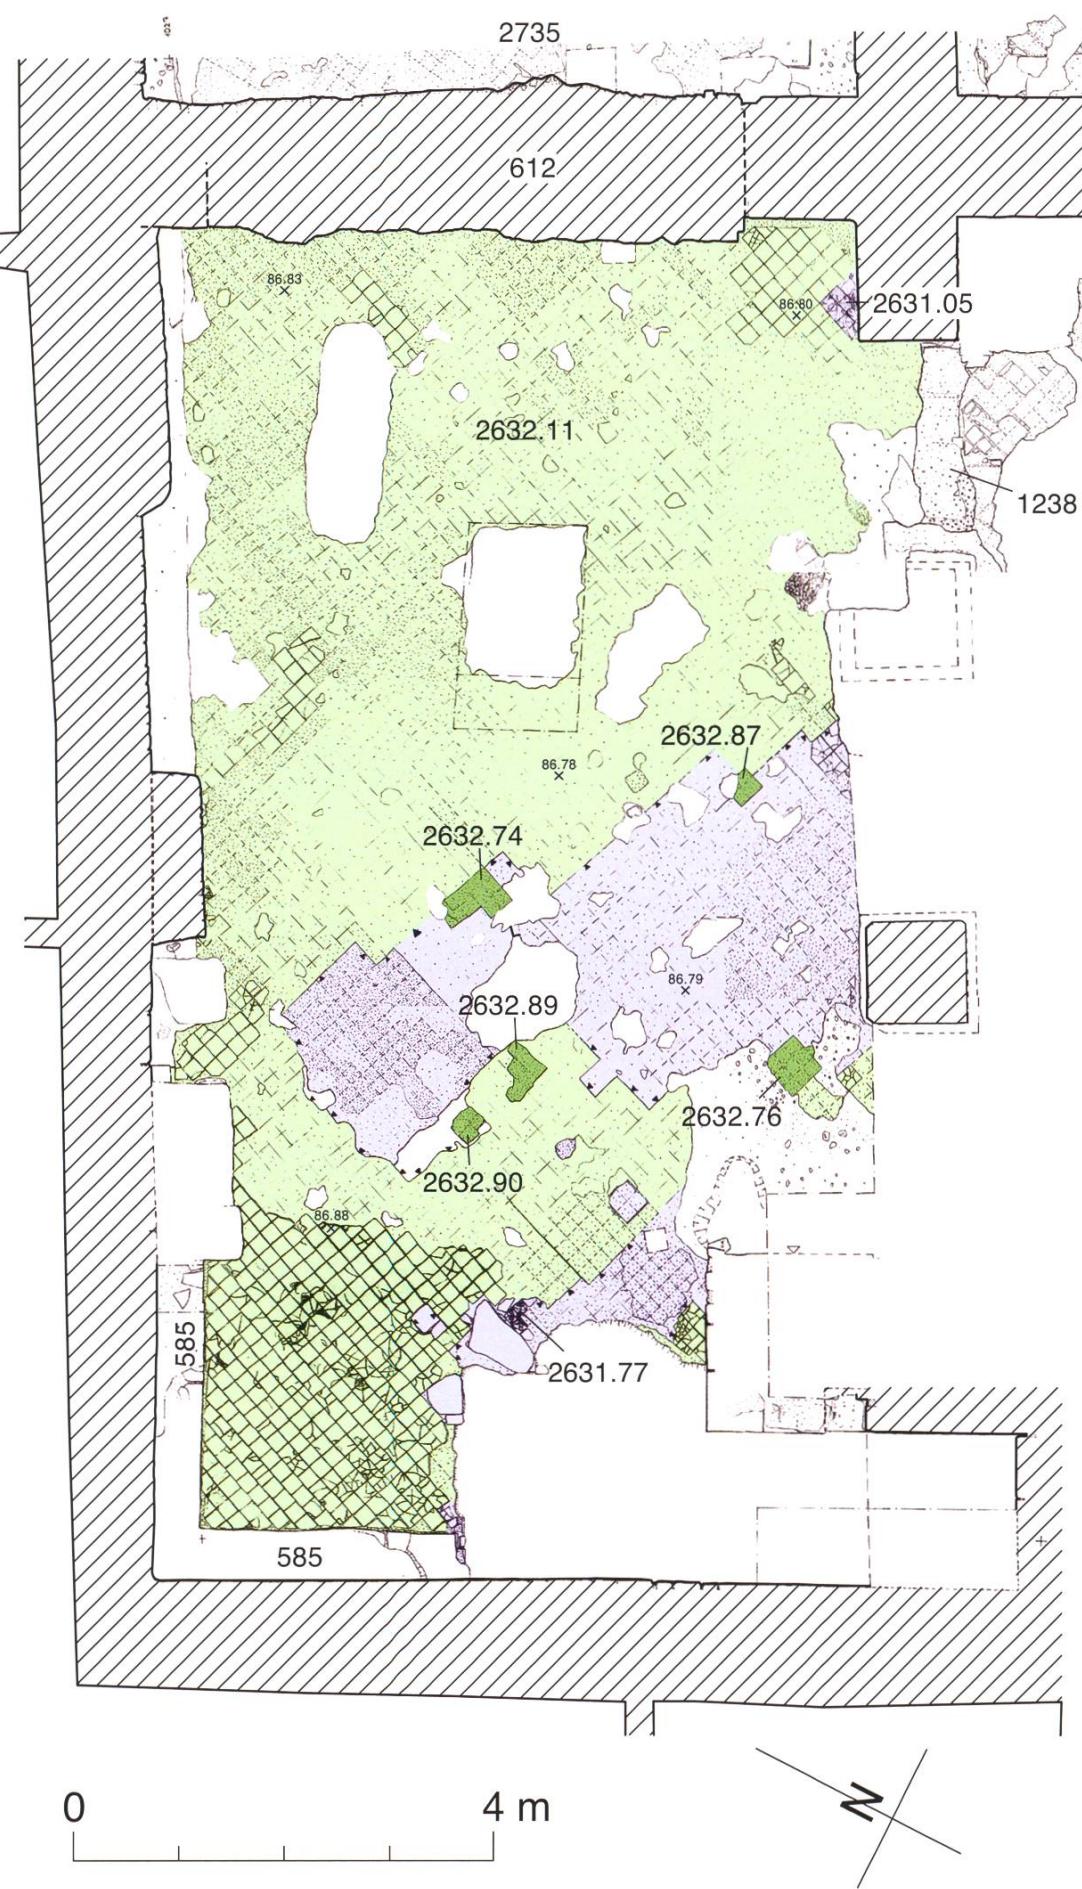
Abb. 14

Phase 1: Ältere
Bodenfragmente mit
Plattenabdrücken.

Phase 2: Polychromer
Keramikplattenboden

Phase 3: Jüngere
Ausflickungen

Mainz, St. Johannis.
Nordquerarm.
Keramikplattenboden
(Pos. 2631-2632)
mit farbiger Kartierung
der Phasen 1-3.
Überarbeitung des
handgezeichneten
Plans Nr. 142.
Mst. 1:100.

Die Analyse des Mörtelbetts ergab, dass nicht nur grössere Flächen von 3,5–7,5 qm nachträglich ausgetauscht (Pos. 2631.57/2632.99 und Pos. 2632.75 u.a.), sondern kleinere, quadratische oder rechteckige Flächen von ehemals vier bis neun Platten beim Einbau des polychromen Keramikplattenbodens als älterer Bestand mitverwendet wurden (Pos. 2632.74.76.87.89.90; Abb. 14, 16). Die Ausflickungen, vor allem an der Kante zum Kryptenabgang, bestehen aus unterschiedlichen Plattenformaten von 11,5 cm bis 20 cm Kantenlänge, meist rot gebrannter Lehm mit glatter Oberfläche oder geprägtem Ornament, die ornamentierten Platten sind gelegentlich in einem Rapport von vier oder drei Platten verlegt (Pos. 2631.05, Motiv 2a; Pos. 2631.77, Motiv 2b). An zwei Stellen sind zur Kantenbefestigung des Kryptenabgangs auch grob behauene Sandsteinplatten eingebaut worden (Pos. 2631.64.65; Abb. 15). Im Falle der älteren Restflächen können Plattenbeläge nur anhand der Negative im Mörtel rekonstruiert werden. So lassen sich Platten von 12–14 cm, 13–14 cm oder 12,5–13,3 cm in diesem Bereich nachweisen, die, genauso wie die umgebende Plattenlage, diagonal zu den Gebäudeachsen verlegt waren. In vier von fünf Fällen waren diese in einem auffallend kompakten Mörtel verlegt, in einem Fall ist das Mörtelbett, wie bei dem umgebenden polychromen Keramikplattenboden, in zwei Schichten aufgetragen worden.

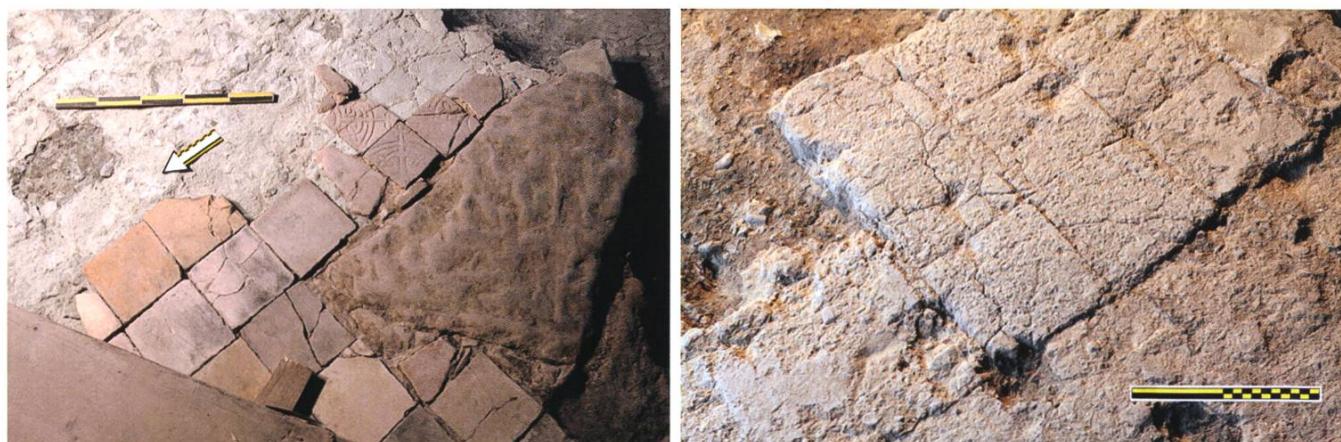
Abb. 15

Mainz, St. Johannis.
Nordquerarm. Ausflickung
des polychromen Fliesenbo-
dens (Pos. 2631.62) mit orna-
mentierten Keramikplatten
(Pos. 2631.77/Motiv 2b) und
einer grob behauenen
Sandsteinplatte (Pos.
2631.65).

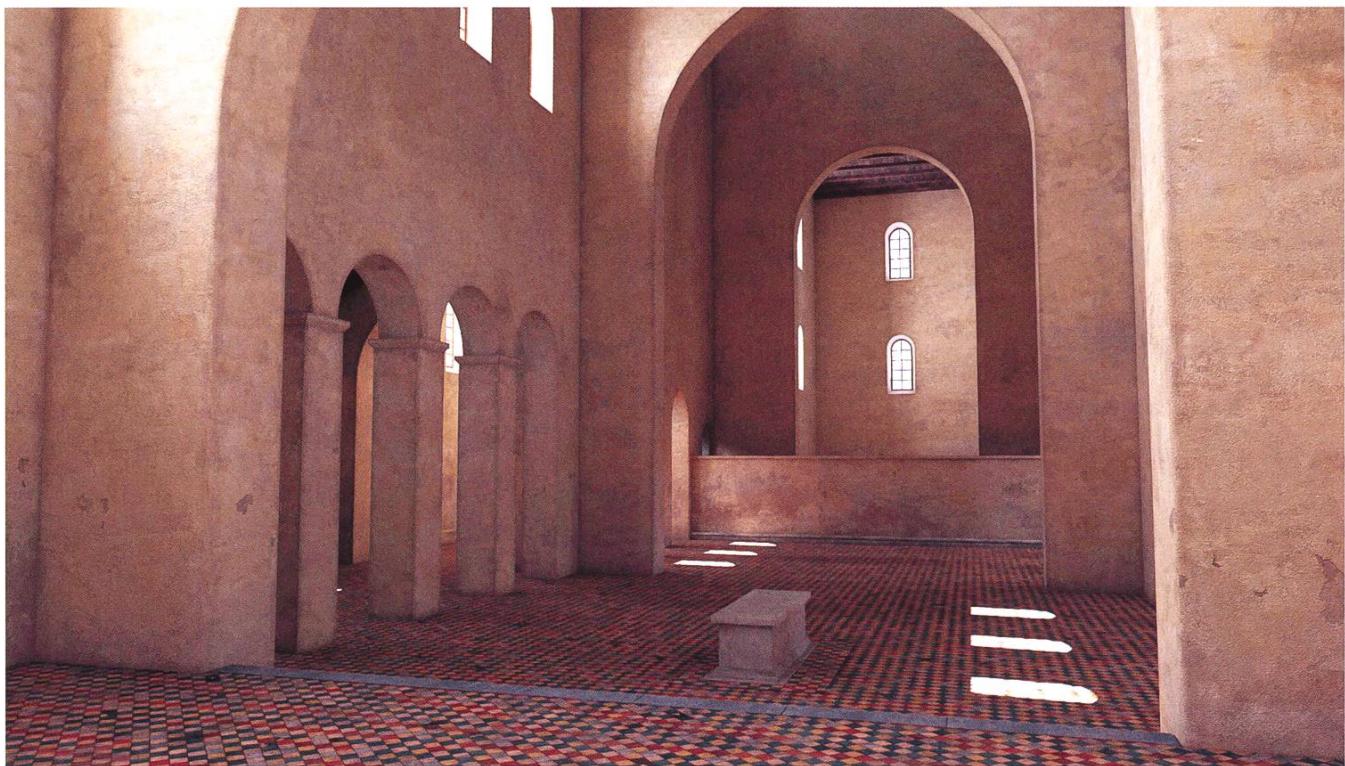
Abb. 17

Mainz, St. Johannis.
Rekonstruktion des Innenraums im 13. Jahrhundert.
Gegen Westen. Es fehlen noch die Schranke zwischen Ostchor und Schiff, der Tondo westlich der Tumba und die Stuckornamentik der Westschranke.

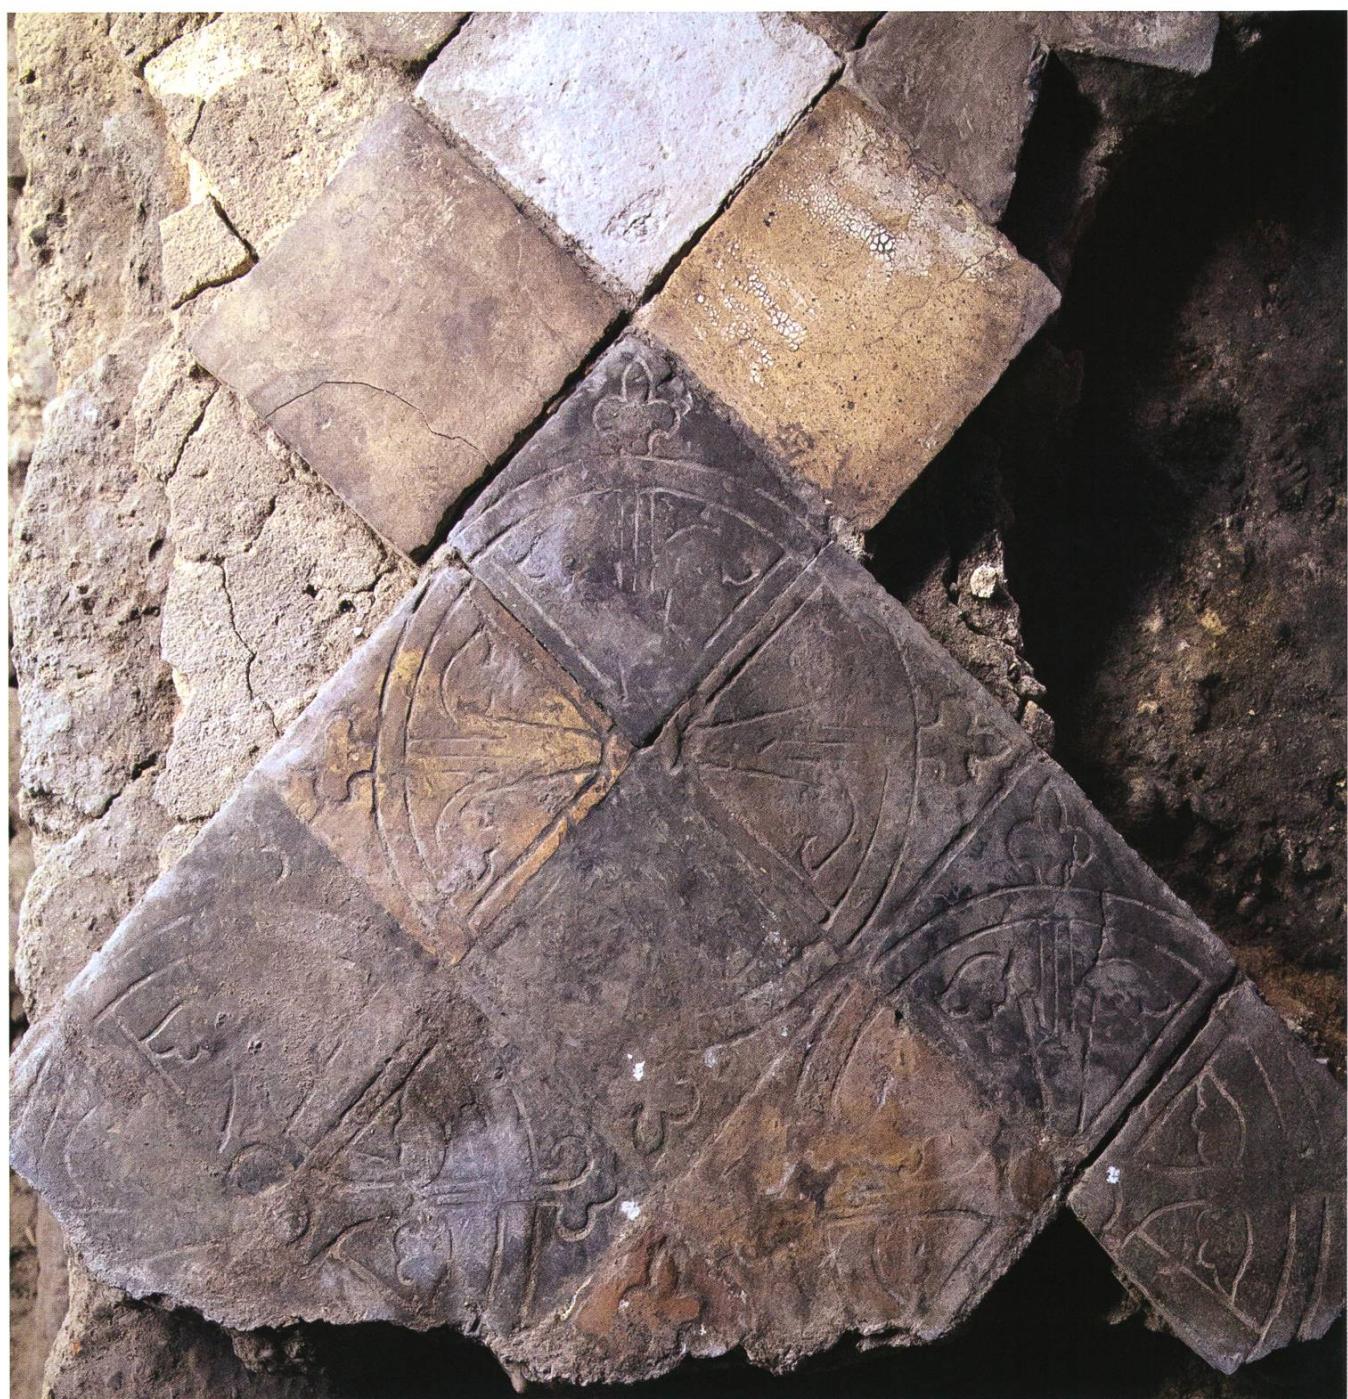
Abb. 18

Reliefierte Keramikplatten 2631.87 mit einem Rapport sich tangierender Kreise. Gegen Norden.

Die bisherigen Beobachtungen legen nahe anzunehmen, dass der Fliesenbelag keine Einheit darstellt. Das zeigen auch die Diskussionen der Ausgräber, die eine Vielzahl an unterschiedlichen Einzelheiten zusammengetragen haben. Es ist derzeit aber auch nicht auszuschliessen, dass die Kirche z.B. nach dem Errichten der Schranke auf der Westseite um 1200 mit einem neuen Bodenbelag ausgestattet wurde, für den Alt- und Neuware gemischt verwendet wurden, wie es der Belag um die Erkanbald-Tumba zu belegen scheint (Abb. 17). Oder die Beobachtung aus dem Mittelschiff, dass von zwei offenbar im gleichen Mörtelbett befindlichen Plattenformaten (13 cm und 15–16 cm Kantenlänge) die kleineren Platten an ihren Kanten oftmals stärker abgerundet sind – wohl ein Zeichen dafür, dass die kleineren Stücke länger benutzt respektive aus einem älteren Zusammenhang entnommen wiederverwendet wurden. Zuletzt sei darauf hingewiesen, dass Motive aus kleinen reliefierten Platten durchaus auch im Sinne von Emblemen in den hauptsächlich mit glatten, grossen Platten gefügten Boden eingelassen waren, wie dies z.B. in der Südost-Ecke des Mittelschiffs die Platten (Pos. 2631.87) mit Motiv 2b sich tangierender Kreise (Abb. 5, 18, 19) anzunehmen nahe legen.

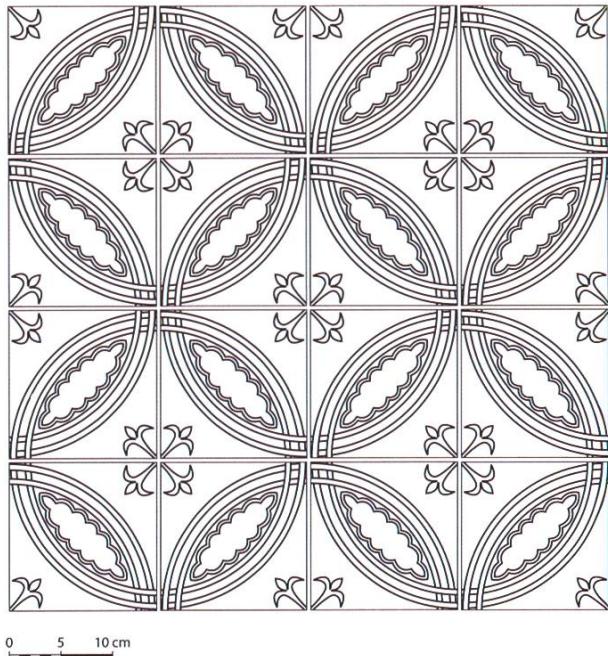
Abb. 19: Zeichnung von Motiv 1a

Motiv 1a (Abb. 19): Unendliches Rapportmuster sich überschneidender Kreise. Ein Kreis besteht aus vier Platten. Plattenmotiv: Diagonales Spitzoval, darin schmales symmetrisch geformtes Blatt gewelltem Rand, Lilien in zwei gegenständigen Eckzwickeln.³ Hellroter Ton. Noch *in situ*. Seitenlänge 13,3–13,4 cm. Fundort Südseitenschiff, Pos. 1694.27.28.

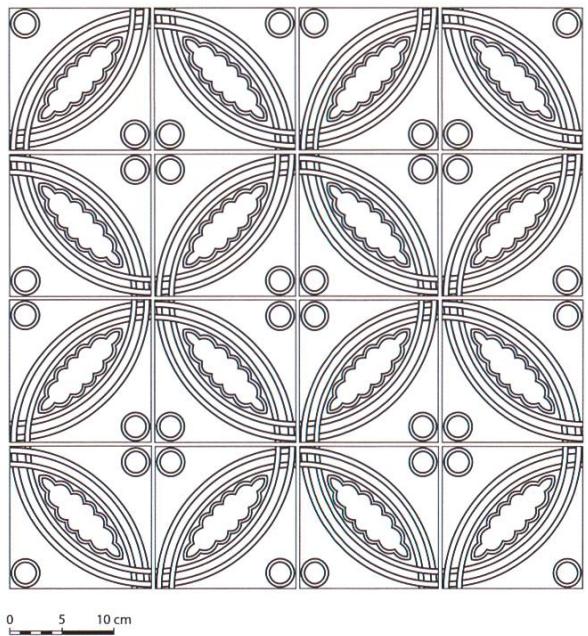
Abb. 20: Zeichnung von Motiv 1b

Motiv 1b (Abb. 20): Wie 1a, anstelle der Lilien aber Kreise in zwei gegenständigen Eckzwickeln.⁴ Hellroter oder roter Ton. Seitenlängen 13–13,5 cm; Stärke 2,7 cm. Fundort Mittelschiff, Pos. 2631.9.14.16.31e.32.

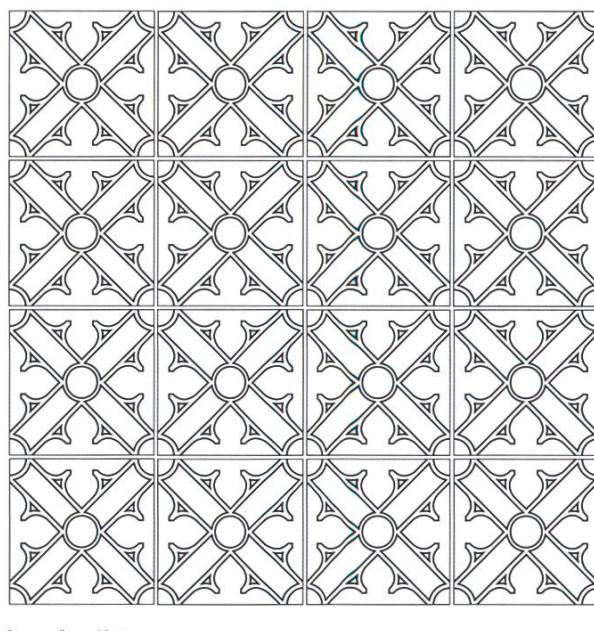
Abb. 25: Zeichnung von Motiv 4

Motiv 4 (Abb. 25): Unendliches Rapportmuster: Bandnetz mit einbeschriebenen Vierpässen. Plattenmotiv: Zwei diagonal laufende, sich kreuzende Bänder; in den Plattenecken Viertelkreise, im Kreuzungspunkt der Bänder voller Kreis; in den Zwickeln der Bänder halbe Vierpässe. Noch *in situ*. Dunkelgrau gebrannter Lehm. Seitenlänge 12,5–12,6 cm. Fundort Nordseitenschiff, Pos. 2631.80.⁹
