Artikel: Der spätmittelalterliche Ziegelbrennofen im Kloster Töss (Winterthur ZH)

Der spätmittelalterliche Ziegelbrennofen im Kloster Töss (Winterthur ZH)

Lorena Burkhardt, mit einer Kalkanalyse von David Brönnimann

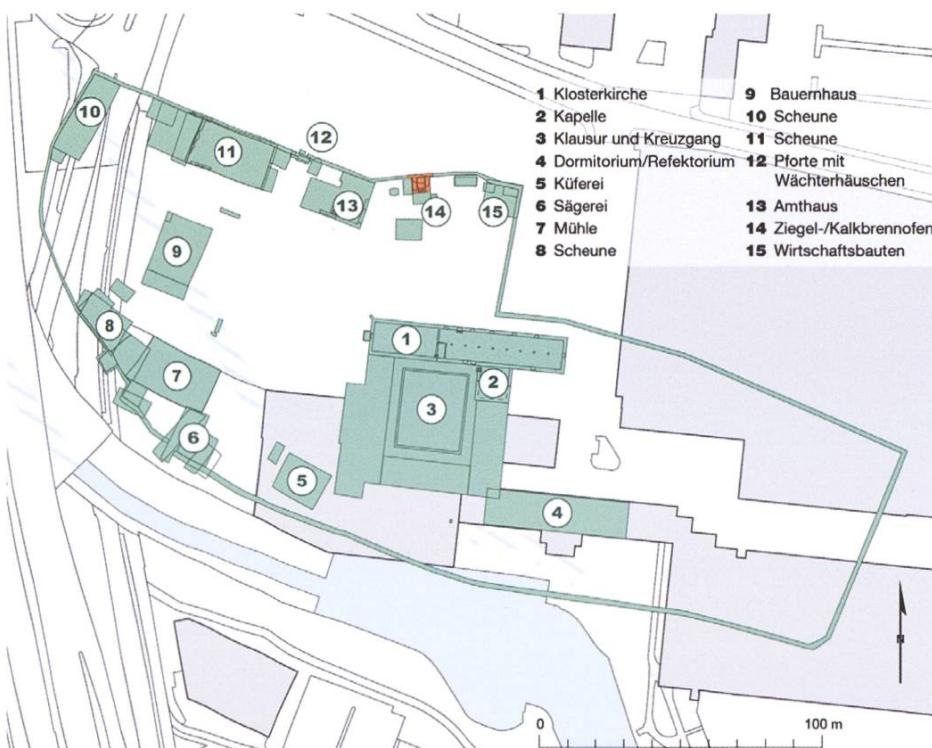
Abb. 1

Rekonstruierter Klostergrundriss auf Grundlage diverser historischer Pläne. Orange: Lage des 2020 ausgegrabenen Ziegel- und Kalkbrennofens.

Die Ausgrabungsarbeiten konzentrierten sich hauptsächlich auf den nördlichen Klosterbereich, wo gemäss historischen Plänen und Abbildungen die Umfassungsmauer und daran angebaute Wirtschaftsgebäude zu erwarten waren. Dabei kamen unter anderem die Überreste eines Ziegel- und Kalkbrennofens aus dem Spätmittelalter zum Vorschein (Abb. 1).²

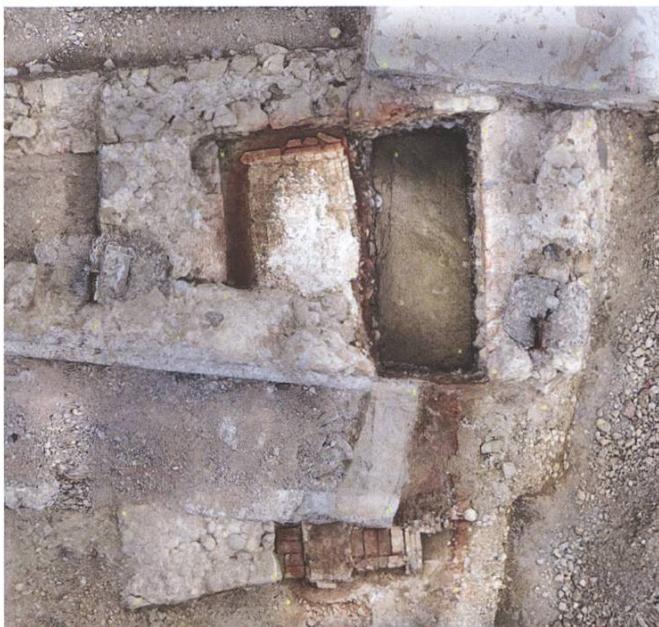
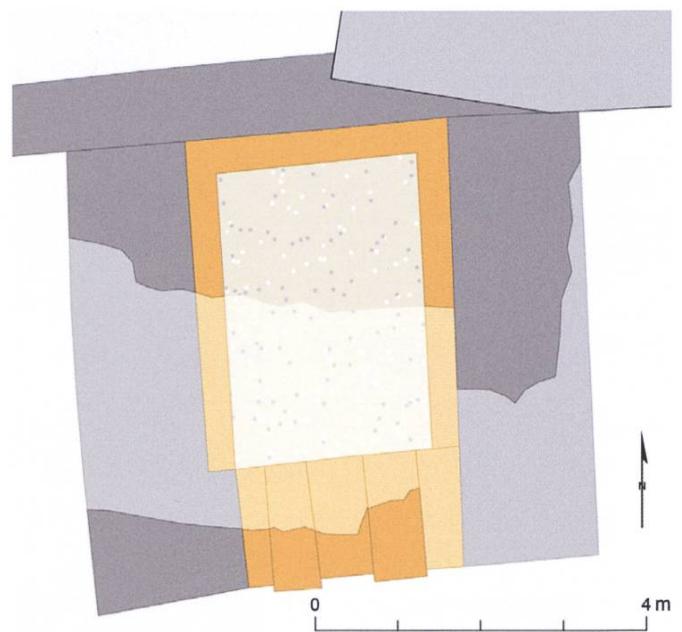
Abb. 3

Winterthur-Töss, Klosterstrasse 16, Ziegel- und Kalkbrennofen.

links: Aufsicht
rechts: rekonstruierter Grundriss, wobei die erhaltenen Bauteile hervorgehoben sind.

Obwohl der Ziegel- und Kalkbrennofen durch eine Fabrikmauer des 19. Jahrhunderts und einen modernen Betonschacht in zwei Hälften geteilt worden ist, kann sein Grundriss weitgehend rekonstruiert werden (Abb. 3). Gemäss den noch maximal ein Meter hoch erhaltenen Bauteilen handelt es sich um einen rechteckigen, wohl nach oben offenen Schachtofen mit zwei Schürlöchern, was im Mittelalter ein weit verbreiteter Typ war.⁷ Die Innenfläche beträgt $2,40 \times 3,40\text{--}3,70$ m, wobei der rechteckige Grundriss leicht verzogen ist. Da es keine Schlitztenne gibt, waren der Feuerungs- und Brennraum nicht getrennt. Es handelt sich somit um einen Kammerofen, der sich zum Brennen von Backsteinen, Ziegeln, Tonplatten sowie Kalk eignet.⁸ Bei diesem Ofentyp musste vor jedem Brennvorgang ein Lehrgerüst erstellt werden, über welchem ein Gewölbe aus Kalksteinen konstruiert wurde. Darüber stapelte man die zu brennende Baukeramik. Der Vorteil dabei war, dass die Kalksteine die Hitze absorbierten und gleichmässig an das darüberliegende Brenngut ausstrahlten und dieses damit vor Überhitzung bewahrten.⁹ Dabei sollten gemäss einer Zieglerakte von 1578 aus der Stadt Basel die Kalksteine mindestens «mannshoch» aufgeschichtet werden, um geschmolzene Ziegelware zu verhindern. Ebenfalls wurde geraten, zwischen dem Kalk und dem Brenngut je nach Ofengrösse zwei bis vier Lagen an Backsteinen einzufügen.¹⁰

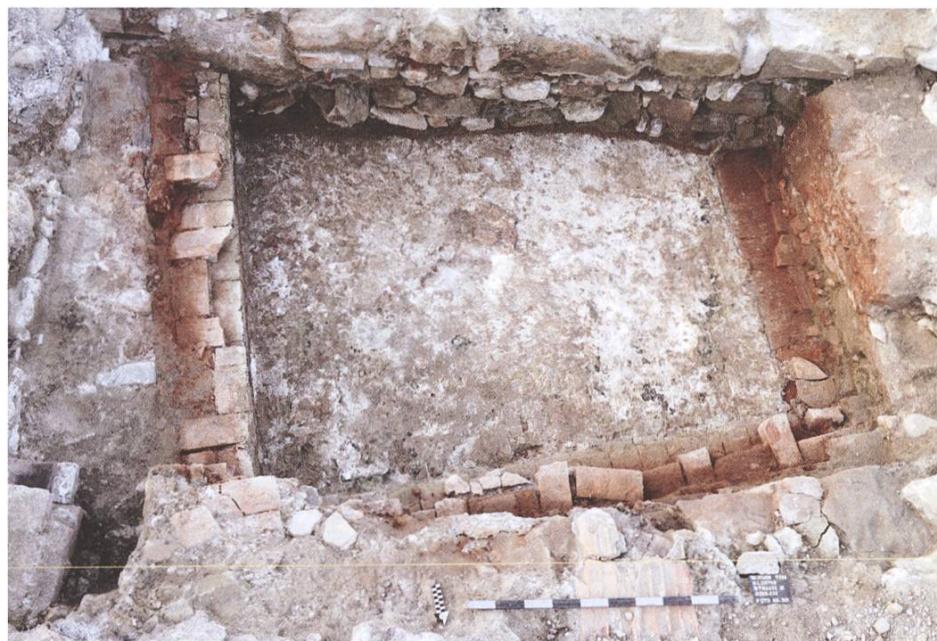
Abb. 4

Winterthur-Töss, Klosterstrasse 16, Ziegel- und Kalkbrennofen. Überblick über den Brennraum mit einer äusseren und inneren Schale. Oben im Bild ist die Fabrikmauer aus dem 19. Jahrhundert zu sehen, welche den Ofen schneidet.

Der Ofen ist für die Fixierung des Mauerwerks und zur Wärmedämmung um einen halben Meter in den Boden eingetieft und zweischalig gebaut. Die äussere, stabilisierende Hülle besteht beiderseits aus einer 1,85 m breiten Mantelmauer aus vermortelten Sandsteinen, die an die Umfassungsmauer des Klosters stossen, welche wiederum den nördlichen Abschluss des Ofens bildet. Im Inneren ist der Ofen mit einer 35 cm starken Backsteinisolation ausgekleidet, die als Verschleissschicht diente und wegen der hohen Hitzebelastung regelmässig ausgebessert werden musste. Sie besteht aus lehmgebundenen Backsteinen mit Massen von 29 x 14 x 8 cm, die jeweils als flach verlegte Läufer und Binder verbaut sind (Abb. 4). Nur selten sind Unebenheiten mit Backsteinbruchstücken ausgebessert worden. Die Front der Backsteine ist von der grossen Hitze, die beim Ziegelbrand im Brennraum geherrscht hat, versintert und verschlackt (Abb. 5). Die unterste Lage dieser inneren Schale besteht aus Flachziegeln, die in mit Stroh gemagerten Lehm verlegt sind und dadurch eine Unterlage für die Backsteine bilden (Abb. 6, 7).

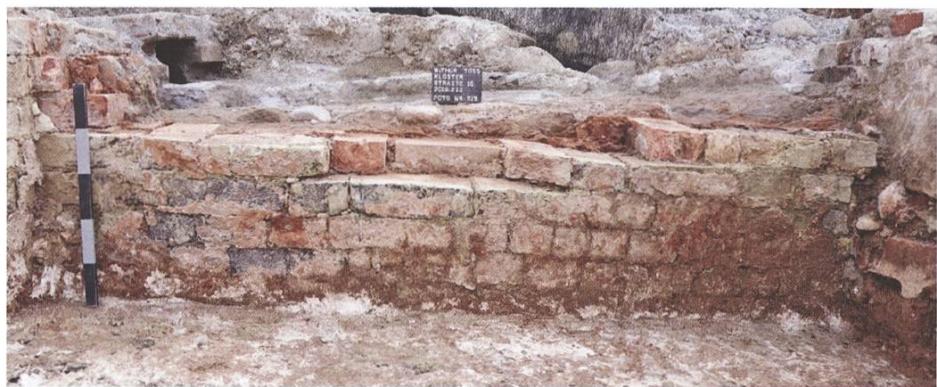
Abb. 5

Winterthur-Töss, Klosterstrasse 16, Ziegel- und Kalkbrennofen. Ansicht an die Backsteinauskleidung im Ofen.

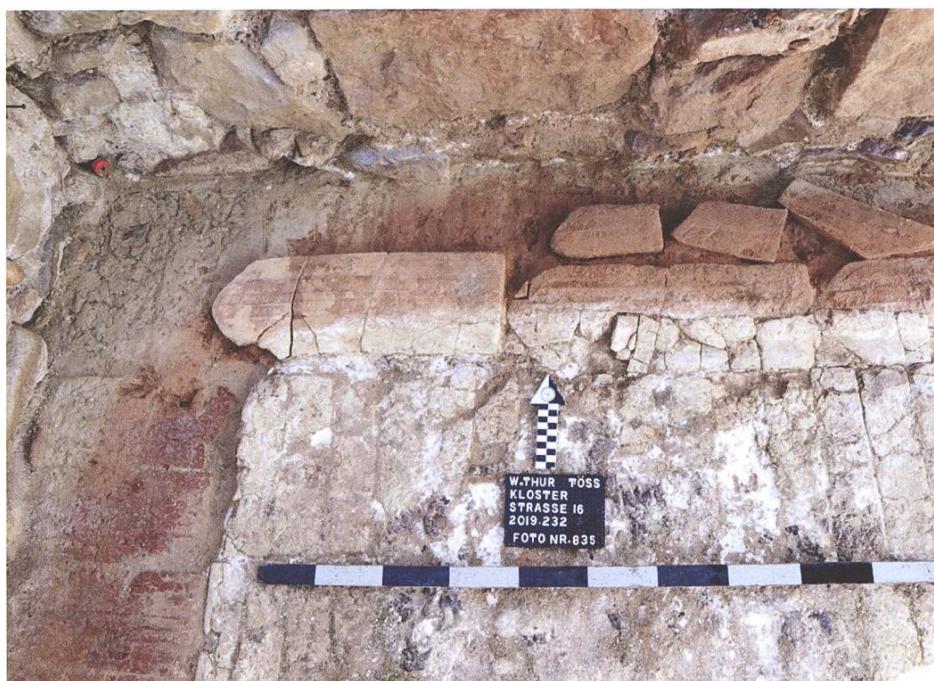
Abb. 6

Winterthur-Töss, Klosterstrasse 16, Ziegel- und Kalkbrennofen. Die unterste Lage der inneren Hülle aus Backsteinen ist auf sorgfältig in Lehm verlegten Flachziegeln aufgebaut.

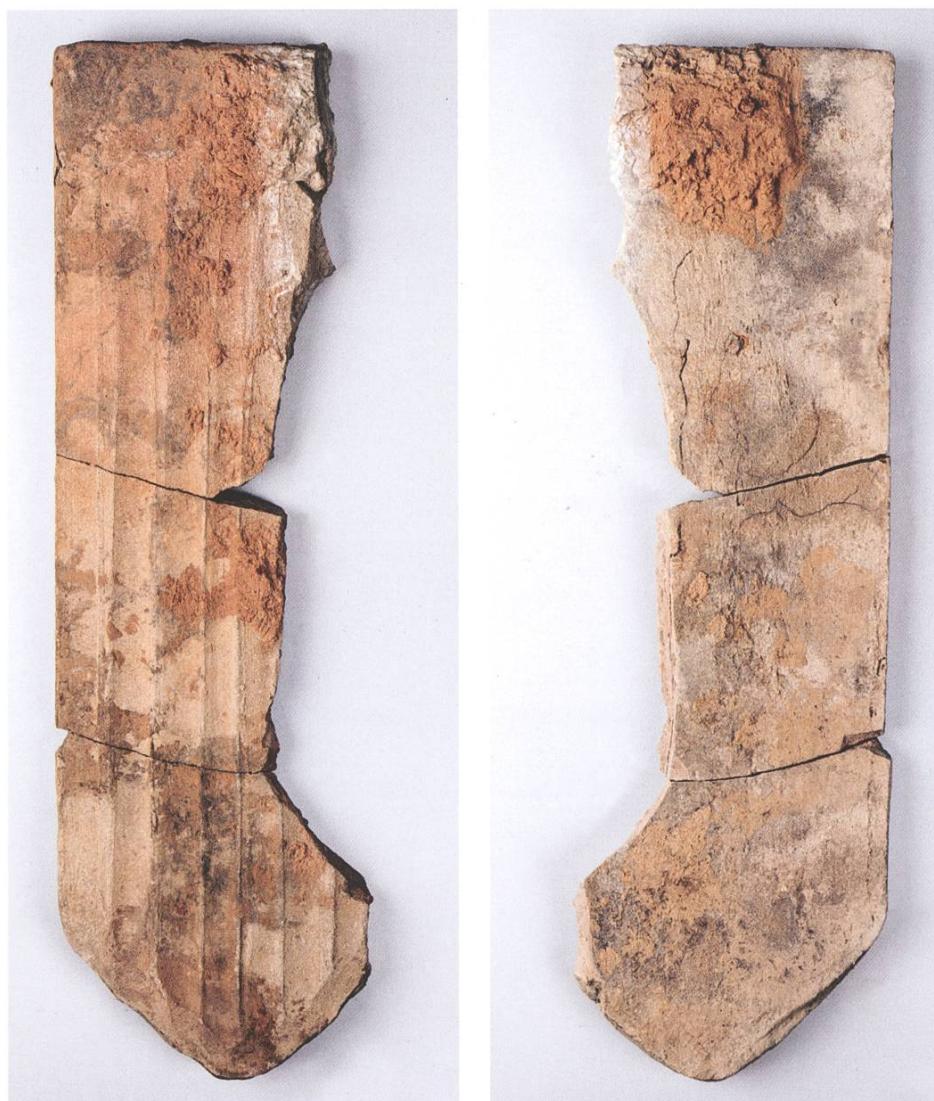
Abb. 7

Winterthur-Töss, Klosterstrasse 16. Flachziegel, Länge 49 cm; entspricht dem typisch spätgotischen Format in der Zürcher Landschaft. Ausgeprägter Fingerstrich und teilweise anhaftender Lehmmörtel von der untersten Lage der inneren Hülle des Brennofens. Mst. 1:5.

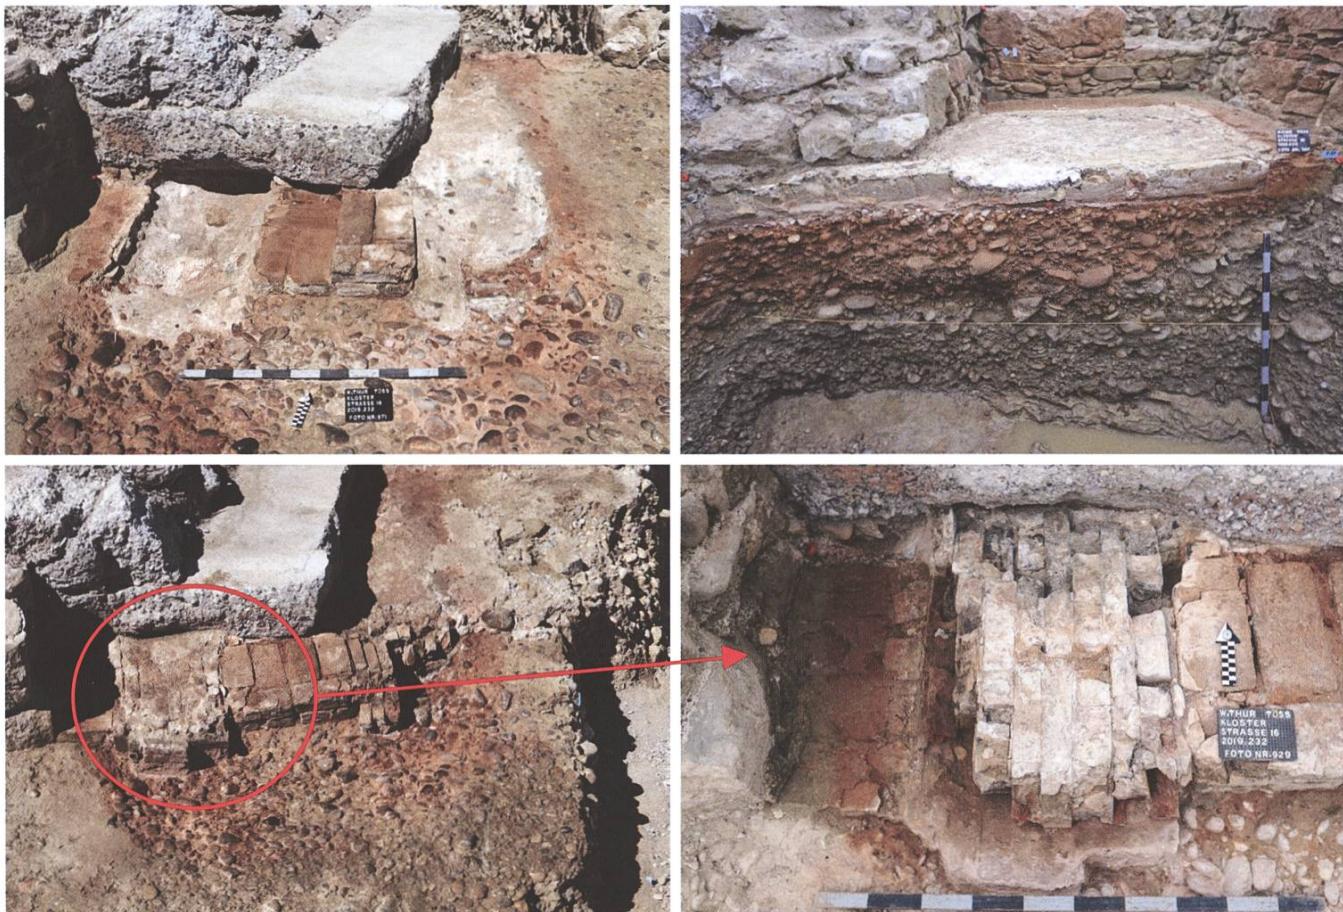
Abb. 8
Bereich bei den Schürlöchern,
Phase 1.

Abb. 9
Schnitt durch die Brennkammer. Gut zu erkennen ist die massive Brandrötung des Untergrunds, die durch die hohen Temperaturen im Brennraum entstanden ist.

Abb. 10
Bereich bei den Schürlöchern,
Phase 2.

Der Brennofen ist mindestens zweimal repariert worden. Zu Beginn bestanden der Mittelsteg und die Wangen der Feuerungskanäle aus lehmgebundenen Backsteinen, während die Sohlen der Feuerungskanäle und des Feuerungsraums noch nicht mit Backsteinen ausgelegt waren (Phase 1). Durch die Brennvorgänge lagerte sich dort direkt auf dem anstehenden, kiesigen Boden Branntkalk ab (Abb. 8, 9). Das wiederholte Zuführen von Holz beziehungsweise das Herausschürfen der Asche hinterliess bei den Schürlöchern je eine flache Mulde.

Erst nachträglich hat man sich entschieden, die Sohlen besser zu stabilisieren. Deshalb streute man Sand und verlegte darin Backsteine in den Feuerungskanälen und im ganzen Brennraum, welche zusätzlich gegen die Wände hin mit einer Lehmisolation versehen waren (Phase 2. Abb. 10, siehe auch Abb. 9). Im Lauf der Zeit lagerte sich auf dem Boden des Brennraums eine dünne Kalkschicht ab, die belegt, dass weiterhin Kalk gebrannt wurde.

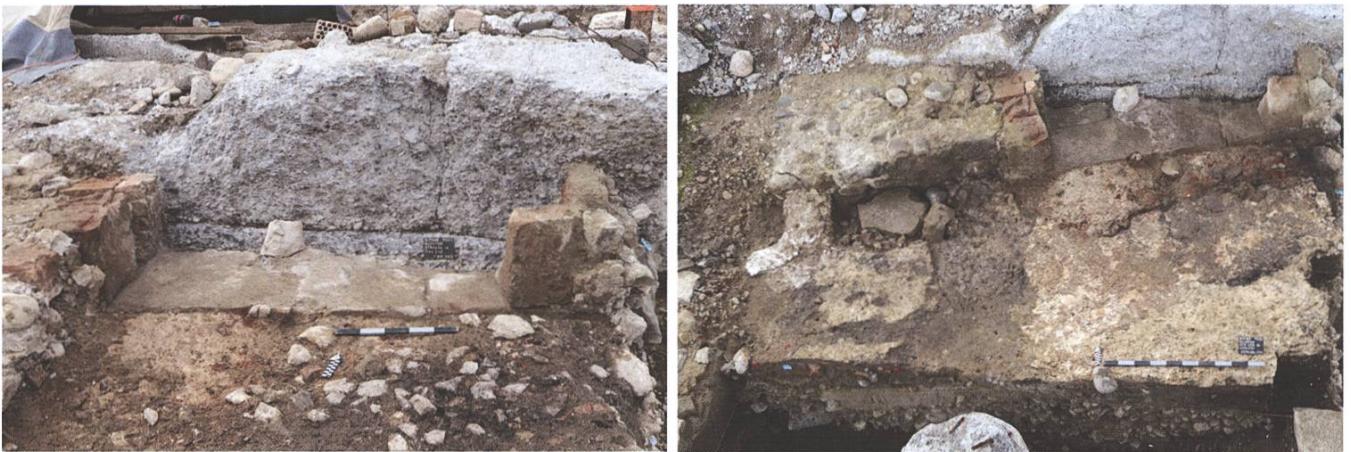
Abb. 11
Die Schürlöcher mit steinernen Gewänden und einer Sandsteinsohle (Phase 3). Nur schwach zu erkennen ist der Mittelsteg, von dem nur noch ein Sandsteinfragment und Mörtelreste zeugen.

Abb. 12
Arbeitsbereich vor den Schürlöchern (Phase 3) mit dem davor abgelagerten Ausraum des Ofens.

Einen erneuten Umbau erfuhr der Brennofen im Bereich der Schürlöcher (Phase 3). Auf die bestehende Sohle wurde eine neue Lage, in Sand verlegte Backsteine eingebracht und die bestehende Leibung wurde durch eine neue Leibung aus Backsteinen ersetzt.

Im vordersten Bereich fasste man die Öffnung mit vermortelten Sandstein-Werksteinen ein. (Abb. 11).

Der Arbeitsbereich vor den Schürlöchern war gegenüber dem Gehrneau neben dem Ofen um ca. 50 cm in den Boden eingetieft. Wegen moderner Störungen konnte nicht der gesamte Bereich dokumentiert werden. Auf dem kiesigen Untergrund hat man zu Beginn eine dünne Lehmschicht eingebracht, die es erleichterte, auf dem Boden zu gehen und zu arbeiten. Während der Nutzung sammelte sich dort ein Paket von dünnen Schichten an, welche sich hauptsächlich aus Branntkalk, Holzkohle und etwas Ziegel- und Backsteinbruch sowie entsprechenden Schlacken zusammensetzten (Abb. 12). Es handelt sich dabei um den ausplanierten Ausraum des Brennofens. Wie eine geoarchäologische Begutachtung gezeigt hat, sind die Benützungsschichten vor dem Brennofen in einem überdeckten Bereich entstanden. Es kann daher davon ausgegangen werden, dass der Arbeitsbereich überdacht war. Vom Gebäude selbst blieben jedoch keine Spuren erhalten.

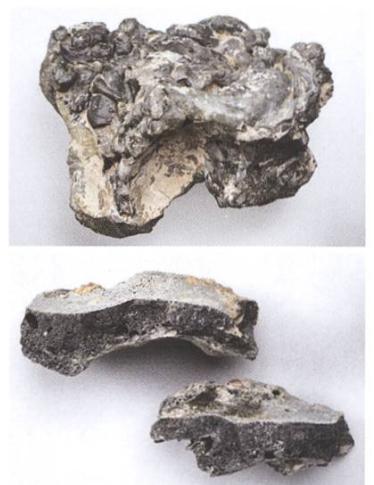
Abb. 13
Verschlackte Baukeramik mit Abdrücken von Bollensteinen aus der Abfallgrube neben dem Ziegel- und Kalkbrennofen.

Abb. 14
Verschlackte Dachziegel aus dem Arbeitsbereich vor dem Ziegel- und Kalkbrennofen.

Der Abraum, der beim Ziegelbrennen angefallen ist, wurde in einer grossen Grube gut 4,5 m westlich des Brennofens entsorgt. Einige Abfallstücke lagen auch im Arbeitsbereich unmittelbar vor den Schürlöchern. Meistens handelt es sich um bis zur Unkenntlichkeit verschmolzene Stücke (Abb. 13). In wenigen Fällen sind sie als Fehlbrände von Flachziegeln zu identifizieren (Abb. 14). Oft finden sich schwarz verbrannte Backsteine, teils mit poröser und verschlackter Oberfläche, bei denen es sich um die entsorgten Reste der Innenschale des Brennofens handeln dürfte.

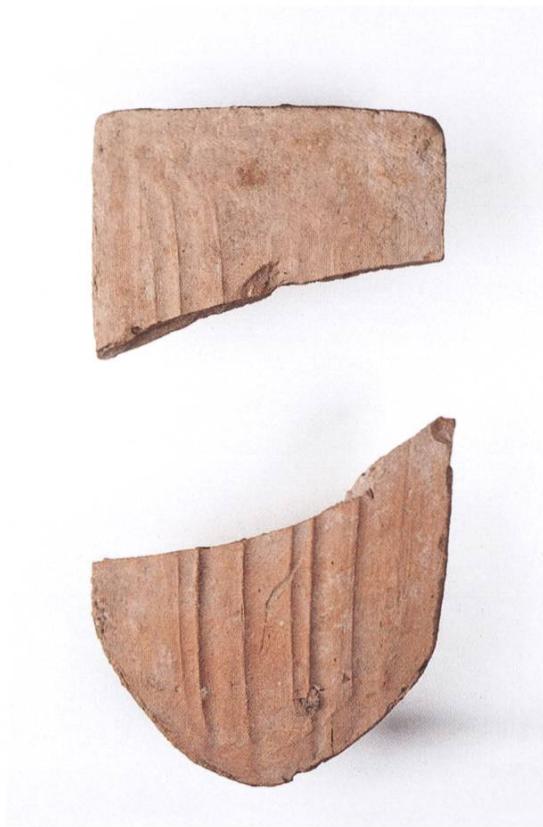
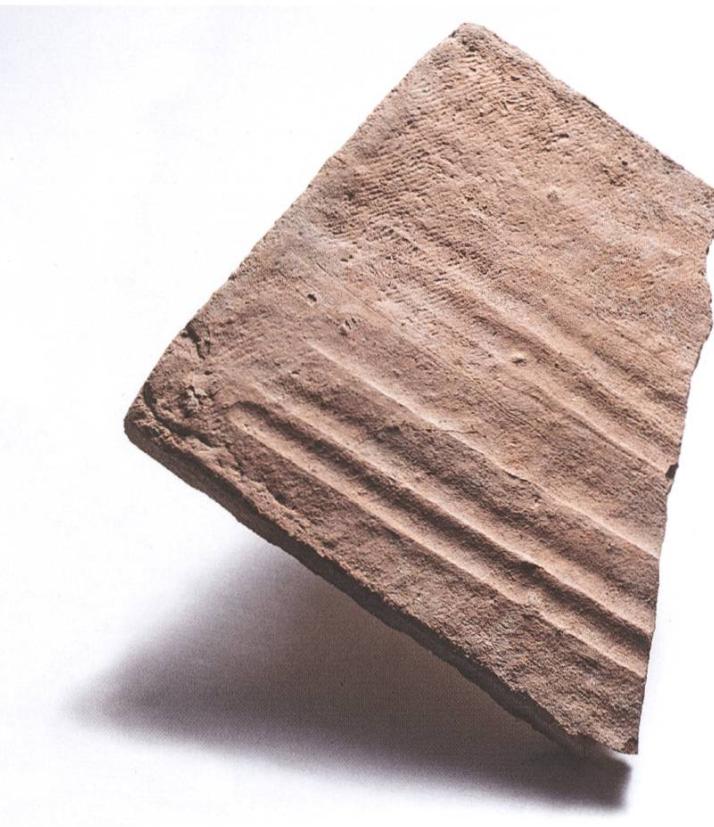
Abb. 15

Winterthur-Töss, Klosterstrasse 16. Flachziegel des Typs Gotischschnitt.
Breite 16,8 cm bzw. 17,2 cm.
Mst. 1:5.

Winterthur-Töss, Klosterstrasse 16. Flachziegel mit Textilabdruck. Unmassstäblich.

Ziegelbruch (siehe Katalog Abb. 18). Bei den Flachziegeln, von denen keiner vollständig erhalten vorliegt, handelt es sich durchgehend um denselben Typ. Alle Flachziegel weisen einen annähernd spitzbogigen Zuschnitt auf, an dem die Bögen zum Teil kantig ansetzen, asymmetrisch verlaufen und an der Spitze manchmal gerundet sind. Die Ziegel haben eine Breite von zirka 17 cm und eine Dicke von rund 2,1 cm (Abb. 15). Sie wurden in einem Streichrahmen geformt. Die Rückseiten sind gesandet. Auf der Oberseite ist oft der Abdruck eines Tuches erkennbar, welches beim Herstellungsprozess des Ziegels Verwendung fand (Abb. 16). Auffällig sind die tiefen, schräg verlaufenden und ebenfalls asymmetrischen Fingerstriche, ganz im Gegensatz zu den schwach ausgeprägten Randstrichen an den Seiten und den kaum sichtbaren dünnen Randstrichen am Kopfende. Die Nase ist jeweils im Ansatz hochrechteckig, zum Grat hin gepresst und teilweise oben abgeflacht. Fingerstrich, Randstrich und der ungleichmässige Zuschnitt der Spitze sind typisch für das ausgehende 15. und vor allem für das frühe 16. Jahrhundert. Sie haben sich bereits etwas weiter vom idealen Spitzbogen entfernt als die jüngst publizierten Luzerner Ziegel Typ 2.¹¹

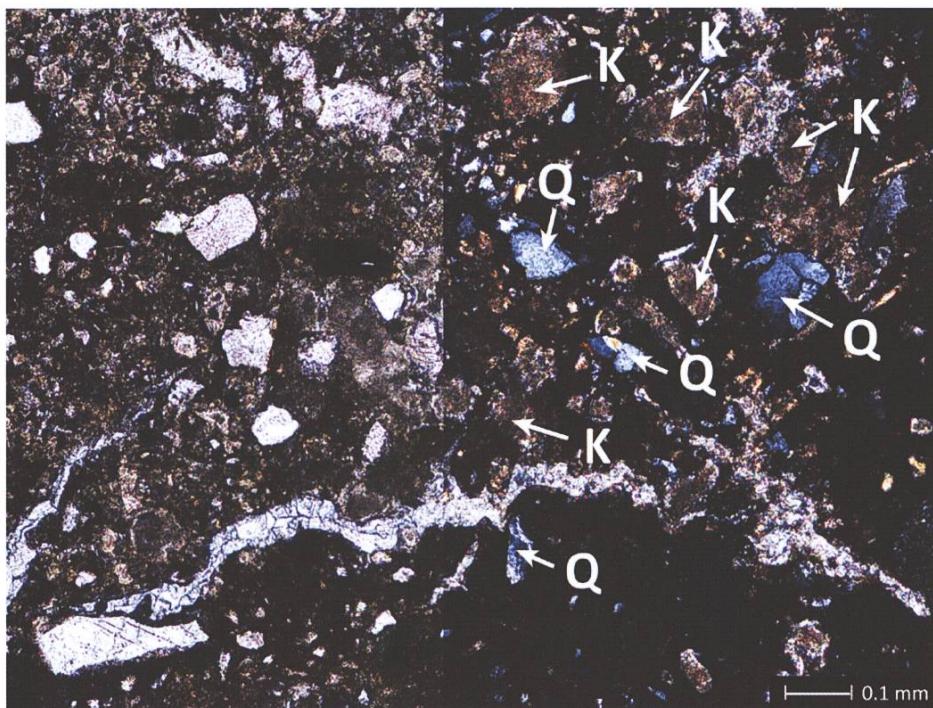
Abb. 17

Winterthur-Töss, Klosterstrasse 16. Mikroskopfoto eines unvollständig gebrannten Branntkalkstückes, das mehrere Quarzsandkörner (Q), vor allem aber Kalksandkörner (K) enthält. Dabei dürfte es sich um einen feinkörnigen Sandstein der Oberen Süßwassermolasse handeln. Linke Bildhälfte fotografiert mit Normallicht (PPL), rechte Bildhälfte mit gekreuzten Polarisatoren (XPL) bei 100facher Vergrösserung.

Die petrografische Analyse mehrerer unvollständig gebrannter Branntkalkbrocken mit einem Polarisationsmikroskop hat gezeigt, dass als Rohmaterial zur Branntkalkherstellung in Winterthur-Töss, Klosterstrasse 16, mehrheitlich ein stark karbonathaltiger, feinkörniger Sandstein mit nur geringem Quarz- und Feldspatgehalt verwendet wurde (Abb. 17). Dabei handelt es sich mit grösster Wahrscheinlichkeit um Sandstein der Oberen Süßwassermolasse (sog. Hörnli-Schüttung), der sowohl direkt westlich der Töss als auch im Untergrund des Klosters und somit in unmittelbarer Nähe anstehend ist.¹²

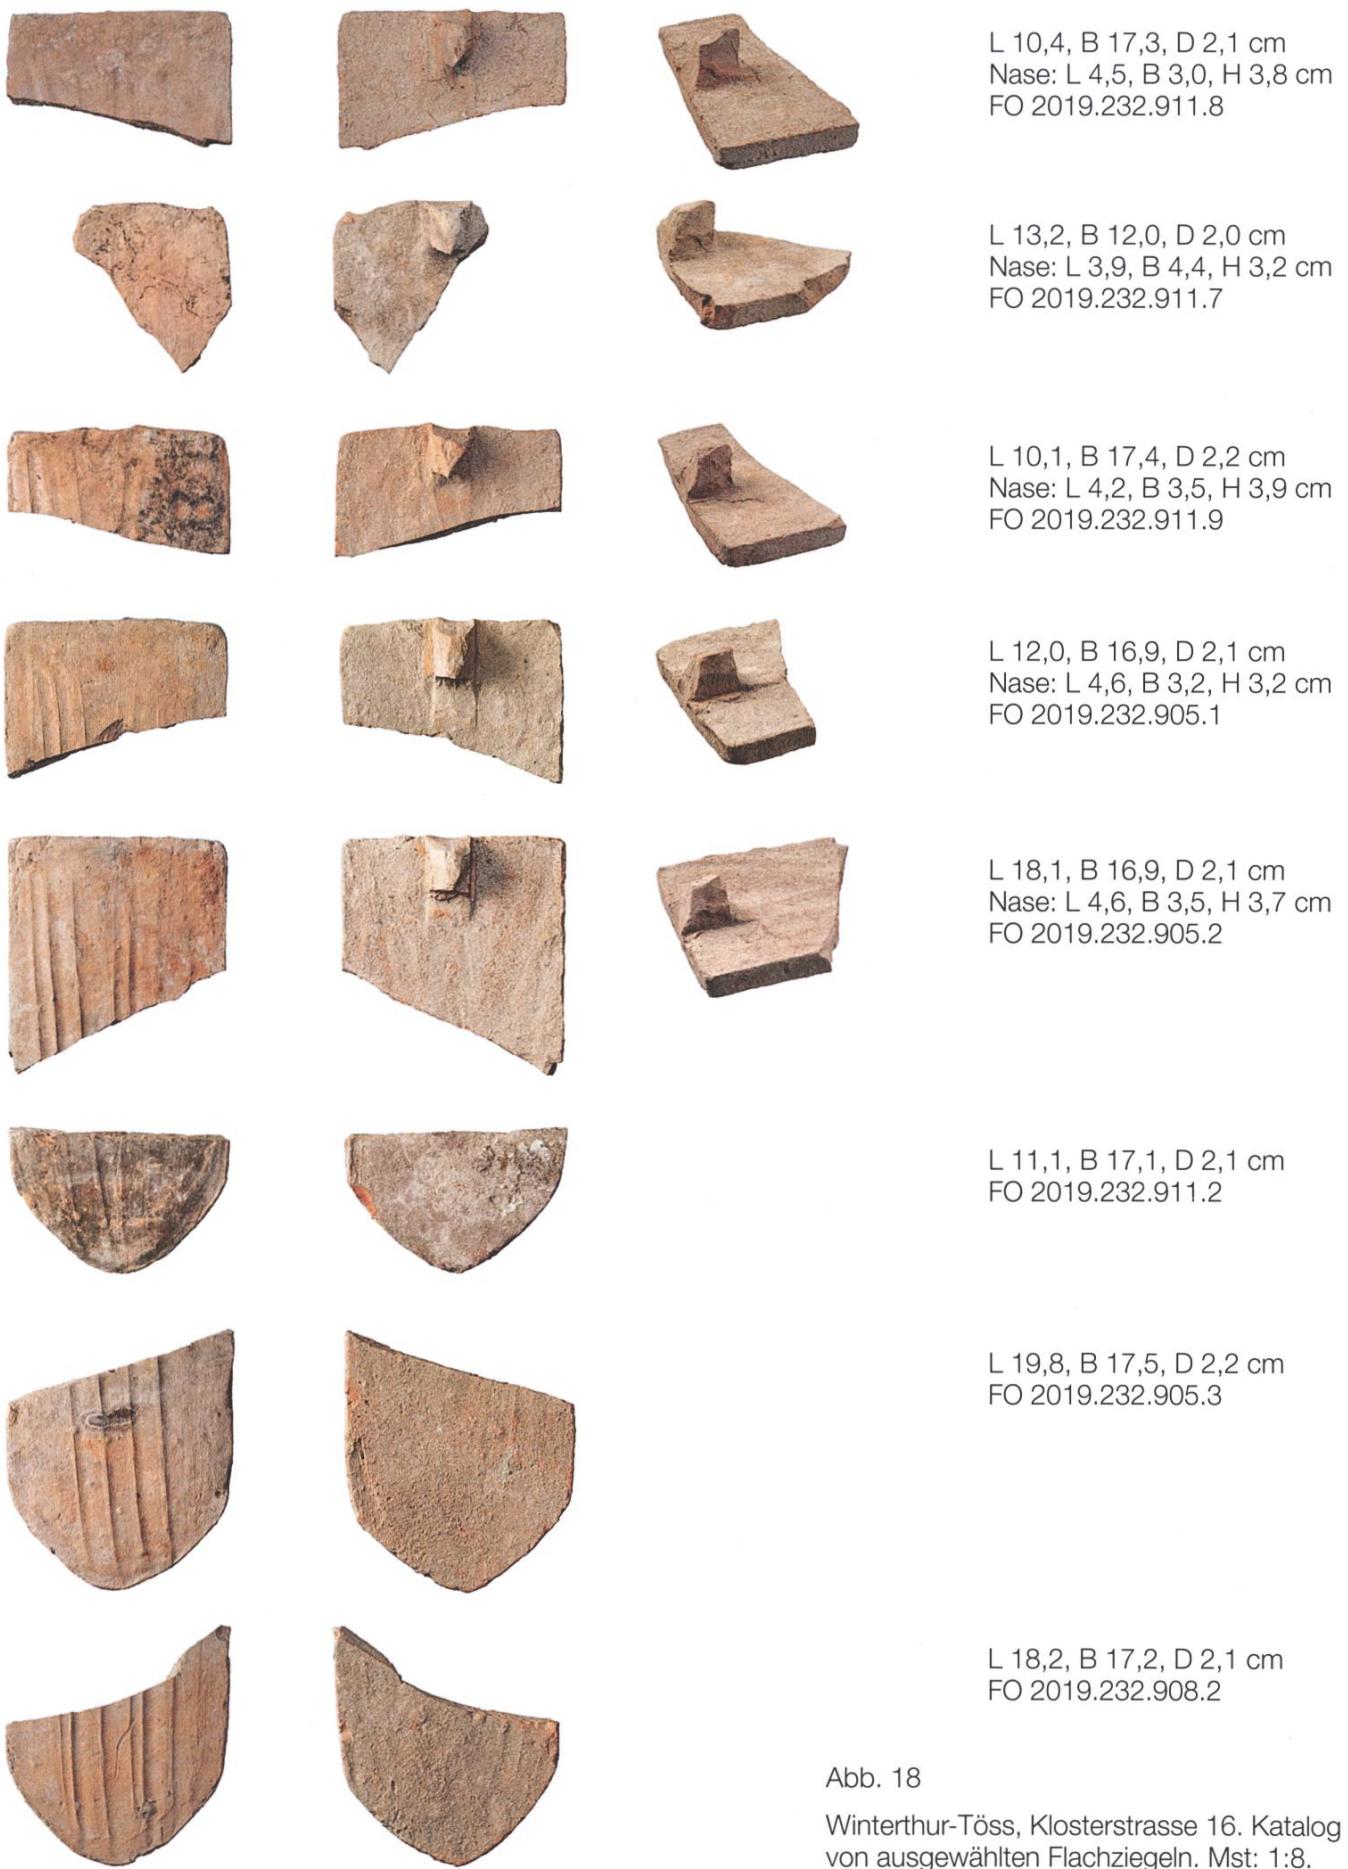
Abb. 18

Winterthur-Töss, Klosterstrasse 16. Katalog von ausgewählten Flachziegeln. Mst: 1:8.
