# Ricerche archeologiche in Cantone Ticino nel 2014

Rossana Cardani Vergani

Responsabile Servizio archeologico cantonale (Ufficio beni culturali)

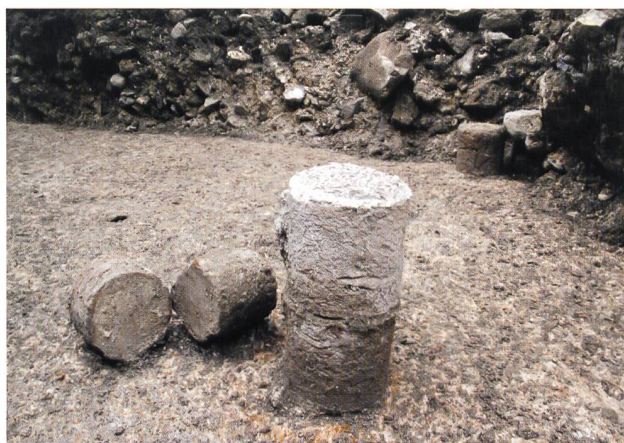
5 Mendrisio. Dettaglio delle *suspensurae*.  
(foto Archivio UBC)

modo da creare un locale interrato con pavimento in cocciopesto, nel quale sono inserite delle *suspensurae* (fig. 5) e un probabile *praefurnium*, di cui sono stati parzialmente identificate due pareti in cotto. L'attestazione quindi di un sistema di riscaldamento, inserito in un locale almeno in parte affrescato, come lasciano supporre i numerosi frammenti di intonaco dipinto ritrovati nella maceria.

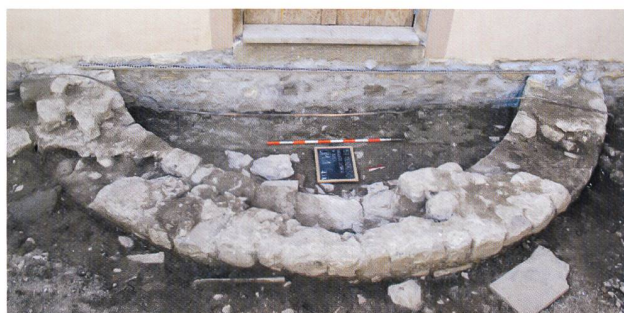
6 Mendrisio. Veduta dell'abside romanica.  
(foto Archivio UBC)

Dopo una fase di abbandono e conseguente distruzione dell'impianto romano, l'area dell'attuale sagrato assurge a luogo di sepoltura da mettere in relazione con un edificio di culto cristiano, di cui conosciamo l'impianto absidale riferibile all'epoca romanica (fig. 6). Oltre quaranta le sepolture esplorate durante que-
