# Il castello di Rouelbeau (Meinier, GE)

Zeitschrift: **Bollettino dell'Associazione archeologica ticinese**

Band (Jahr): **31 (2019)**

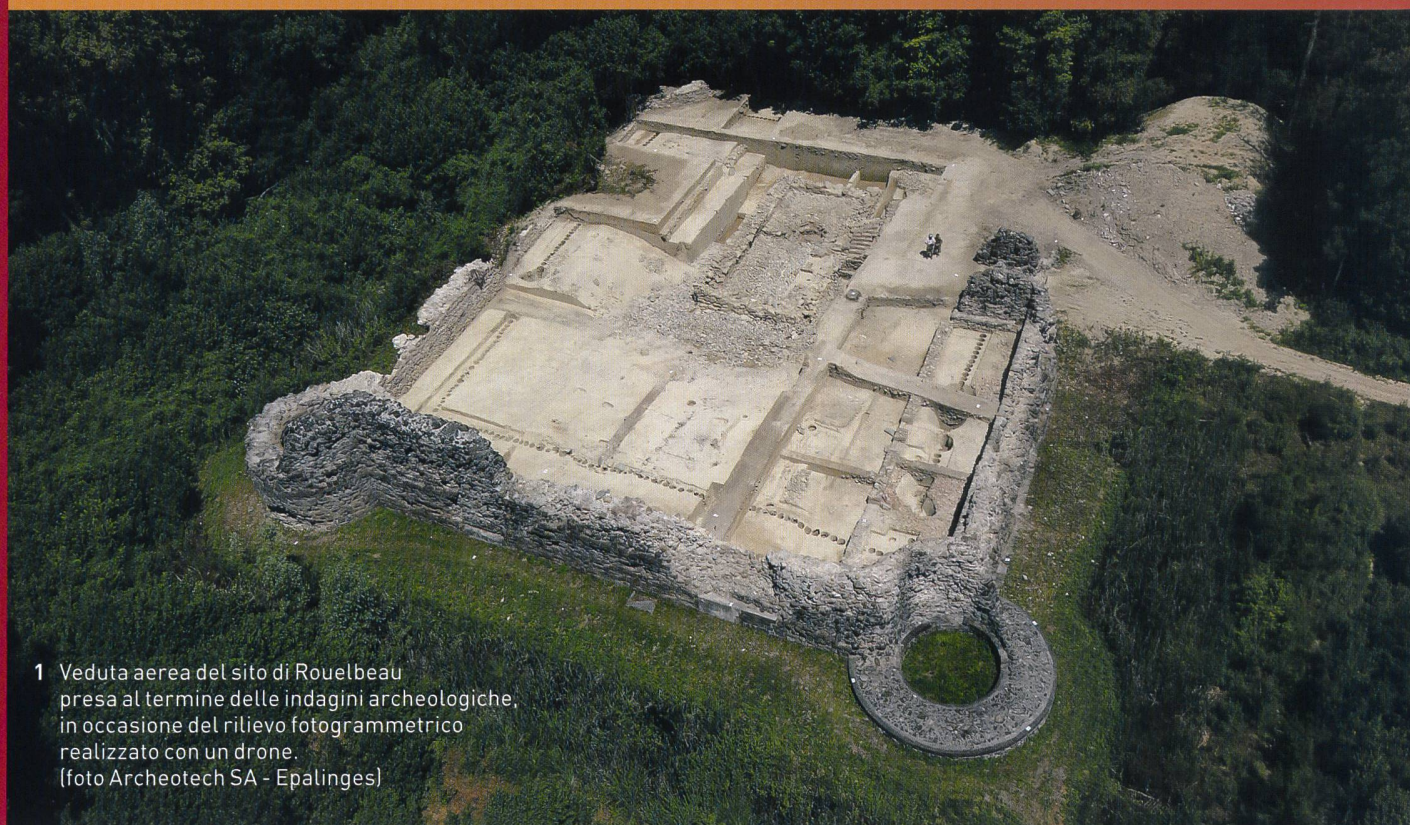
1 Veduta aerea del sito di Rouelbeau presa al termine delle indagini archeologiche, in occasione del rilievo fotogrammetrico realizzato con un drone.  
(foto Archeotech SA - Epalinges)

indusse gli archeologi a proporre parallelamente un programma di ricerche volto a proteggere le rovine e a studiare le origini del castello. Le indagini archeologiche condotte a partire dall'anno seguente riportarono alla luce resti eccezionali che permettono di ricostruire l'esistenza di una fortificazione in legno precedente all'edificazione del castello medievale in pietra, i cui imponenti resti murari s'innalzano ancora oggi al di sopra dei fossati (fig. 1).

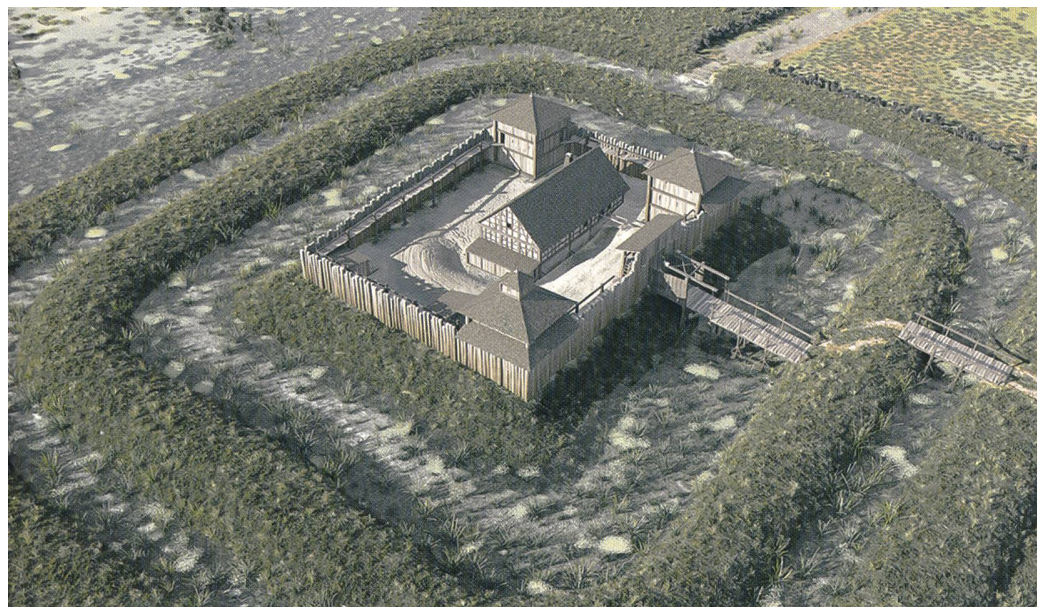
- 2 Ricostruzione della fortezza lignea verso il 1340. (modello in 3D, 2016, On-Situ)
- 3 Panoramica generale delle vestigia della *domus plana* con il vespaio. (foto M. Joguín Regelin SA - Genève)
- 4 Scavo dei buchi di palo della palizzata della fortezza lignea da parte di D. Peter e M. Piçarra. (foto M. Joguín Regelin SA - Genève)

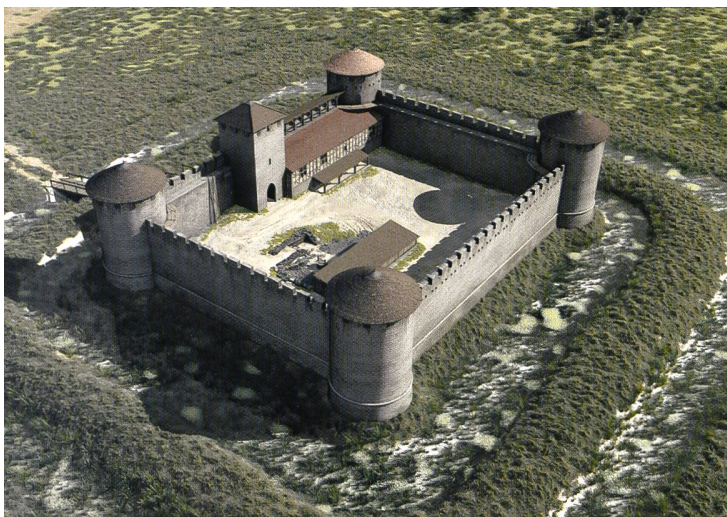
6 Ricostruzione del castello in pietra nel 1360. (modello in 3D, 2016, On-Situ)

Il castello in pietra formava un rettangolo di 49 x 39 m dotato a ogni angolo di torri circolari sporgenti il cui diametro raggiungeva i 9 metri. I muri, spessi 2,30 m, erano formati da paramenti in molassa su di un nucleo composto da grossi ciottoli naturali legati con malta. Il piano di questa nuova roccaforte riprendeva quello della fortificazione in legno, fatte salve le dimensioni leggermente più grandi. L'adozione di una figura semplice, meglio conosciuta come "quadrato savoiaro" facilitava la difesa dei muri di cortina mediante tiri incrociati dalle torri d'angolo. Le distanze tra queste ultime erano dettate dalla portata degli archi e delle balestre che permettevano di respingere gli assalitori. L'entrata del castello era protetta da una torre-porta quadrata addossata alla parte interna della cinta. Non risulta che i fossati siano stati nuovamente scavati nel corso di questo importante cantiere; si nota quindi una profondità minore ai piedi della nuova muraglia rispetto a quella osservata in corrispondenza delle palizzate della fortificazione lignea. Sembra che con il passaggio da un'architettura in legno a una in muratura l'importanza dei fossati in seno al sistema difensivo si sia ridotta.

est, erano dotati di una copertura in scandole. È in un secondo momento che il tetto del corpo principale venne realizzato in tegole, mentre quello della torre lo sarà successivamente (fig. 6).
