Leichtbaustein im Spätmittelalter

Zeitschrift: **Ziegelei-Museum**

Ulrich Knapp

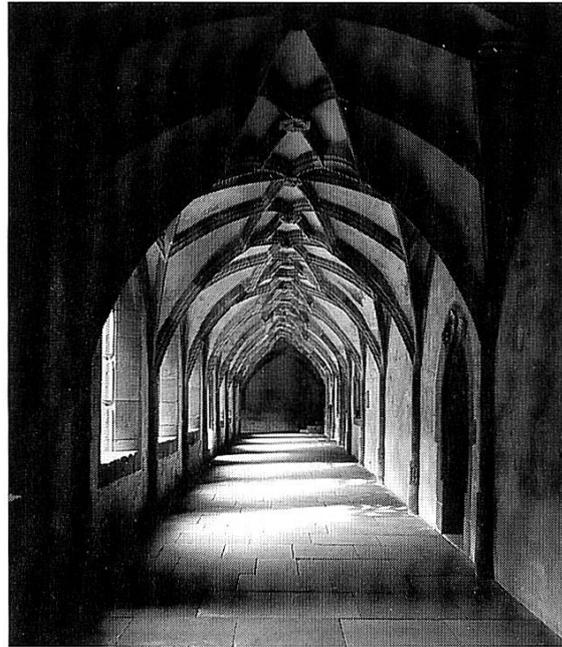
Abb. 1
Alpirsbach,
Kreuzgang-
ostflügel,
Blick gegen
Norden.

Vor allem im Gewölbebau waren schon früh, spätestens seit dem 13. Jahrhundert, relativ leichte Materialien, wie Kalktuffe, verbreitet. Gerade bei den Gewölben findet man noch heute die meisten künstlichen Leichtbaumaterialien. Im Kloster Alpirsbach im Schwarzwald sind beispielsweise in den spätgotischen Kreuzgangflügeln die Gewölbekappen mit auffallend porösen Backsteinen ausgeführt. Die Gewölbe des Alpirsbacher Kreuzganges und ihre Baumaterialien konnten anlässlich des 900-jährigen Stiftungsjubiläums des ehemaligen Benediktinerklosters näher untersucht werden.¹ Im Jahre 1481 wurde unter Abt Hieronymus Hulzing mit der Erneuerung nahezu der gesamten Klosteranlage, insbesondere der Konventanlage begonnen. Die Arbeiten fanden 1494 ihren vorläufigen Abschluss. Der Baukörper wurde in Bruchsteinmauerwerk ausgeführt. Tür- und Fenstergewände sind in Werkstein gearbeitet und besonders herausragende Bauteile, wie der Abts-erker, sind mit grossen Quadern verkleidet. Alle vier Flügel des Kreuzganges waren gewölbt – das überaus flache Gewölbe des Westflügels ist im 19. Jahr-

hundert wegen akuter Einsturzgefahr abgetragen worden. Die Aussenwände des Süd- und des Ostflügels werden nicht von Strebepfeilern abgestützt. Daraus hatte man den Schluss ziehen wollen, dass die Kreuzgangflügel zunächst nicht für eine Einwölbung vorgesehen waren.² Im Zuge der genannten Untersuchungen konnte der Nachweis geführt werden, dass die Einwölbung originärer Bestandteil der Planung war und die jochunterteilenden Dienste nicht nachträglich hinzugefügt worden sind. Weiter konnte belegt werden, dass die Ausführung der Einwölbung bereits früh modifiziert wurde. Besonders deutlich ist dies am Ostflügel, dessen Wölbung als erste ausgeführt wurde. Aus den Abarbeitungen an den Rippenanfängern der Aussenwand ergibt sich, dass das Gewölbe ursprünglich einen deutlich tieferen Scheitel besitzen sollte. Um die Schubresultierende steiler nach unten zu führen, wurde das Gewölbe schliesslich steiler, das heisst höher ausgeführt als zunächst geplant. Dies hatte nachhaltige Auswirkungen auf die Gestaltung der darüber liegenden Zellenräume im Obergeschoss, da deren Fussboden nun deutlich höher liegt, so dass beispielsweise alle Türöffnungen nachgearbeitet werden mussten.

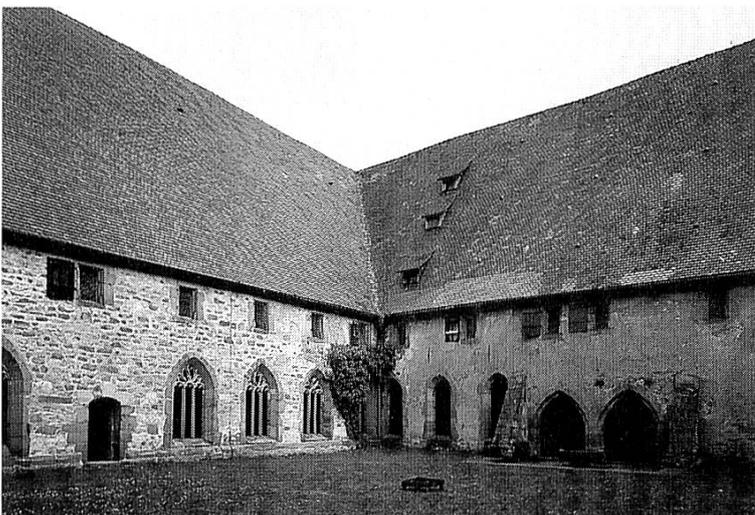
Abb.2
Alpirsbach,
Blick in die
Südostecke
des Kreuz-
gartens.

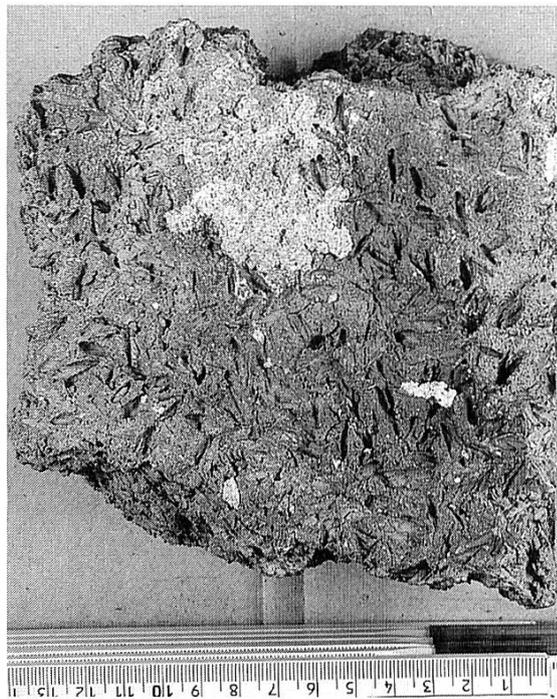
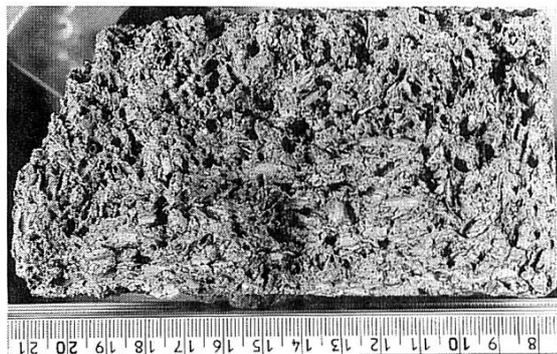
Abb. 3 + 4
Alpirsbach,
Bruchstück
eines Leicht-
backsteines,
Aufsicht und
Querschnitt.

Für die Ausführung der Gewölbekappen verwendete man Backsteine im Format 33x14x8 cm. Sie besitzen eine auffallend grob strukturierte Oberfläche. An Bruchstücken kann man erkennen, dass sie auch zahlreiche Hohlräume aufweisen. Die Gestalt dieser Hohlräume zeigt, dass der Ton mit Spreu, vermutlich von Dinkel oder Hafer, vermennt worden ist.

Beim Brand der Backsteine verbrannte die Spreu – an ihrer Stelle entstanden die Hohlräume. Die auf diese Weise geschaffenen Backsteine besitzen ein dichtes, unregelmässiges System längsovaler Hohlräume. Die so gebildete Wabenstruktur verleiht dem Backstein eine hohe Druckfestigkeit bei deutlich niedrigerem Gewicht.

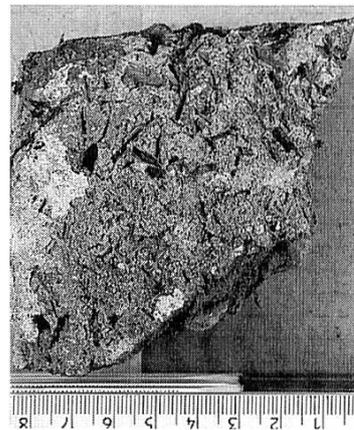
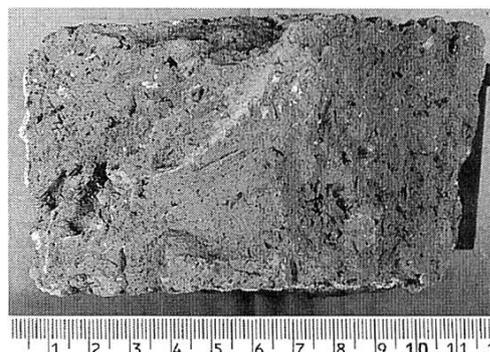
Abb. 5 + 6
Schwieber-
dingen,
Bruchstück
eines Leicht-
backsteines,
Aufsicht und
Querschnitt.

die Form einer Tonne mit weit einschneidenden Lünetten. Dieser Tonne ist eine sternförmige Rippenfiguration untergelegt. Die Tonne selbst ist aus Backstein gemauert. Bruchstücke dieser Backsteine zeigen allerdings ein wesentlich kompakteres Bild. Die Hohlräume sind insgesamt weniger, und es handelt sich dabei um lang gestreckte, relativ flache Öffnungen. Aus den Negativen kann man entnehmen, dass sie von Stroh herrühren, das dem Ton beigemischt worden war und beim Brand versengt ist. Die Oberflächen der Backsteine zeigen ein leicht abweichendes Bild. Hier sind Vertiefungen in der Gestalt von Spreu festzustellen. Vermutlich wurden die frisch geschlagenen Backsteine auf einer mit Spreu bedeckten Unterlage zum Trocknen ausgelegt.

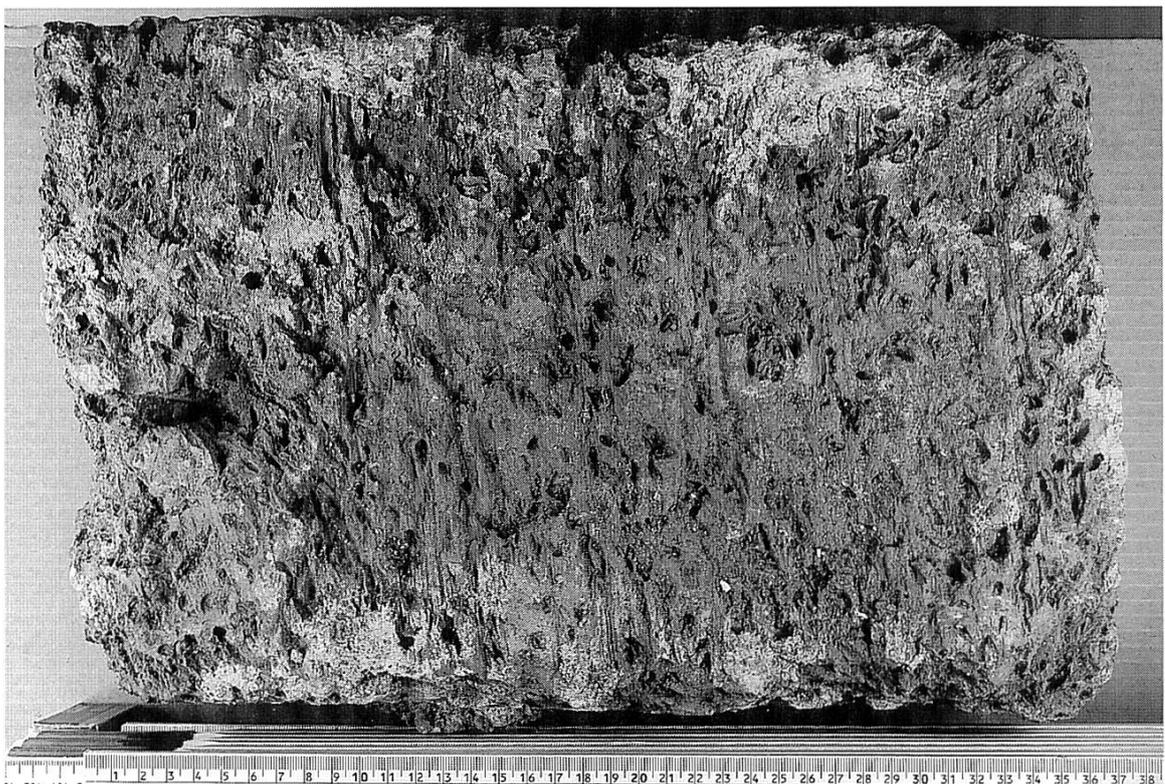
Abb. 7
Maulbronn,
Leichtback-
stein,
Aufsicht.

Aus dem Zisterzienserkloster Maulbronn sind technisch ähnlich hergestellte, in den Massen jedoch deutlich verschiedene Backsteine mit Hohlräumen bekannt. Es handelt sich um Vollbacksteine im Format 36x24x12,5 cm und um Halbformate, die etwa die Grösse 36x12x12,5 cm aufweisen. Ein grosserer Bestand wird ausgebaut im Kloster gelagert, einzelne Stücke sind – meist in Zweitverwendung – in Gebäuden am Klosterhof verbaut. Bei diesen Backsteinen wurden die Hohlräume ebenfalls durch Spreu, das dem ungebrannten Ton zugeführt worden war, erzeugt. Die grossen Formate lassen eine Verwen-

Die grossformatigen Leichtbaubacksteine aus Maulbronn haben mit einer Tiefe von 12,5 cm etwa Mauerstärke, so dass nahe liegt, dass sie jeweils senkrecht stehend verbaut wurden. Es ist nicht auszuschliessen, dass man sie dazu verwendet hat, die Trennwände oder zumindest einen Teil der Trennwände zwischen den Zellen des 15. Jahrhunderts über den gewölbten Erdgeschossräumen aus dem späten 13. Jahrhundert auszuführen.
