**Zeitschrift:** Jahresbericht : Dokumentationen und Funde / Archäologie Baselland  
**Herausgeber:** Archäologie Baselland  
**Band:** - (2006)

**Artikel:** Grabungen und Bauuntersuchungen  
**Autor:** Marti, Reto  
**DOI:** <https://doi.org/10.5169/seals-803486>

## Archäologie Baselland 2006

# Grabungen und Bauuntersuchungen

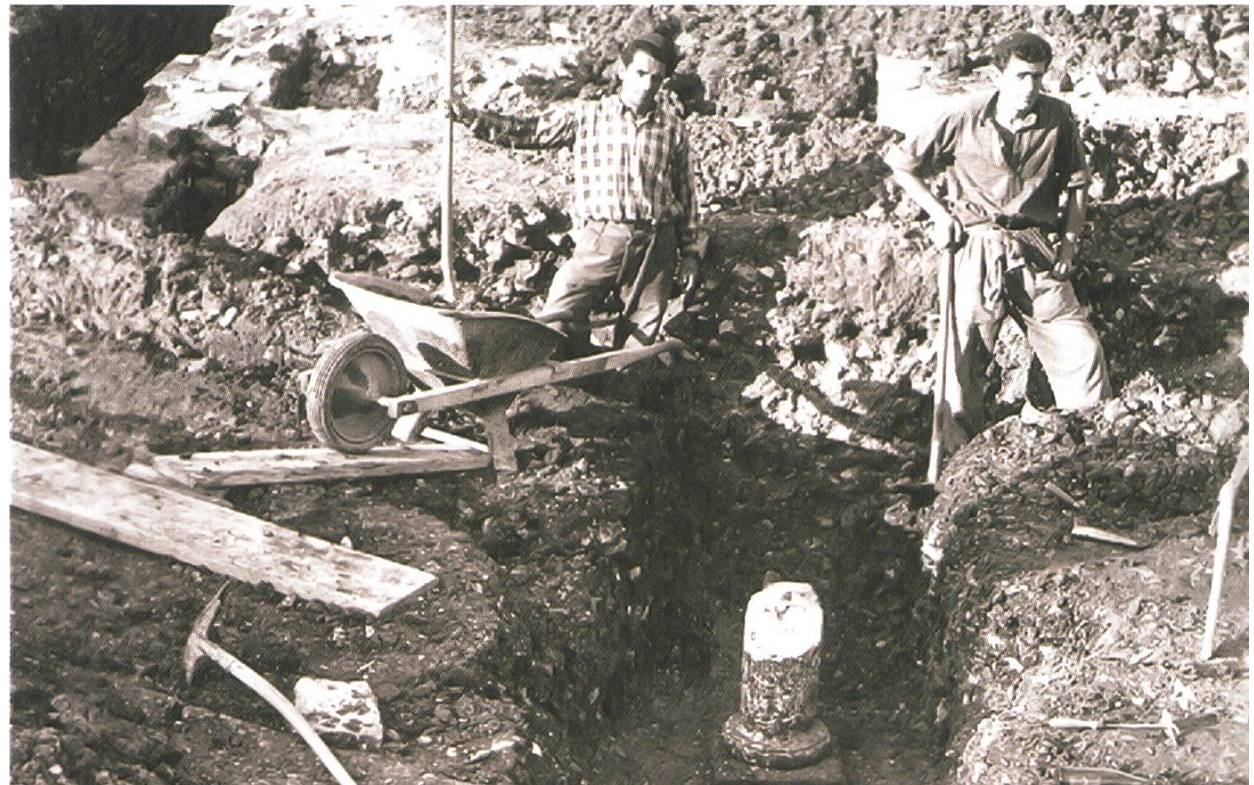
Pratteln, Kästeli.  
Grabungen 1957 im  
Bereich des Herrenhaus-  
ses. Im Vordergrund  
das Fundament einer  
Portikusmauer mit der  
Basis einer Säule.

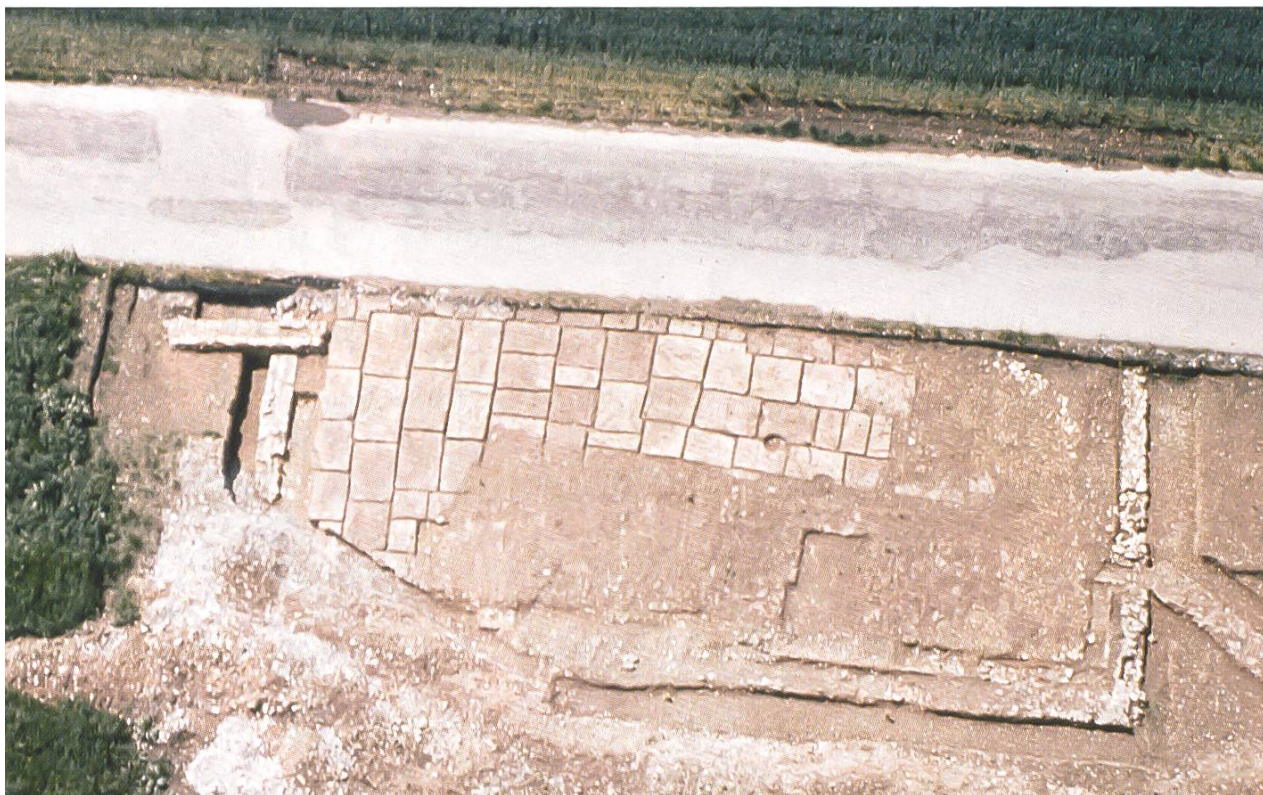
Kästeliweg 1971. Das Wasserbecken war mit Sandsteinplatten ausgelegt. Die Fugen waren mit besonders hochwertigem Mörtel abgedichtet. Über den Beckenboden verlief eine jüngere, spätrömische Mauer (rechts).

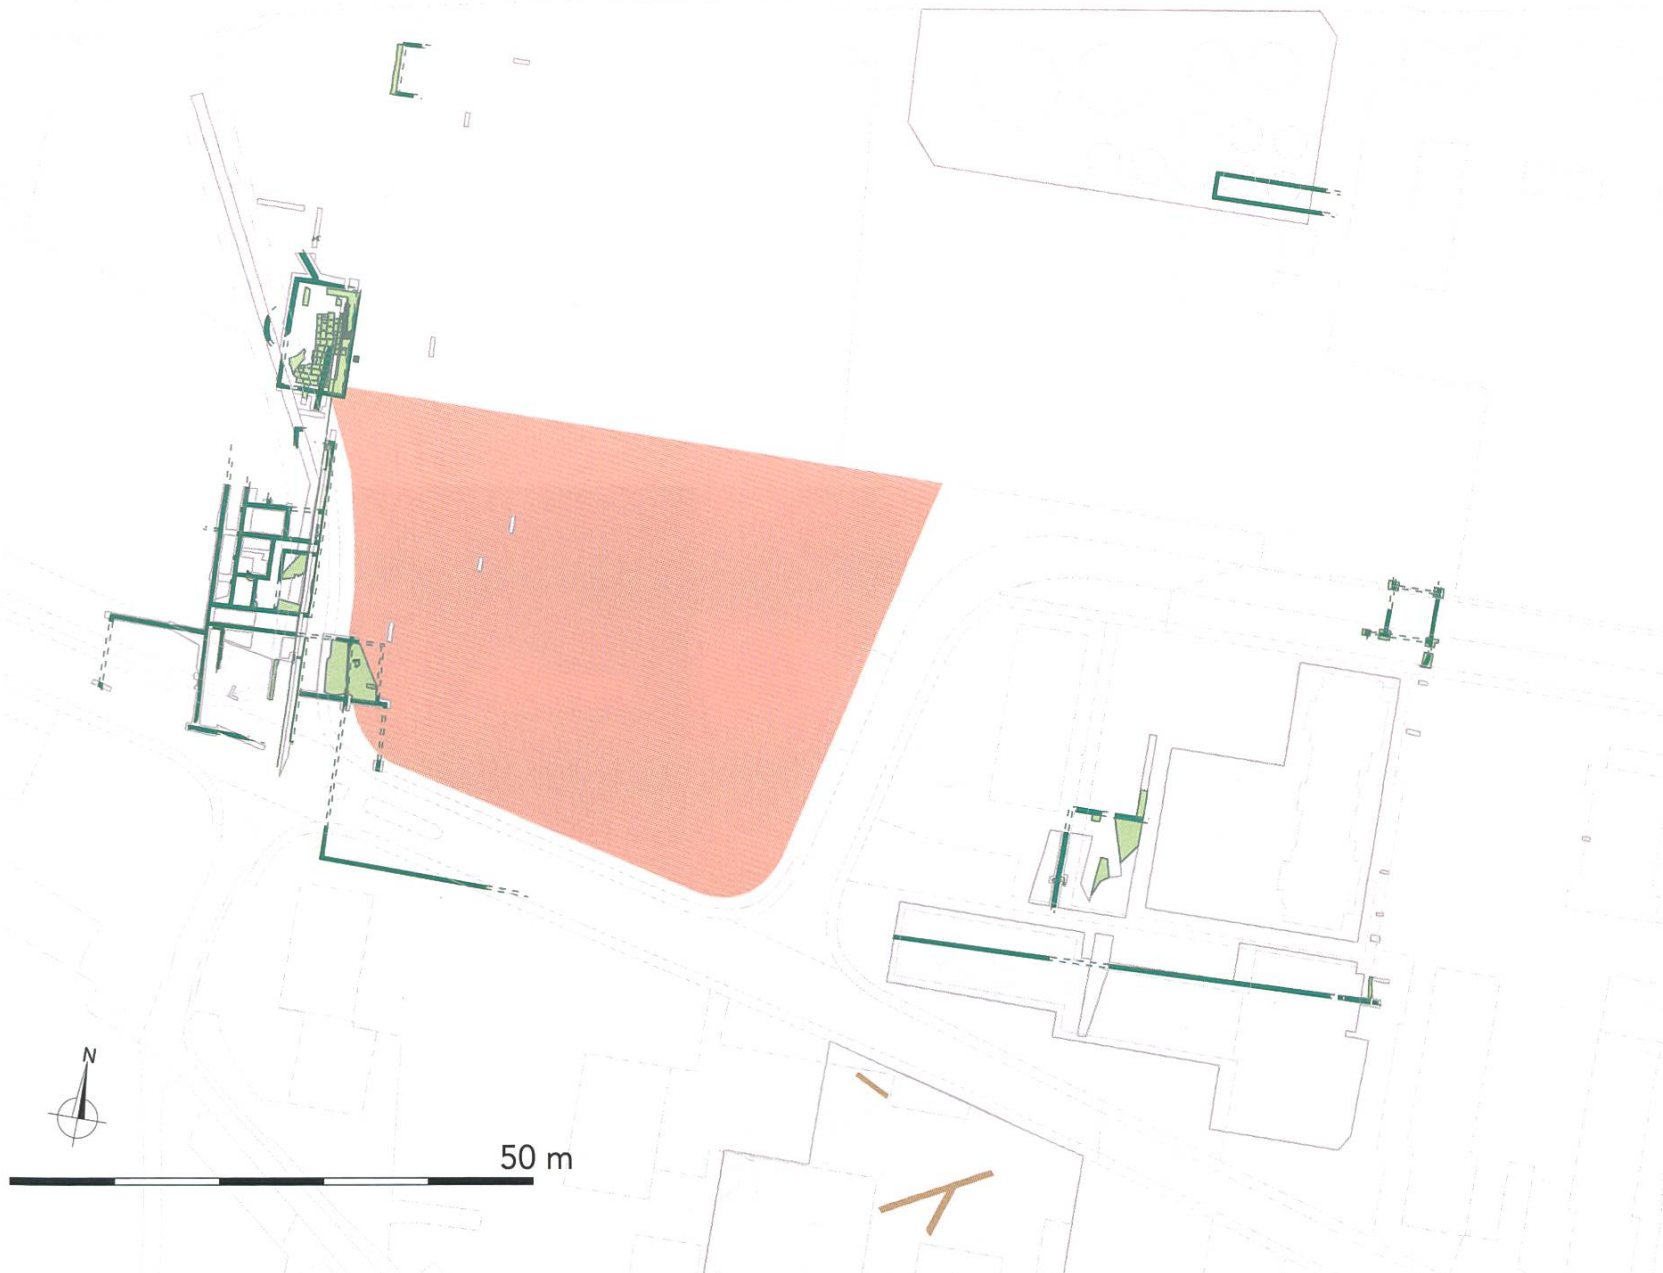
Plan der noch lokalisierbaren Mauerreste der römischen Villa.

Grau: bekannte Grabungsflächen  
Grün: Mauerfundamente und Böden  
Rot: das neu zu untersuchende Areal

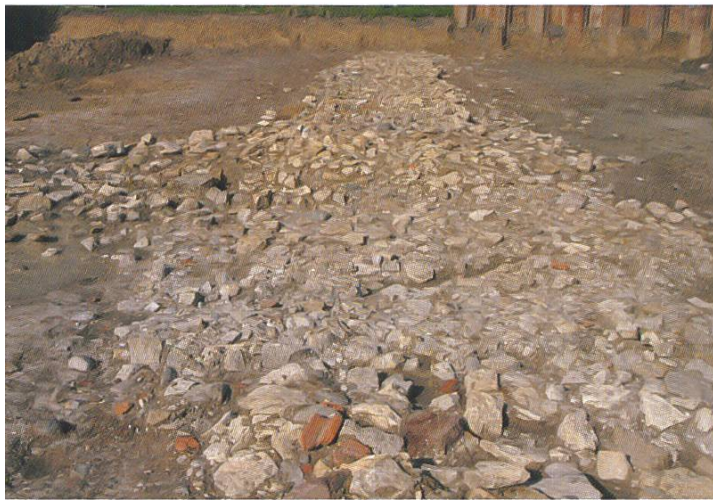
Die Trümmerschicht aus stark verbrannten Steinen, römischer Baukeramik und Schlacke ist vermutlich das letzte Zeugnis eines Rennofens, der ganz in der Nähe gestanden haben muss.

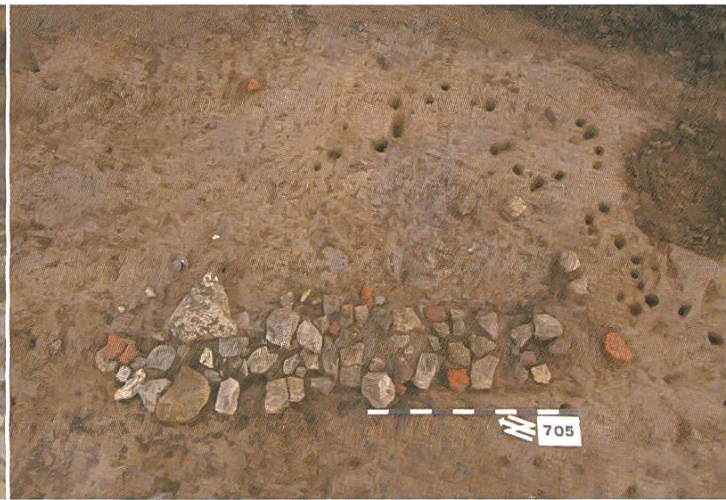
Die nach Römerart gebaute Strasse besitzt eine mehrfach ausgebesserte Steinkofferung, durchsetzt mit viel römischem Ziegelbruch. Der ursprüngliche Feinbelag ist nur noch in Resten erhalten. Rechts (östlich) der Strasse befindet sich ein altes Bachbett.

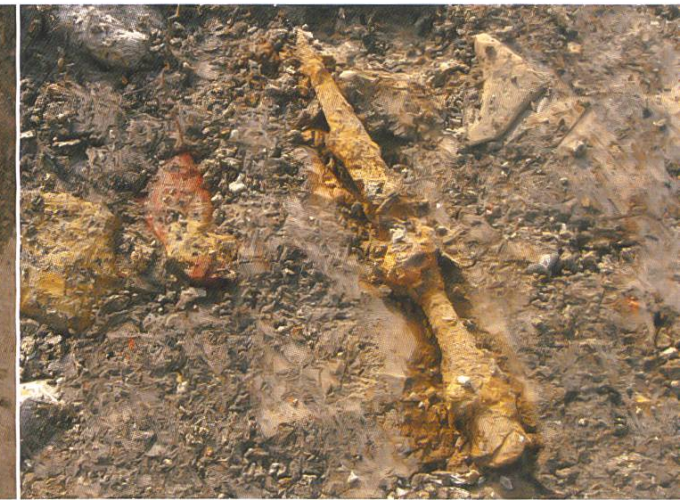
Eigentliche Grubenhäuser – wie in frühmittelalterlichen Siedlungen sonst üblich – gibt es nicht. Verschiedentlich liessen sich aber leicht eingetiefte «Arbeitsplattformen» nachweisen, die zum Teil wohl gedeckt waren. Trockenmäuerchen und kleine Pfostenlöcher zeugen von Inneneinrichtungen.

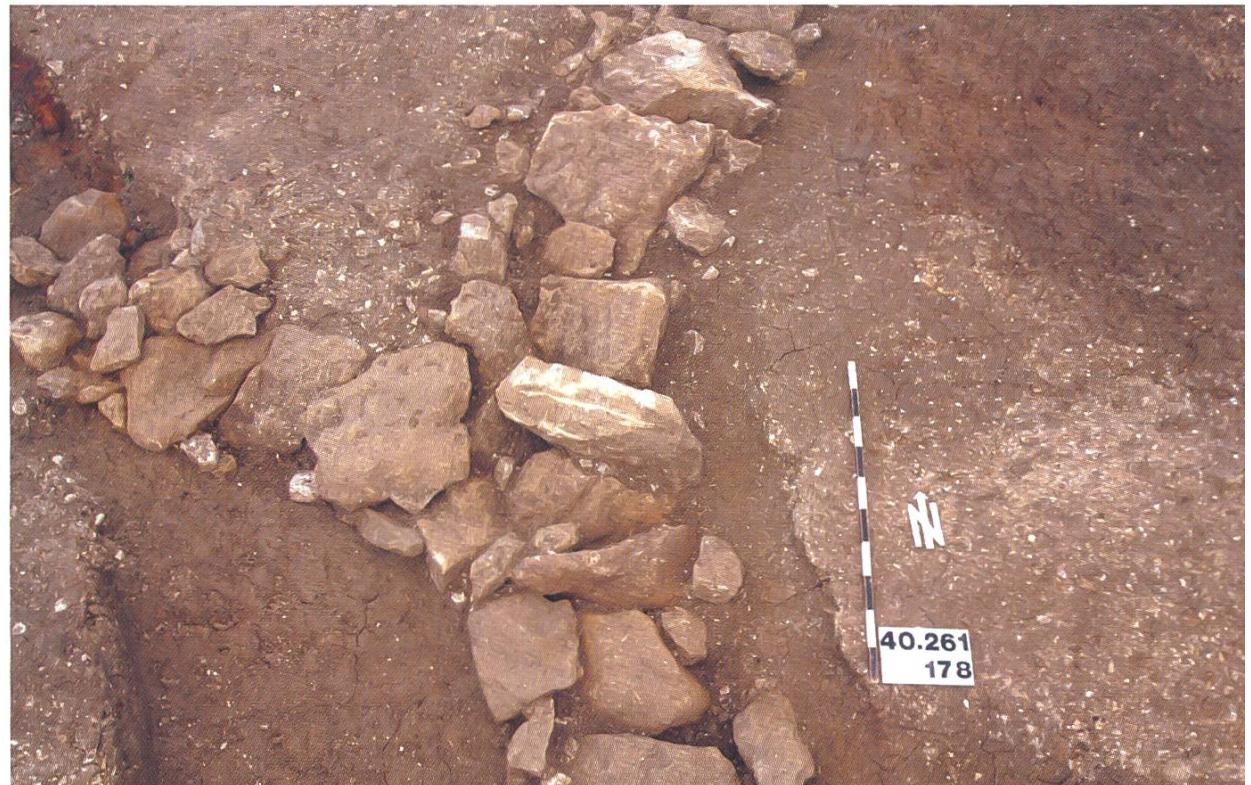
Ein gedeckter Kanal verzweigt sich hangwärts. Der linke Ast stellt eine ältere Kanalführung dar, der rechte eine jüngere (vgl. folgendes Foto).

Wegpflasterung, ein weiterer überlagerte diese. Die Kanäle bestanden aus seitlichen Trockenmäuerchen und waren sorgfältig mit Steinplatten abgedeckt. Einzelne hatten zudem eine akkurat mit Steinen ausgelegte Sohle. In einigen der grösseren waren im Innern noch Reste einer hölzernen Auskleidung erhalten.

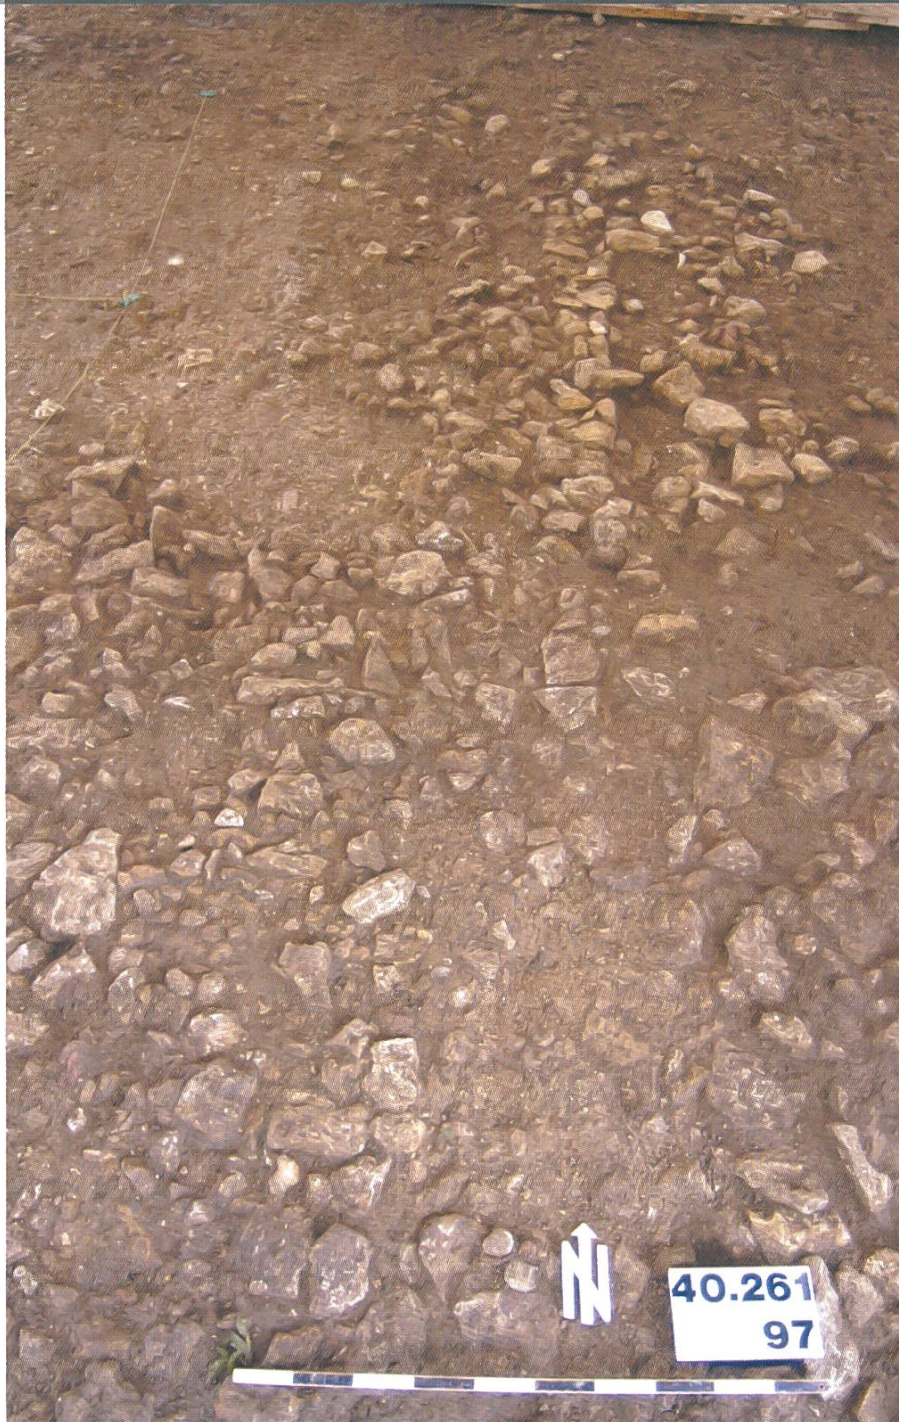
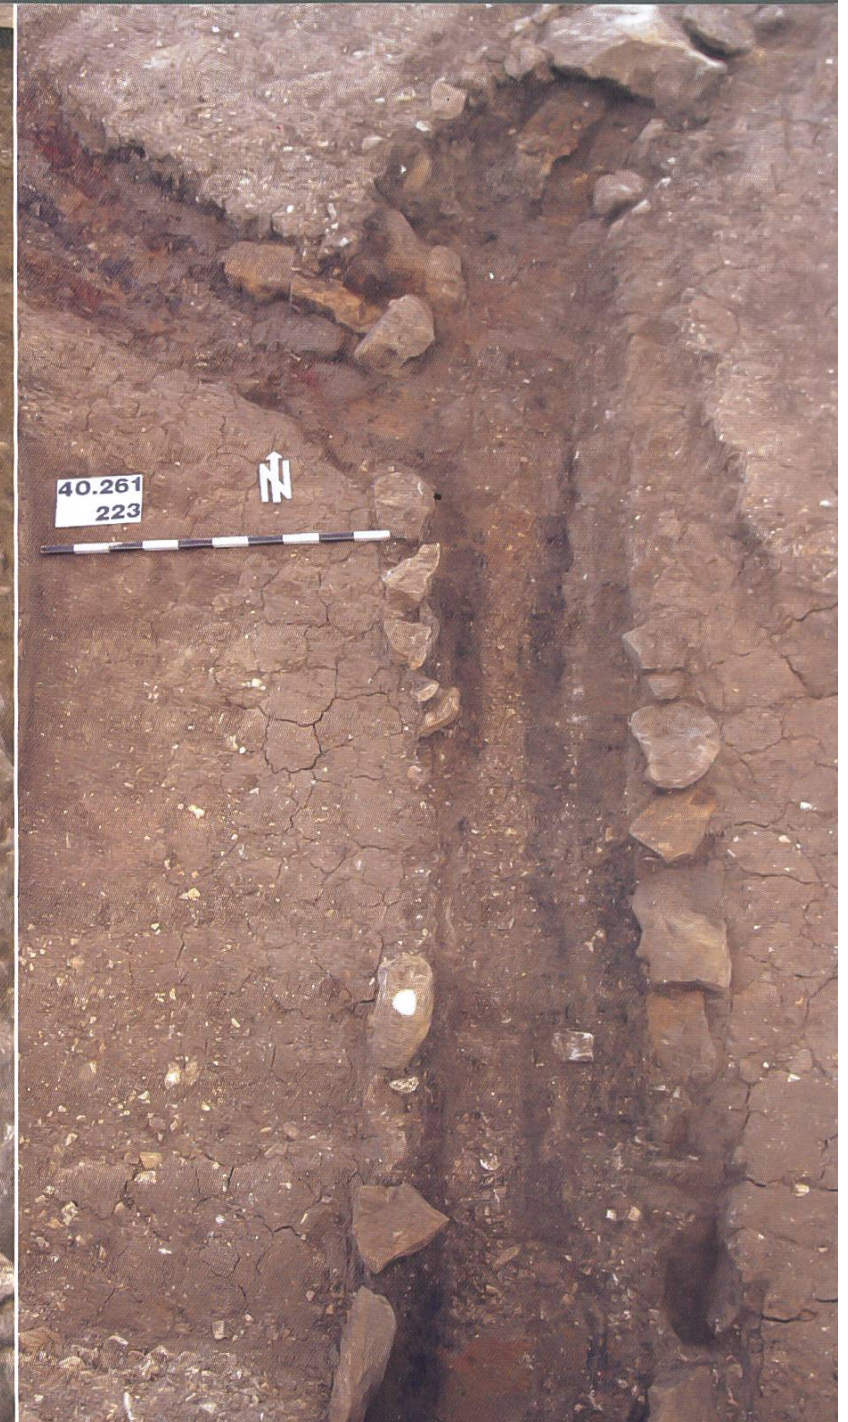
links:  
Auf der schlecht erhaltenen Wegpflasterung sind im Bildhintergrund die Reste eines jüngeren Kanals zu erkennen, der etwa in der Flucht des Weges verlief. Ein älterer Kanal verlief unter dem Strassenbelag.

rechts:  
Nach dem Öffnen des älteren Kanals wurden dunkle Spuren von vermoderten Holzbohlen sichtbar. Sie bildeten ursprünglich die Seitenwände. Die doppelte dunkle Spur auf der rechten Seite des Kanals zeigt eine nachträgliche Reparatur an.

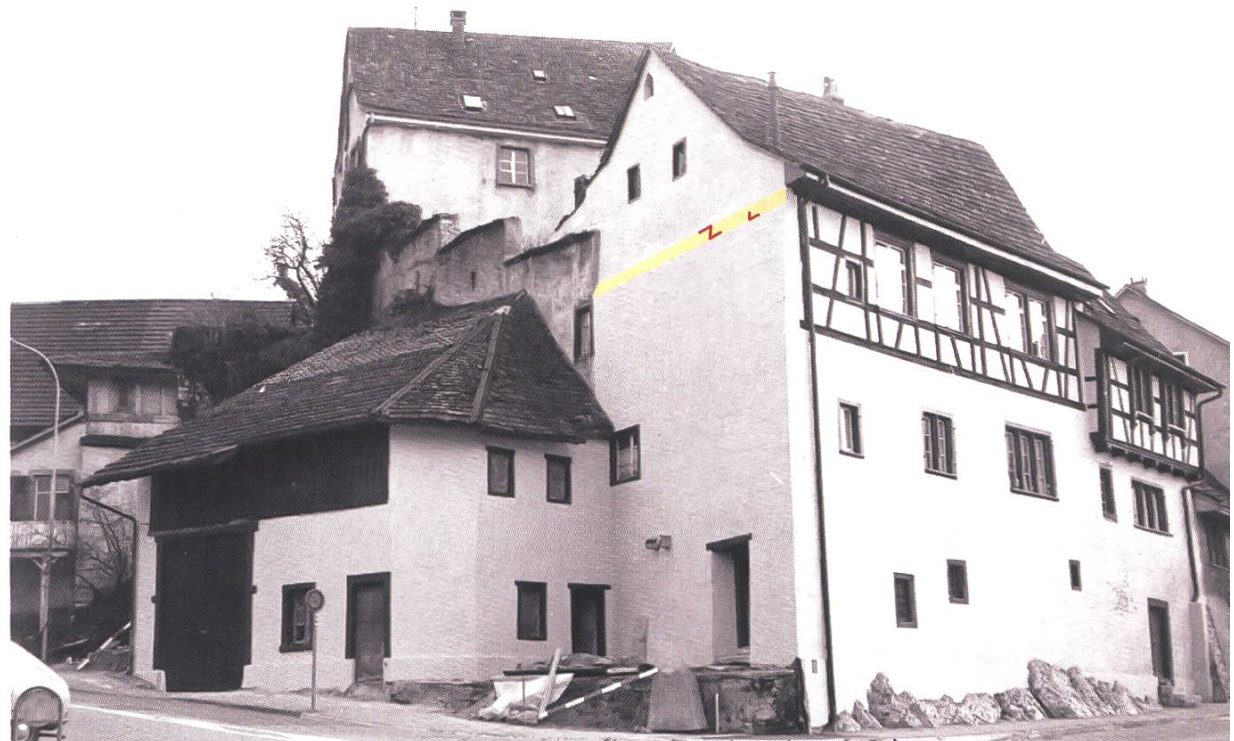
Bauzustand vor der Fassadensanierung. Deutlich erkennbar ist der Mauerknick unterhalb des Giebelfeldes (gelb). Die neu festgestellten Auflager zweier möglicher Konsolen sind rot markiert. (Foto Denkmalpflege Baselland).

Fassaden mit Kunstharzdispersion führten zu erheblichen Feuchtigkeitsschäden im Mauerwerk. Zudem wies die um 1980 wieder freigelegte Riegelkonstruktion der oberen Geschosse Verwitterungsschäden auf. Die nötig gewordene Fassadensanierung erfolgte unter dem Patronat der Denkmalpflege Baselland, wobei die Archäologie die Untersuchung und Dokumentation der Bausubstanz vornahm.

An den schadhaften Stellen wurden der Deckputz entfernt und die entstandenen Risse aufgespitzt. Diese Freilegungen lieferten zwar nur punktuelle Einblicke ins Mauerwerk. Sie ermöglichten unter anderem aber, bildliche Darstellungen des 17. und 18. Jahrhunderts zu bestätigen. Die Richtung Gruthweg weisende Giebelwand (Nordfassade) besitzt unterhalb des Giebelfeldes einen deutlichen horizontalen Knick im Mauerwerk. Er zeigt die einstige Höhe der heute im dritten Obergeschoss des Pfarrhauses integrierten Wehrmauer. Sie überragte bis zur Aufstockung des Pfarrhauses in der ersten Hälfte des 18. Jahrhunderts die dahinter liegenden Bauten.

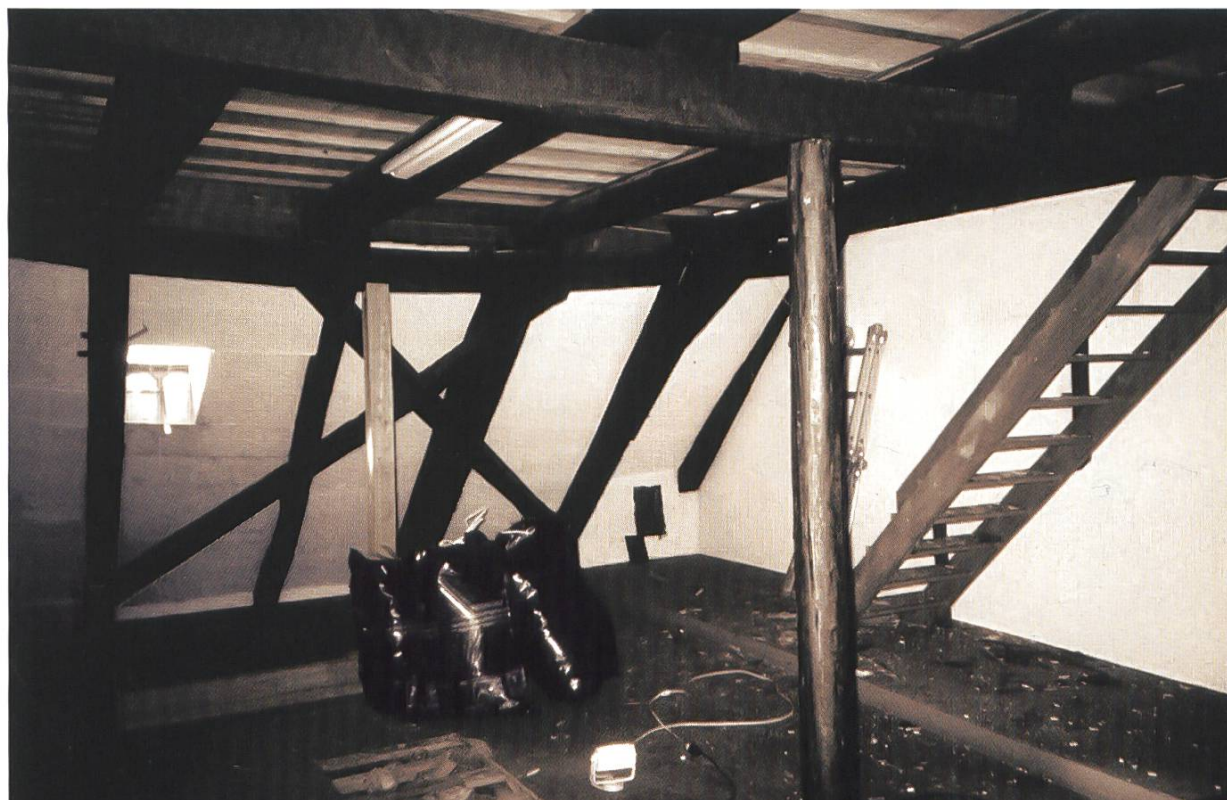
Liestal, Kanonengasse  
39/41. Die Trennwand  
des Dachgeschosses  
ist keine eigentliche  
Brandmauer, sondern  
eine einfache Fach-  
werkwand. Dies weist  
auf eine nachträgliche  
Unterteilung der Lie-  
genschaften hin.
