# Grabungen und Bauuntersuchungen

Autor(en): **Marti, Reto**

Zeitschrift: **Jahresbericht : Dokumentationen und Funde / Archäologie  
Baselland**

## Grabungen und Bauuntersuchungen

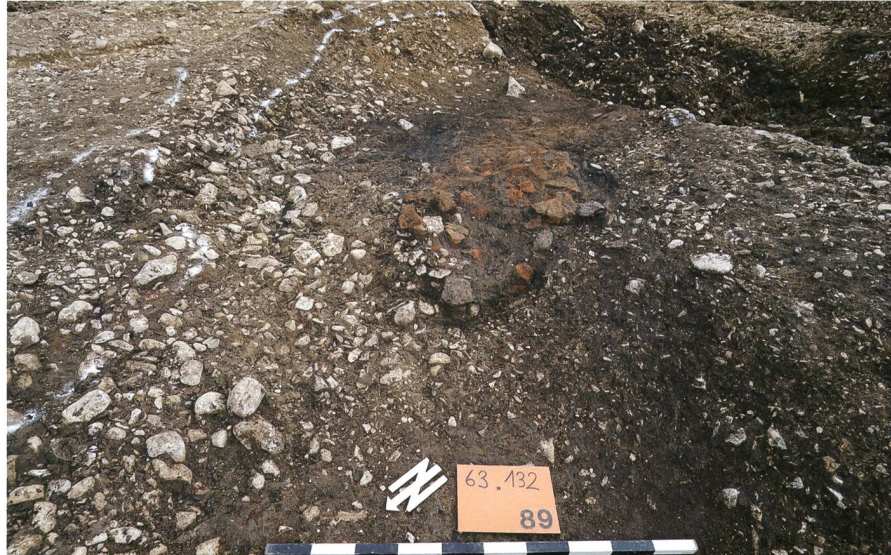
Eine der beiden Feuerstellen auf der Grabensohle. Der dort liegende Lehm wurde durch die Hitze rötlich verfärbt. Blick gegen Südosten.

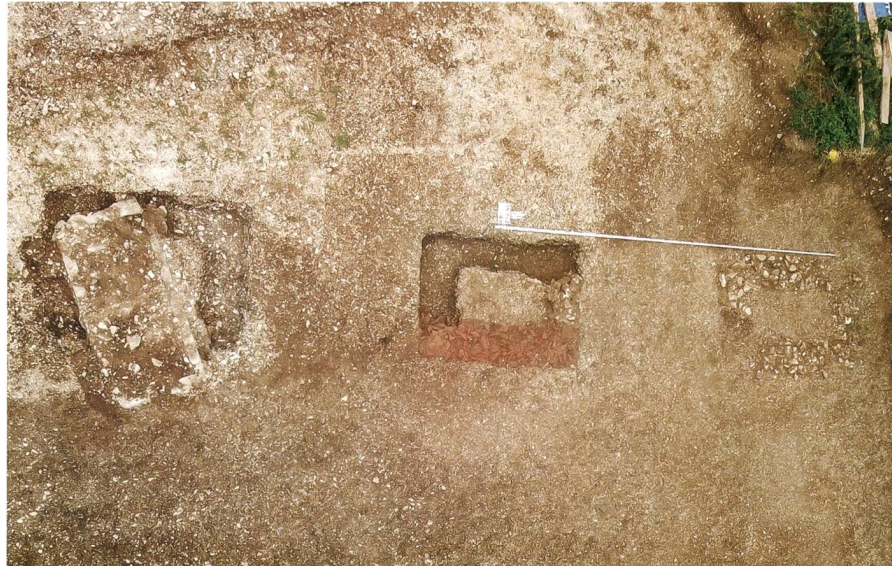
Die drei rechteckigen Fundamente waren gleich ausgerichtet wie die Umfassungsmauer. Das südlichste wird von einem modernen Betonsteg durchschlagen.

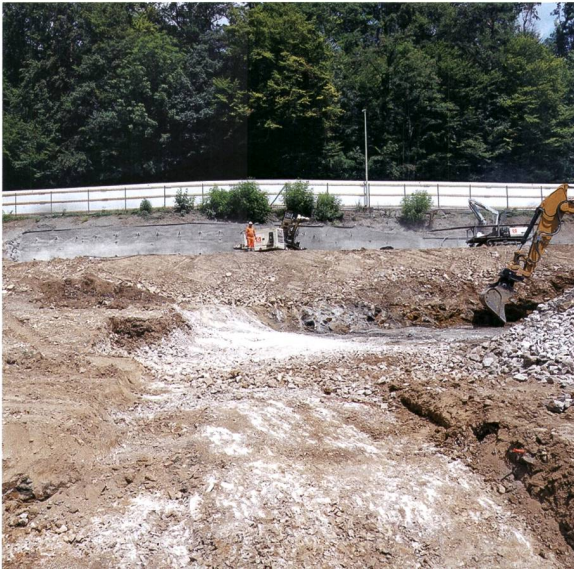
Die Felsrippe – rechts im Profil – war nur noch als mächtige, vom Fluss überschlif-fene und modern überprägte Schwelle erhalten.

Blick in den Boden. Dabei zeigte sich im Bereich des mutmasslichen Damms eine natürliche Felsrippe aus Haupttrogenstein, die das Tal quert und sich hangwärts weiter fortsetzt. Im entscheidenden Bereich war sie – wohl durch Erosion und eine Überbauung jüngerer Zeit – jedoch stark abgetragen, und zwar bis unter das zu erwartende Sohlenniveau der römischen Wasserleitung. Hinweise auf einen Damm waren deshalb nicht mehr zu finden. Ein paar Bruchstücke von Ziegelschrottmörtel, wie er im römischen Wasserbau Verwendung fand, und ein aufgrund seines Materials und Formats möglicherweise römischer Baustein aus Degerfelder oder Warmbacher Buntsandstein waren die einzigen Indizien für ein Bauwerk aus der fraglichen Zeit. Sie fanden sich jedoch modern verlagert in einem Bereich wenige Meter unterhalb des postulierten Damms.

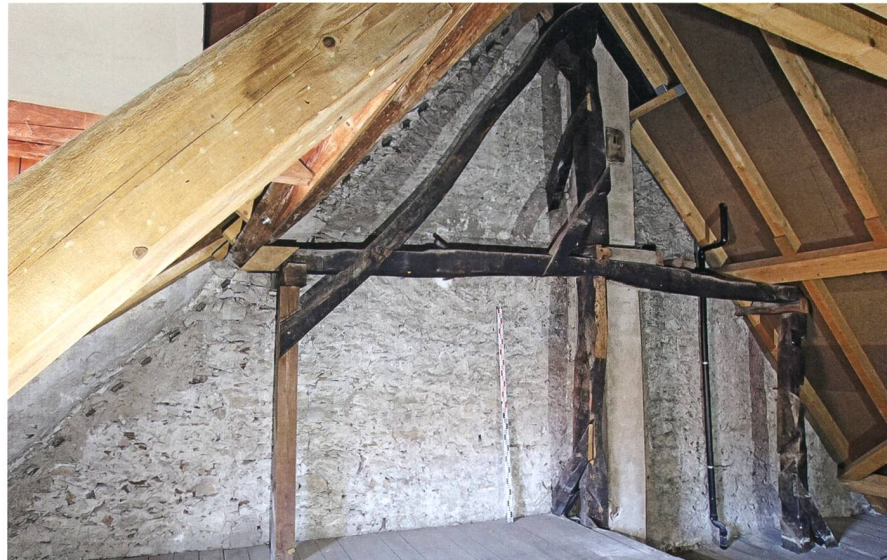
Hervorragend erhaltene Holzbohlen-Binnenwand im ersten Obergeschoss, errichtet 1511–1515. Blick nach Osten gegen die Strasse.

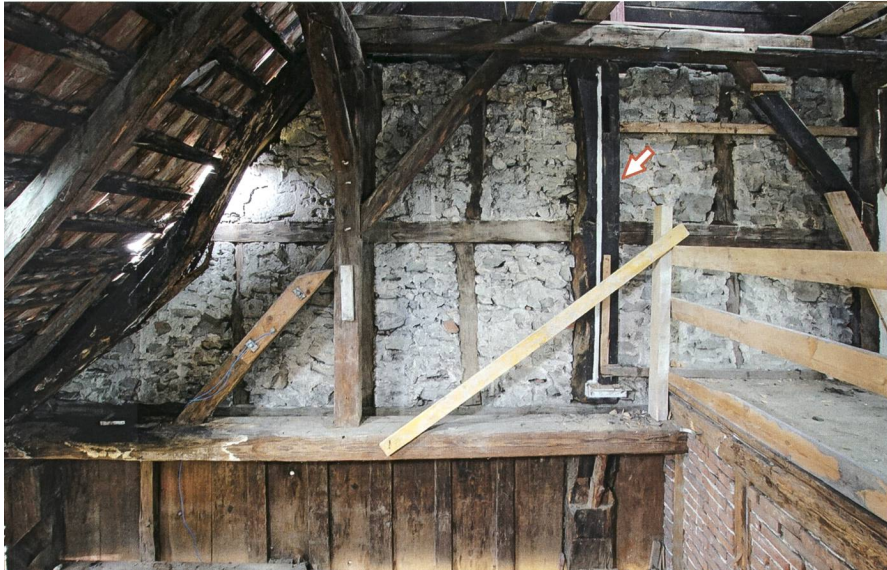
Blick an Scheidewand zu Hausteil 8, mit zentralem Hochständer im einstigen Tennbereich von 1543/44 (Pfeil) und Dach von 1682.

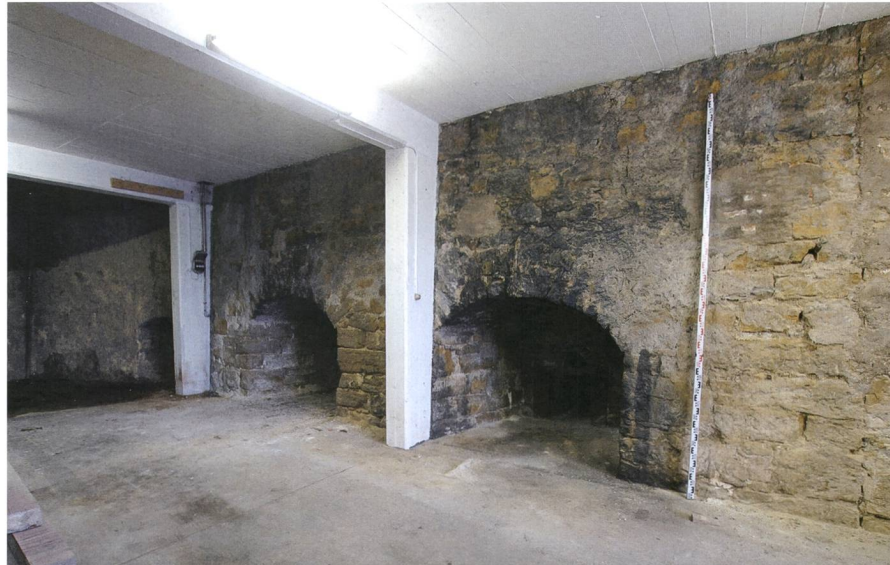
Über dem zugeschütteten Brennraum des jüngeren Ofens ist ein ausrangiertes Förderwerk deponiert.

heutigen Garage auf dem Niveau des Steinwegs eine mächtige Bruchsteinfront mit vier Nischen. Drei davon entpuppen sich als Feuer- oder Schürflöcher, sogenannte «Schnauzen», von denen aus die Kalkbrennöfen betrieben wurden. In den beiden Obergeschossen sind die Ofenkonstruktionen hinter Leichtbauwänden der aktuellen Wohnungen

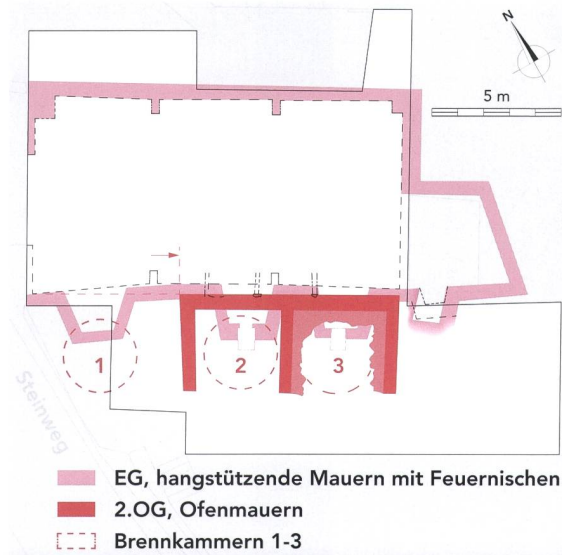
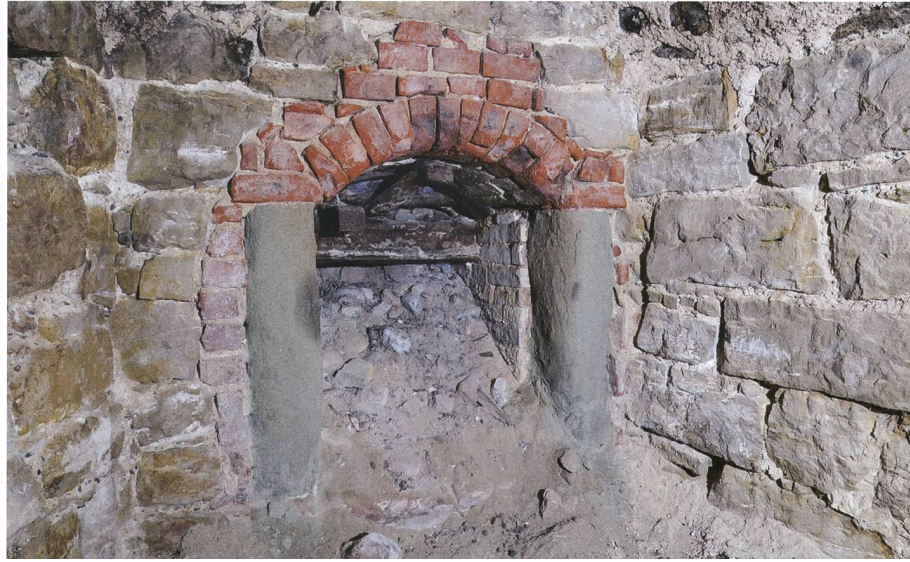
Grundriss der aktuellen Anlage (links) und mit Backsteinen gemauerte «Schnauze» von Ofen 3 (rechts).

Zwei der Öfen scheinen in einem Zug errichtet worden zu sein, der westliche, etwas grössere kam offenbar später hinzu. Alle drei Anlagen sind in den Brandlagerakten von 1946 aufgeführt. Die im Grundriss kreisrunden Brennkammern mit einem Durchmesser von gut zwei Metern erweitern sich nach oben. Aussen sind sie aus Kalkbruchsteinen gemauert, die Innenauskleidung ist derzeit noch nicht beurteilbar. Zum Schutz gegen die Witterung besaßen sie ursprünglich eine einfache Abdeckung aus Wellblech, wie historische Fotografien zeigen. Zeitzeugen erinnern sich, wie sie sich um 1950 als Buben vor dem Fasnachtsumzug bei den Öfen aufgewärmt haben ...
