Eine Innenrestaurierung – eine Küche – ein Badezimmer

Zu Restaurierung und Umbau der Chesa Perini, vormals Albertini

in La Punt

Thomas F. Meyer

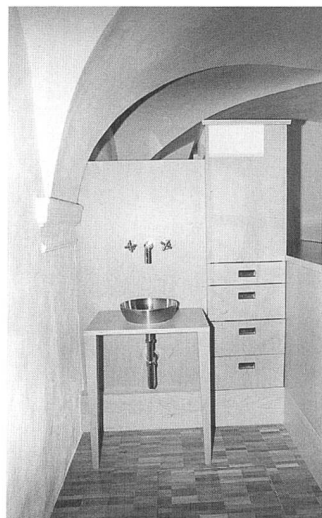
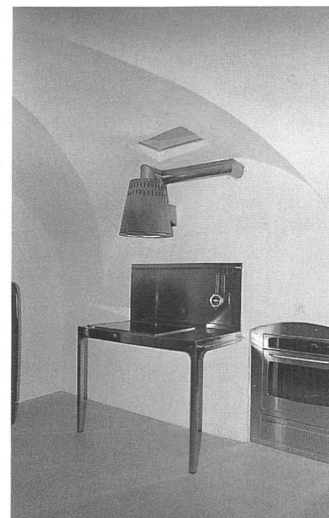
Abb. 19+20: Die neu gestaltete Küche im 1. Obergeschoss mit dem neuen Schiebetürabschluss zum Treppenhaus. Die freie Aufstellung der Küchenelemente in der ursprünglichen Gangnische unterstreicht die Grosszügigkeit des Grundrisses. Drei Materialien kamen zum Einsatz: Grauer Terrazzo, Buchenholz und geschliffener Chromstahl.

Abb. 21+22: Der erste Blick in die Küche nach Passieren der Schiebetüre. Da Bad und WC ein Stockwerk höher liegen, wurde hier eine Handwaschgelegenheit eingeplant. Als Konsole an die Wand gestellt am Ort einer früheren Feuerstelle der neue Kochherd. Der Backofen wurde in das alte Feuerloch eingeschoben.

ersten Obergeschoss – wo auch die neue Küche untergebracht wurde – besass einen alten, restlos zerstörten Mörtelboden. Es wurde beschlossen, diesen durch einen in Farbe und Struktur verwandten Terrazzoboden mit Bodenheizung zu ersetzen. Dieser exakt im Mittelpunkt des Hauses eingebrachte, ungefähr 50m² messende «liegende Ofen» beheizt im Normalfall praktisch das ganze Gebäude ausser der Durchfahrt. Die Durchfahrt selbst wird im Winter durch ein unter der Treppe angebrachtes Elektrogebläse temperiert.

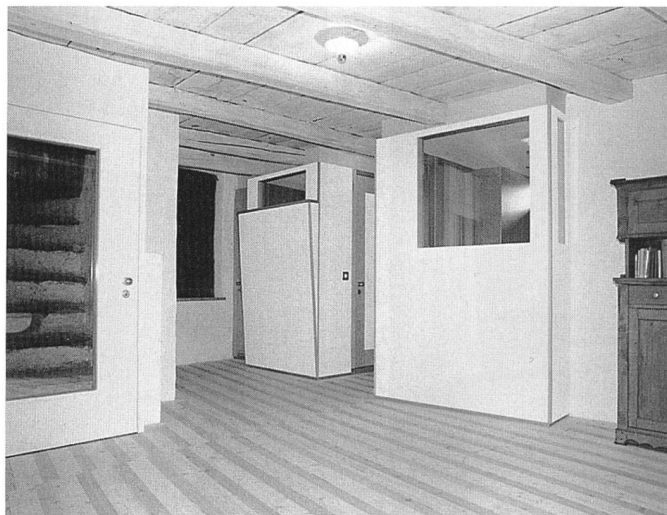
Abb. 23+24: Im 2. Obergeschoss (oberhalb der neuen Küche) wurde der Raumkomplex Bad, WC, Dusche, Hauswirtschaft, schrankartig in die Gangnische hineingestellt. Der alte Gangboden war zerstört. Der neue wurde aus Tannen- und Lärchenriemen abwechselungsweise schiffsdeckartig erstellt. Die alte Holzdecke wurde geflickt und mit Kalkfarbe lasierend getönt. Links im Bild jeweils die alte Treppe zum Estrich mit neuem Abschluss.
