# Malans, Haus Grass Nr. 68

Zeitschrift: **Jahresberichte des Archäologischen Dienstes Graubünden und der Denkmalpflege Graubünden**

## Malans, Haus Grass Nr. 68

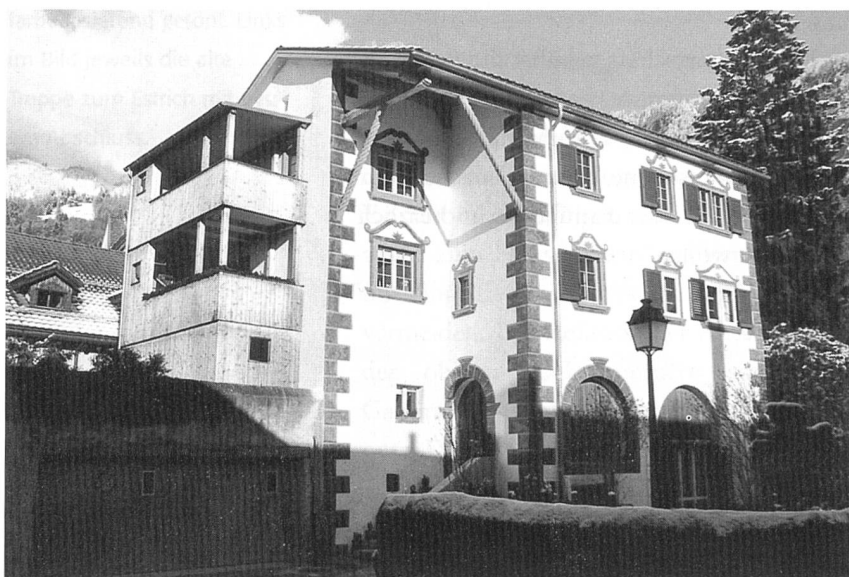
Abb. 29: Malans, Haus Grass von Südwesten. Links der neue Terrassenanbau.

Zur Schonung der bestehenden Bausubstanz wurden die neuen Programmteile auf zwei neue Anbauten verteilt: in der Westfassade ein dreigeschossiger Anbau mit Schopf und zwei Terrassen und in der Nordfassade der separate Eingang und die

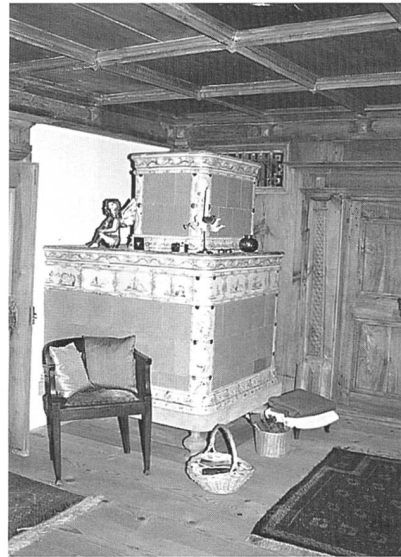
Abb. 30: Malans, Haus Grass. Kachelofen in der Stube; nach der Restaurierung.

Das Haus wurde wohl beim Dorfbrand von 1684 stark beschädigt. Bis auf wenige Restbestände stammt das Wohngeschoss im ersten Obergeschoss aus der zweiten Bauphase. Es zeigt eine Stube mit barockem Täfer und Buffet von 1690, sowie einen mindestens schon einmal versetzten Kachelofen, datiert 1808. Die gefangene Nebenstube und ein weiteres Zimmer sind ebenfalls getäfer. Dies war jedoch nicht immer der Fall, was ein unter dem Täfer zum Vorschein gekommenes Soldatenbildnis mit französischer Uniform aus dem ausgehenden 18. Jahrhunderts beweist. Obwohl das Gebäude wahrscheinlich immer schon zwei

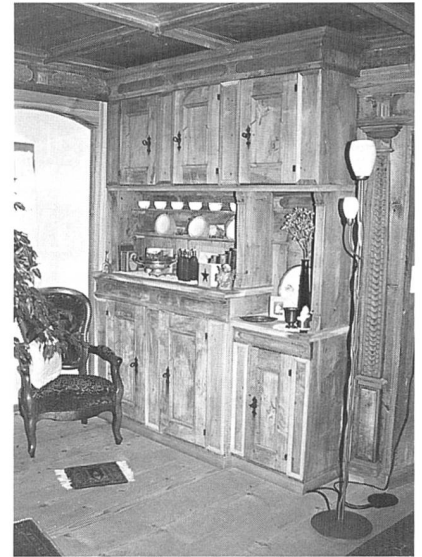
Abb. 31: Malans, Haus Grass. Barockes Stubenbuffet.
