# Kurzberichte

### Zizers, Oberes Schloss: Restaurierung 2003/2004

#### Sta. Maria V. M.: Zur Restaurierung der Mühle Mall

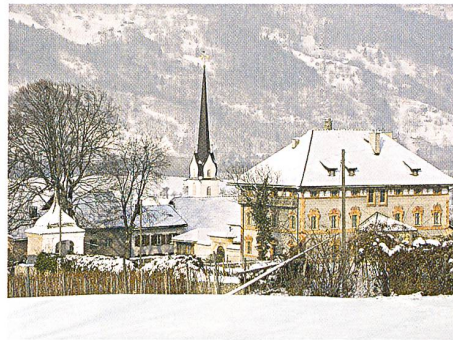
Abb. 141: Zizers, Oberes Schloss. Gesamtanlage, Blick gegen Nordwesten.

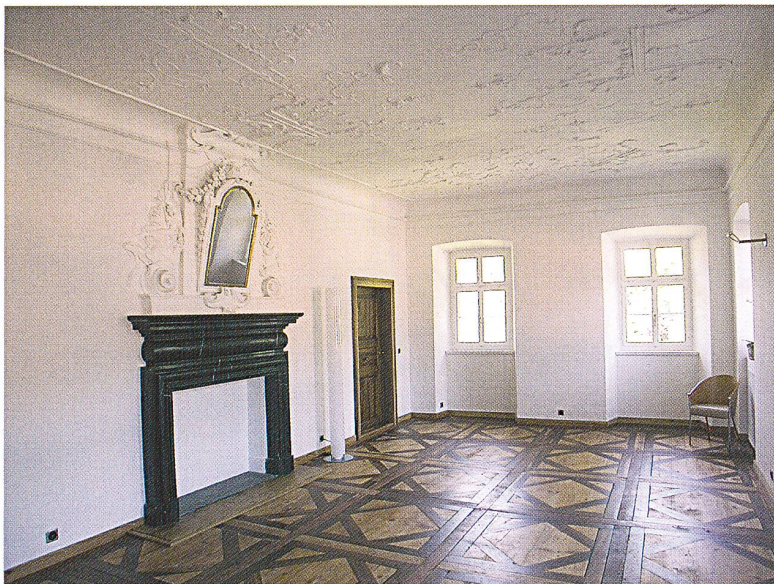
Abb. 144: Zizers, Oberes Schloss, Hauptgebäude. Die restaurierte Stube im ersten Obergeschoss.

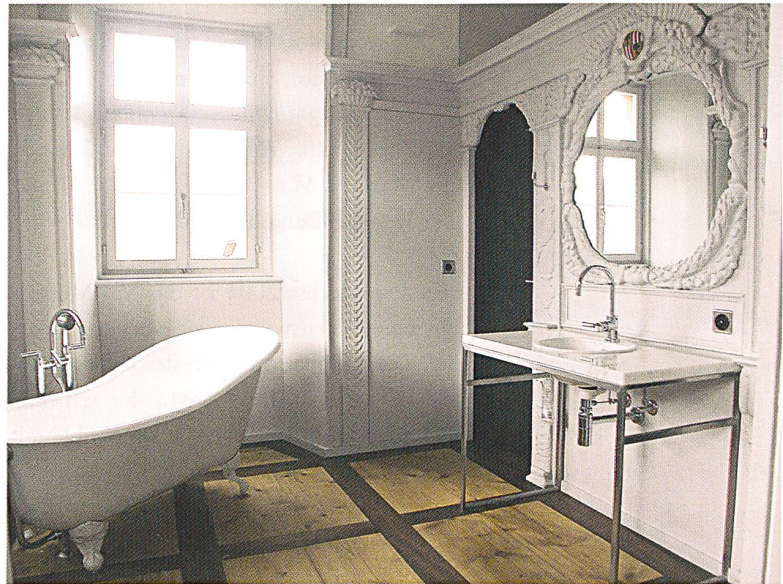
Abb. 146: Zizers, Oberes Schloss, Hauptgebäude. Das Alkovenstübchen im ersten Obergeschoss, heute Baderaum.

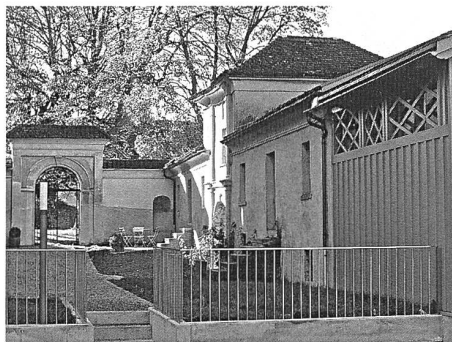
Abb. 147: Zizers, Oberes Schloss, Portalhaus und Gartentor. Blick gegen Süden.

Im Portalhaus<sup>161</sup> wurde der zu einem früheren Zeitpunkt erfolgte unsachgemässe Einbau der Haustechnik im nördlichen Geräte-raum zurückgebaut. Der freigewordene Raum dient heute als Arbeitszimmer, die Haustechnik ist nun in einem neuen, aussen liegenden Kellerraum installiert. In der Wohnung im Obergeschoss sind die 1980 eingebauten Nasszellen (Küche und Bad) ersetzt worden. Die übrigen Räume wurden einer sanften Renovation unterzogen. Beim nordseitig angebauten Stall wurde das gemauerte Erdgeschoss zur Garage umfunktioniert, das in Riegelbauweise konstruierte Obergeschoss der Wohnung zugeschlagen. Teile der Riegelkonstruktion waren angefault und mussten ersetzt werden – zu diesem Zweck wurde der Holzbau zerlegt und wieder neu aufgebaut. Die Aussenwand wurde erneut mit breiten Brettern verschalt und entsprechend dem originalen Befund gefasst. Schadhafte Verputzstellen wurden innen und aussen geflickt. Die Verwendung der Lüftungsöffnungen im Stall als Fenster ergeben im Innern ungewöhnliche Lichtverhältnisse. Projekt und Ausführung sind auch hier sehr sorgfältig realisiert worden; verantwortlich zeichnete hierfür das Architekturbüro Vital + Schild, Chur.

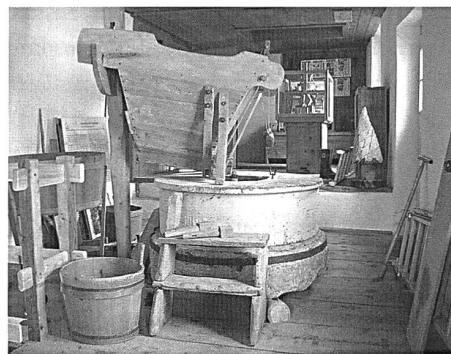
Abb. 149: Sta. Maria V. M., Mühle Mall, Erdgeschoss. Mahlgang mit Läufer- und Bodenstein, darüber der Einfülltrichter.
