Zeitschrift: **Archäologie Bern : Jahrbuch des Archäologischen Dienstes des Kantons Bern = Archéologie bernoise : annuaire du Service archéologique du canton de Berne**

Koppigen, Hauptstrasse 3, Reformierte Kirche

Neues zur Baugeschichte der Pfarrkirche von Koppigen

VOLKER HERRMANN

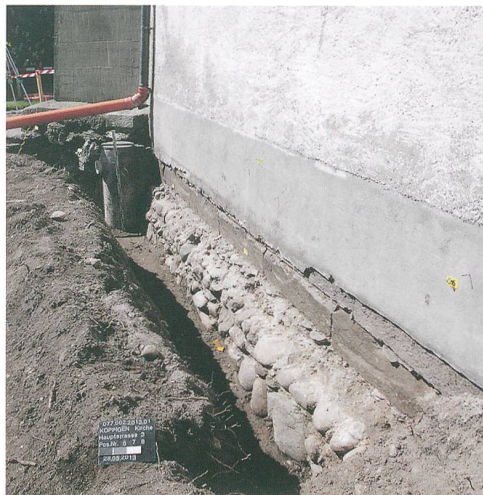
Abb. 3: Koppigen, Hauptstrasse 3. Ostseite des Hauptchores mit dem freigelegten Feldsteinfundament. Blick nach Süden.

Die Grabungen und Bauanalysen zeigen, dass Chor, Langhaus und Turm der Kirche unterschiedliches Mauerwerk besitzen. Die Nordseite des Langhauses weist unterhalb des verputzten Quaderwerks der aufgehenden Wand ein unregelmässig und wenig sorgfältig aus Bruch- und Feldsteinen gesetztes Fundament auf. Der Turm und der nördliche Abschnitt des Chores besitzen hingegen ein solides, einheitliches Bollensteinfundament, das sich deutlich vom Kirchenschiff abhebt (Abb. 3).

Die exakte Datierung der Mauern fällt indes schwer. Funde zur Einordnung fehlen. Lediglich die Fresken an der Innenseite der nördlichen Langhauswand sprechen für eine Errichtung in der ersten Hälfte des 14. Jahrhunderts oder davor. Das Feldsteinfundament des Chores könnte älter sein und von einer Kirche des 12./13. Jahrhunderts stammen. Die Einwölbung ist hingegen erst nachträglich erfolgt, vielleicht um 1417. Das dafür nötige Fundament der nördlichen Aussenstrebe schneidet ein älteres Grab, das zum umliegenden Friedhof einer älteren Kirche gehört. Die beiden Streben sind mindestens zweimal erneuert worden. Die südliche Strebe trägt am oberen Ende eine Bauinschrift aus dem Jahr 1573. An den Turmwänden sind deutliche Brandspuren zu erkennen. Sie rühren von einem Blitzschlag her, der für das Jahr 1529/30 überliefert ist. Das Quaderwerk musste repariert und im Eckbereich mit Tuffstein verstärkt werden. Das heutige einheitliche Erscheinungsbild von Chor, Turm und Kirchenschiff geht auf umfangreiche Umbaumassnahmen des 19. Jahrhunderts zurück.
