Urtenen-Schönbühl, Solothurnstrasse 53

Ehemaliger Gasthof Ochsen – Eine Berner Taverne der frühen Neuzeit

VOLKER HERRMANN UND MARKUS LEIBUNDGUT

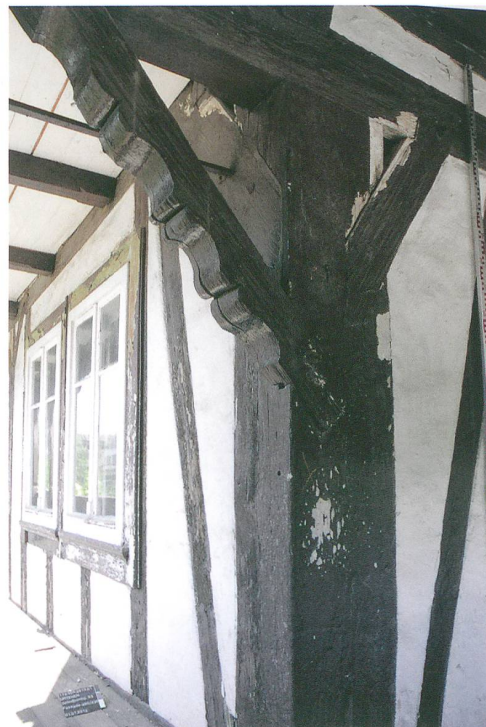
Abb. 5: Urtenen, Solothurnstrasse 53, Obergeschoss, südöstlicher Eckständer mit aufgeblatteten Kopfstreben von Phase 3.

In Bauphase 3 erfolgte die Aufstockung zum heutigen Kerngebäude. Schwellen, Decken- und Rähmbalken sowie drei Eckständer mit aufgeblatteten Kopfstreben sind im heutigen Bau Bestand erhalten geblieben (Abb. 5). Nuten in den Hölzern deuten darauf hin, dass sämtliche Trennwände sowie die Aussenwände im Obergeschoss mit Holzbohlen verschlossen waren. Die zu diesem Bau vorliegenden Dendrodaten sprechen für eine Entstehung des Ständer-Bohlen-Baus um oder kurz nach 1677. Möglicherweise geht der Umbau auf Caspar Hoofmann von Oberburg zurück, der bis 1719 als Eigentümer bekannt ist.
