Bienne, rue des Maréchaux/rue Basse : découverte de deux tours médiévales

Bienne, rue des Maréchaux / rue Basse

Découverte de deux tours médiévales

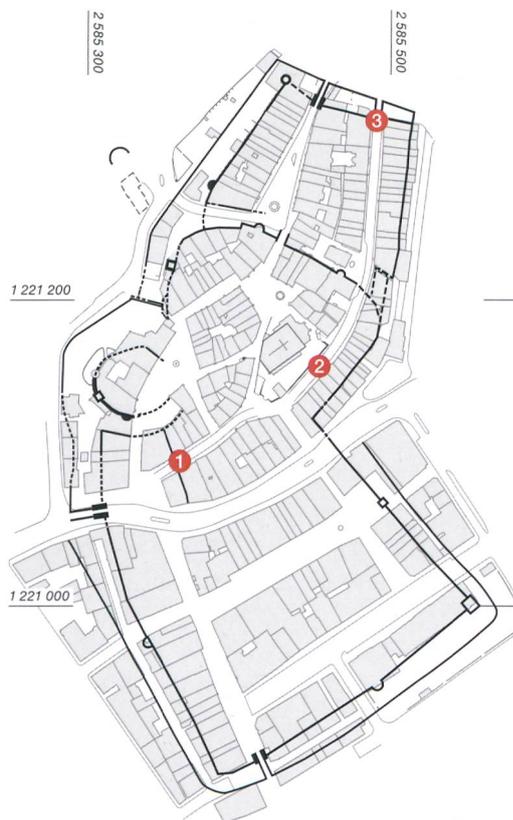
Fig. 1 : Plan de situation des différents vestiges mis au jour : 1 tour de l'Horloge; 2 ancien mur de soutènement de l'esplanade du Temple allemand; 3 porte du Bas. Éch. 1 : 5000.

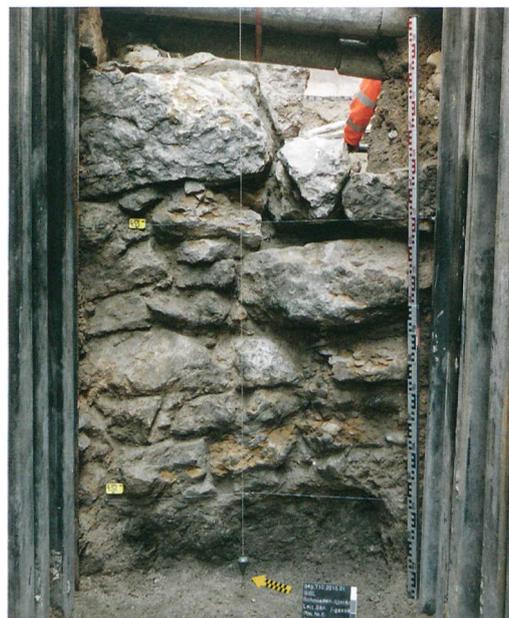
Fig. 2 : Bienne, rue des Maréchaux. Le mur de fondation en blocs et pierres calcaires de la tour de l'Horloge est apparu lors du creusement de la tranchée de canalisation. Vue vers l'est.

À la hauteur des bâtiments nos 3 et 4 de la rue des Maréchaux, des vestiges de la tour de l'Horloge sont apparus (fig. 1 et 2). Il s'agissait d'un tronçon de fondation disposé perpendiculairement à l'axe de la rue. D'une épaisseur de 1,5 m et conservée sur près de 2 m de hauteur, elle n'a été repérée que dans la tranchée princi-

pale. Aucun retour de mur n'a été observé côté ville, ce qui laisse supposer que la tour avait une fondation en U accolée aux murs gouttereaux des maisons. Six mètres à l'ouest de la tour, une épaisse sablière mortaisée de 40 × 40 cm apparut *in situ* à plus de deux mètres de profondeur. Son orientation parallèle à la maçonnerie précitée pourrait suggérer un lien avec la tour: il s'agissait peut-être des reliques d'un pont en bois. Les cinq pieux en chêne (fig. 3) arrachés par la pelle mécanique dans la tranchée, entre la sablière et la maçonnerie, viendraient conforter cette hypothèse (datation en cours). L'iconographie historique révèle que la tour de l'Horloge, percée d'une porte charretière, occupait toute la largeur de la route. Elle perdit sa vocation défensive dès lors qu'elle fut englobée dans le tissu urbain.

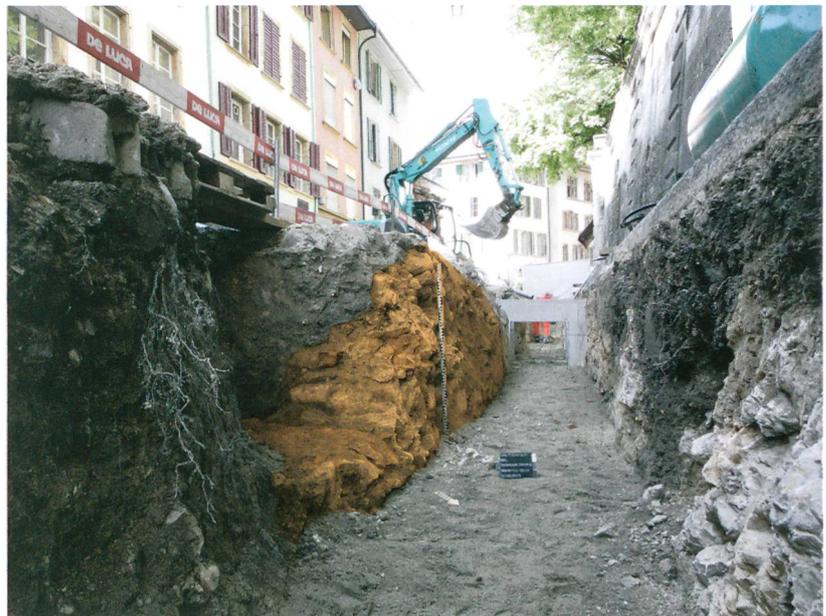
Fig. 4: Bienne, rue Basse. À gauche, quasi au milieu de la chaussée, les fondations de l'ancien mur de soutènement de l'esplanade de l'église; en haut à droite, le mur actuel édifié vers 1841. Vue vers le sud-est.

Au pied méridional du Temple allemand, les travaux ont fait ressurgir les fondations de l'ancien mur de soutènement de l'esplanade qui, jusqu'en 1841, se dressait à peu près au milieu de la rue Basse actuelle (fig. 1 et 4). D'importants travaux furent engagés pour reculer ce mur de 2,5 à 4,5 m vers le nord. À l'extrémité orientale de cette même rue, les fondations de la porte du Bas sont apparues (fig. 1 et 5). Conservées sur près de 2,7 m d'élévation, elles présentaient un solide appareillage formé de moellons et de pierres calcaires. À l'est, le parement de l'ouvrage offrait une inclinaison de 70° environ et descendait jusqu'au niveau du fossé périurbain.
