Trachselwald, Heimisbach, Vorder Giselguet 146

Ein Kleinbauernhaus im Schatthang

KATHARINA KÖNIG UND PIERRE EICHENBERGER

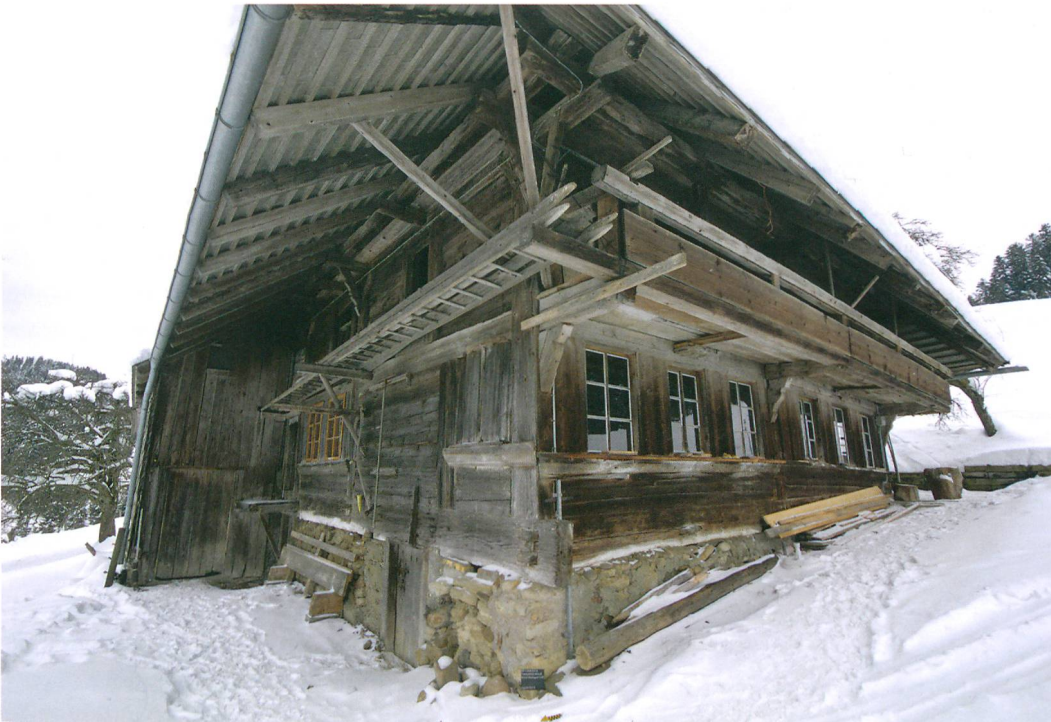
Abb. 1: Trachselwald, Vorder Giselguet 146. Die starke Hanglage ist gut zu erkennen. In der Nordfassade zeigt sich die Kellertüre, über dem gemauerten Sockel liegt der mächtige Schwellenkranz mit Zapfenschloss. Nordseitig in der Ecke ist das mit Brettern verschlossene letzte originale Fenster zu sehen. Blick nach Südosten.

Das Vordere Giselguet von Heimisbach befindet sich weit abseits des Dorfkerns in montaner Lage auf 875 m ü. M. Das Emmentaler Haus steht inmitten eines steil nach Norden hin abfallenden Wiesengeländes über dem Laternengraben. Es ist parallel zur Hangkante ausgerichtet. Unter dem weit heruntergezogenen Vollwalm-dach öffnet sich das Haus mit seiner Hauptfassade nach Westen. Südseitig reicht das Dach nahezu auf den Boden herab (Abb. 1).

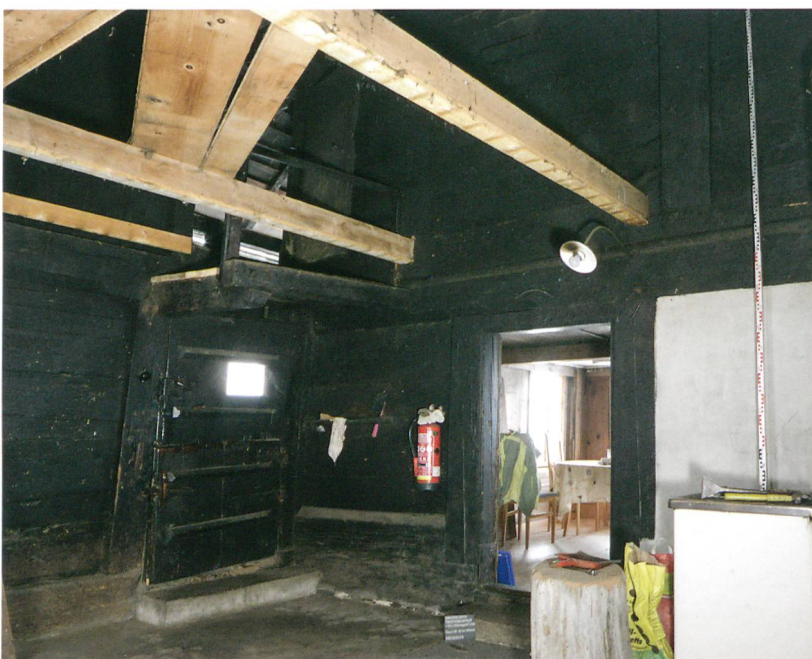
Abb. 4: Trachselwald, Vorder Giselguet 146. Rauchküche. Das Podest über der Haustüre und die Türe zur Laube sind erhalten. Die Türe in die Stube wurde nach Süden verschoben, dies geschah wohl beim Bau der neuen Mauer und der Veränderung der Herdstelle. Blick nach Südwesten.

Das Stubengeschoß verfügt über eine südseitige Eckküche mit Quergang (Abb. 3). Der Hauptzugang ins Haus führt durch eine zweigeteilte Rundbogentüre direkt in die ehemalige Rauchküche (Abb. 4). Im Westen liegen zur Hauptfassade orientiert die gute Stube und die Schlafstube, nach Norden schloss die fenster-

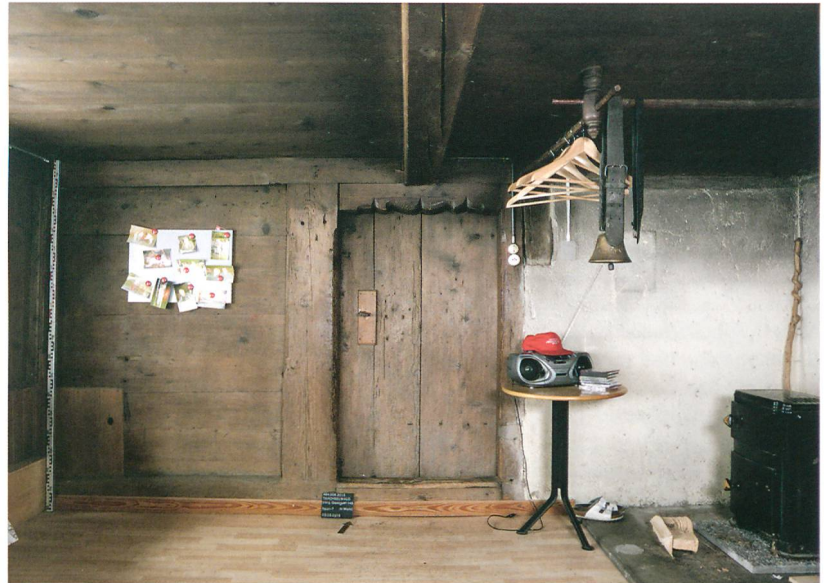
Abb. 5: Trachselwald, Vorder Giselguet 146. In der Wohnstube ist die bauzeitliche Verbindungstüre in die Schlafstube erhalten. Sie trägt als Sturz einen für die Zeit um 1700 charakteristischen Eselsrücken. Blick nach Norden.

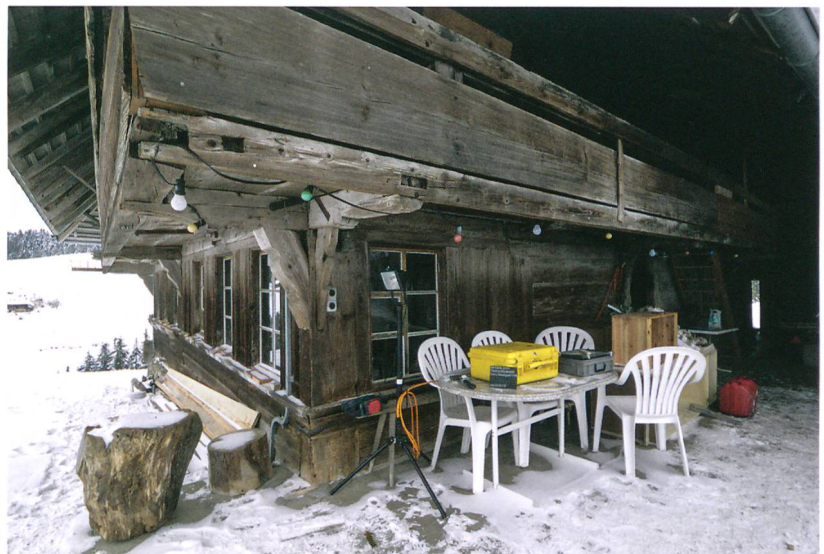
Abb. 6: Trachselwald, Vorder Giselguet 146. Leicht zu erkennen sind die vielen sekundär in der Laube verbauten Holzelemente. Die Auflager sind in die Rähmbalken gezapft und mit Eisenklammern gesichert. Blick nach Nordosten.

Über dem Gadengeschoss liegt ein auffällig konstruiertes sparrenförmiges Dachwerk mit darübergelegtem Pfettendach (Abb. 6). Zwei dreieckige Quer- und ein trapezförmiger Längsbinder tragen die Dachlast und leiten sie über den Gadenbund auf die Seitenwände des Gebäudes ab. In der Querbinderachse erfolgt die Stabilisierung über die durchlaufenden Rähmbalken der Binnenwände, in der Längsachse sind die liegenden Stuhlhölzer hingegen jeweils in einen nur knapp 2 m langen Binderbalken, einen sogenannten Binderschuh, eingezapft. Kehlbalcken sichern die Querbinder zusätzlich gegen Verwindung. In der Längsachse sorgt ein Unterfirst für zusätzliche Versteifung. Die Dachrafen liegen auf dem Firstbalken und auf den vor die Fassade gelegten Flugpfetten.

Türen in den Fassaden des Gadengeschosses belegen von Beginn an eine Erschliessung des Obergeschosses von aussen. Möglicherweise gab es anfangs aber nur einen einfachen gerüstförmigen Umgang. Die heutigen Lauben sind jünger und aus vielen verschiedenen Holzelementen zusammengesetzt. Bauspuren der ursprünglichen Konstruktion fehlen oder sind durch die jüngeren Lauben überdeckt.
