Reichenbach, Mülönen

Drei Kalkbrennöfen auf der mittelalterlichen Baustelle der Letzi Mülönen

MARCO AMSTUTZ UND LARA TREMBLAY

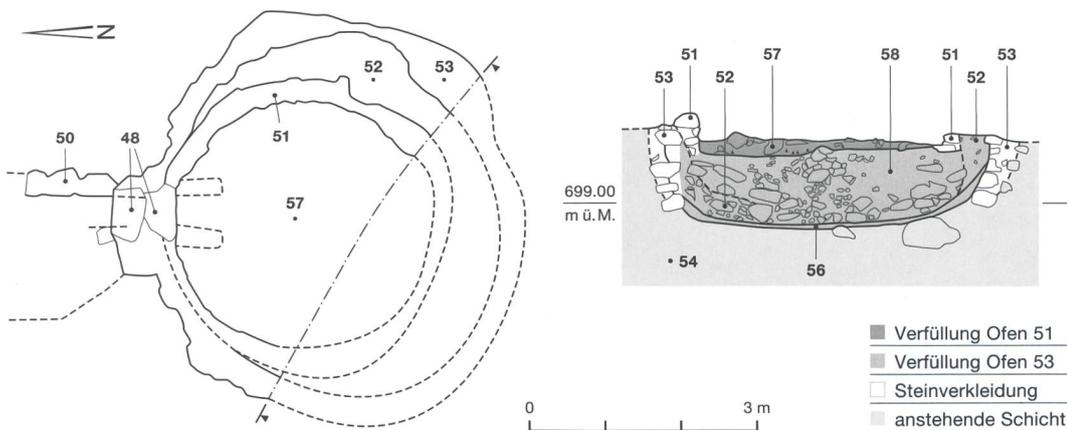
Abb. 2: Reichenbach, Mülener. Die Öfen 53 und 51 im Grundriss und Schnitt. M. 1:100.

In der untersuchten Fläche konnten drei Kalkbrennöfen ausgegraben und dokumentiert werden. Der vermutlich älteste Ofen 53 wurde in einer natürlichen Senke in direkter Nähe zur Burgstelle erbaut. Er schnitt etwa 1,2 m tief in Geschiebesedimente des Suldbachs ein. Der Ofen 53 wies einen fast runden Grundriss mit einem Innendurchmesser von gut 4 m im Bereich der Sohle auf (Abb. 2). Eine in den Kies eingetiefte Arbeitsgrube an der Nordseite des Ofens lag direkt vor dem Einfeuerungskanal. Diese sogenannte Schnauze bestand einst aus zwei sich nach Norden öffnenden Flügelmauern, wobei nur noch die östliche Mauer erhalten war. Über eine verschliessbare Öffnung konnte dem Feuer im Ofen neues Brennholz zugeführt werden. Die Sohle der Brennkammer lag auf gleicher Höhe wie diejenige der Arbeitsgrube. Brandrötungsspuren an den Ofenrändern sowie an den Mauersteinen deuten auf mehrmalige Brennvorgänge hin. Ausbau- oder Flickarbeiten konnten am Mauerwerk keine beobachtet werden.

die Brennkammer dabei mit Geschiebe verfüllt wurde. Dass der Ofen 53 zum Zeitpunkt des Schwemmereignisses noch in Gebrauch war, bestätigt der Bau eines neuen Ofens 51. Mit einem Durchmesser von 3,3 m schnitt er in die Verfüllung des älteren Ofens 53 ein und übernahm ausserdem die Flucht des älteren Befeuerskanals (Abb. 3). Seine Sohle lag etwa 0,9 m höher als die des Vorgängerofens 53. Da vom Ofen 51 nur noch der letzte Rest des Steinkranzes sowie die neugebaute Schnauze erhalten waren, bleiben Fragen über dessen Aussehen weitestgehend unbeantwortet. Aufgehende Strukturen oder Erdbefunde, welche über die oberirdische Konstruktion der beiden Kalkbrennöfen Auskunft geben könnten, fehlen komplett. Zu einem bisher unbekanntem Zeitpunkt wurden die Öfen von einem weiteren Schwemmereignis überdeckt und weiter zerstört.

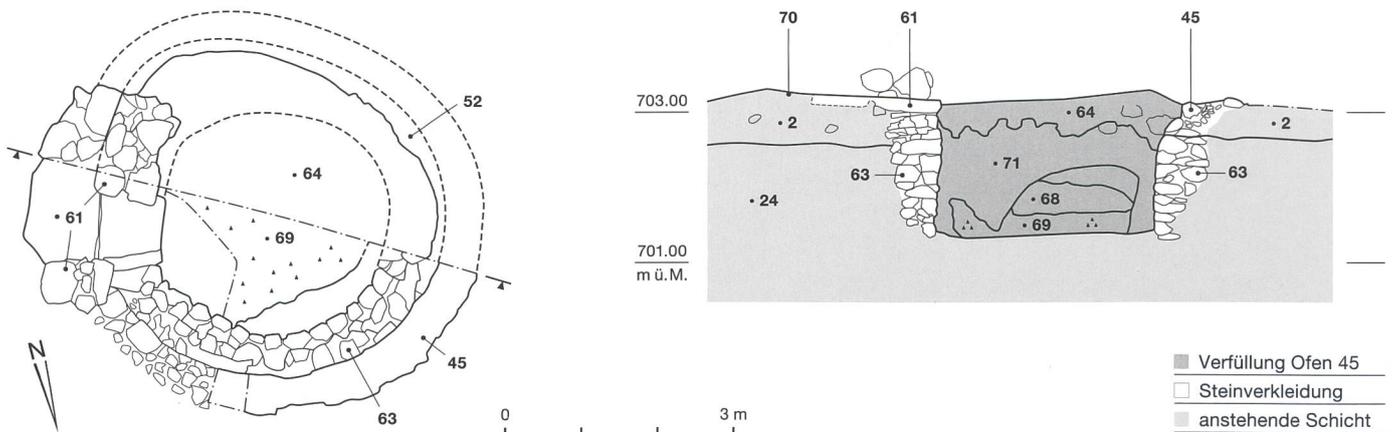
Abb. 4: Reichenbach, Mülenen. Der Ofen 45 im Grundriss und Schnitt. M. 1:100.

Ob der Bau des dritten Kalkbrennofens 45 im Zusammenhang mit diesem Ereignis stand, ist offen. Der Ofen wurde jedenfalls ausserhalb der Gefahrenzone auf einer Anhöhe erbaut. Er wies ebenfalls einen fast runden Inngrundriss von gut 3,0 m Durchmesser auf. Der äussere Durchmesser des Steinkranzes betrug etwa 5,1 m (Abb. 4). Der Zugang erfolgte von Osten her über eine flache Arbeitsgrube, deren Boden mit zwei grossen Steinplatten sauber ausgearbeitet war (Abb. 5). Verbrannte Lehmreste im näheren Umfeld des Ofens 45 lassen den Schluss zu, dass er nur mit einem Lehmantel abgedichtet gewesen war und kein festes Dach zum Schutz vor Witterungseinflüssen aufwies. Anders als bei den beiden Kalkbrennöfen 51 und 53 befand sich der Einfeuerungskanal nicht auf der Höhe der Brennkammer, sondern lag 1,9 m höher. Da die Leibungen der

Öffnung noch eine Steinlage hoch erhalten geblieben waren, ergibt sich daraus eine Mindesthöhe von 2,5 m für die Brennkammer und den Ansatz eines Gewölbes. Dieses musste äusserst stabil gebaut sein, damit es das enorme Gewicht der daraufliegenden Kalksteine tragen konnte.

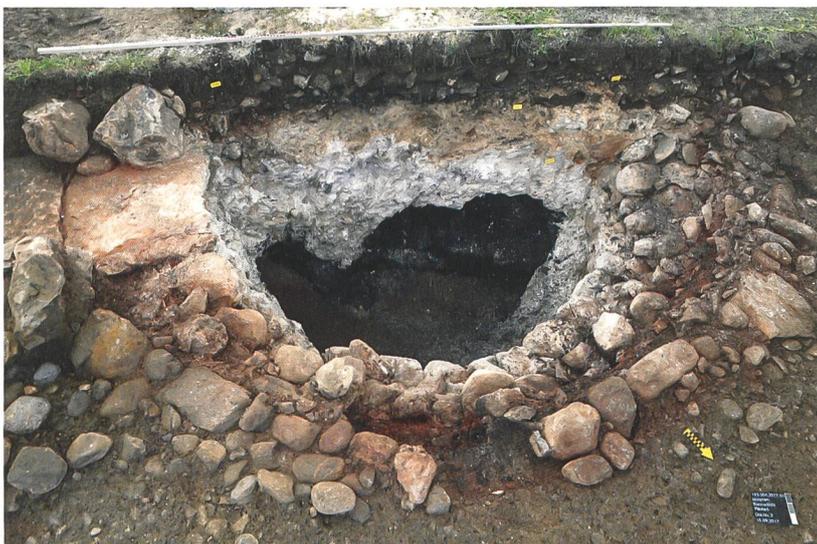
Abb. 5: Reichenbach, Mülenen. Schnitt durch den Ofen 45. Gut sichtbar sind der hohe Einfeuerungskanal sowie der Hohlraum, welcher durch den Einsturz des Gewölbes entstand. Am linken Bildrand erkennt man die mit zwei grossen Steinplatten sauber ausgearbeitete Arbeitsgrube. Blick nach Südosten.

Während des letzten Kalkbrennvorgangs versagte die Gewölbekonstruktion jedoch und stürzte ein. Ein beim Abbau freigelegter Hohlraum lässt interessante Schlüsse zur Zerstörungsgeschichte des Ofens 45 zu. Er konnte nur zustande kommen, wenn das Gewölbe auf nicht vollständig verbranntes Brennholz gefallen ist. Da das Feuer im Ofeninnern noch weiterbrannte und sich der Kalkversturz darüber versteifte, bildete sich nach und nach ein

Hohlraum. Interessant war, dass beim Abbau der Verfüllung nebst total verbackenen Kalksteinen auch sehr viele Löschkalkklumpen beobachtet werden konnten. Diese entstehen zum Beispiel in Sumpfkalkgruben bei Kontakt von gebranntem Kalk mit Wasser und führen zu einer grossen Wärmefreisetzung. Es ist also denkbar, dass eindringendes Regenwasser im Ofeninnern zu einer explosionsartigen Reaktion des Brennkalkes geführt hat. Der Einsturz des Gewölbes könnte damit neben dessen Fehlkonstruktion auch mit einem Wassereintritt bei einem Unwetter zusammenhängen. Jedenfalls belegt die Kalksteinverfüllung, dass keine Versuche unternommen wurden, den Ofen wieder zu reaktivieren.
