Spiez, Neues Schloss

Neue Erkenntnisse zur Entwicklung des Schlosses Spiez

MARCO AMSTUTZ UND ARMAND BAERISWYL

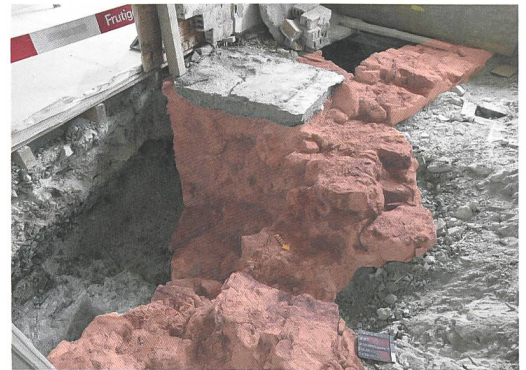
Abb. 3 (rechts): Spiez, Neues Schloss. Rot eingefärbt ist die gut 1,9 cm mächtige Ringmauer. Sie ist mit der abgehenden Umfassungsmauer klar im Verband. Blick nach Süden.

2016 begleitete der ADB umfangreiche Ausbauarbeiten im Neuen Schloss, unter anderem den Einbau eines Liftes und einer Toilettenanlage. Im Bereich des Liftschachtes konnte auf einer Fläche von 14 m² der Verlauf einer über 1,9 m mächtigen mittelalterlichen Mauer erfasst werden. Mit dieser im Verband stand eine zweite Mauer von 80 cm Breite. Sie winkelte nach Süden zur Bucht hin ab und durchstösst die Süd-fassadenmauer des Neuen Schlosses (Abb. 3). Genau an dieser Stelle waren auf der Aussen-seite der Fassade 1988 die vermauerten Mauer-ausbrüche dokumentiert worden. Folglich handelt es sich dabei nicht wie vermutet um den Rest eines Schalenturms, sondern um die jetzt im Innern des Neuen Schlosses aufgedeckte Mauer, die einst über die Flucht der Schlossanlage hinaus nach Süden zum Ufer der Spiezer Bucht zog. Möglicherweise ist diese Mauer, die den Bereich zwischen Schloss und Ufer sperrt, als westseitige Ringmauer des Städtli zu interpretieren (Abb. 2).

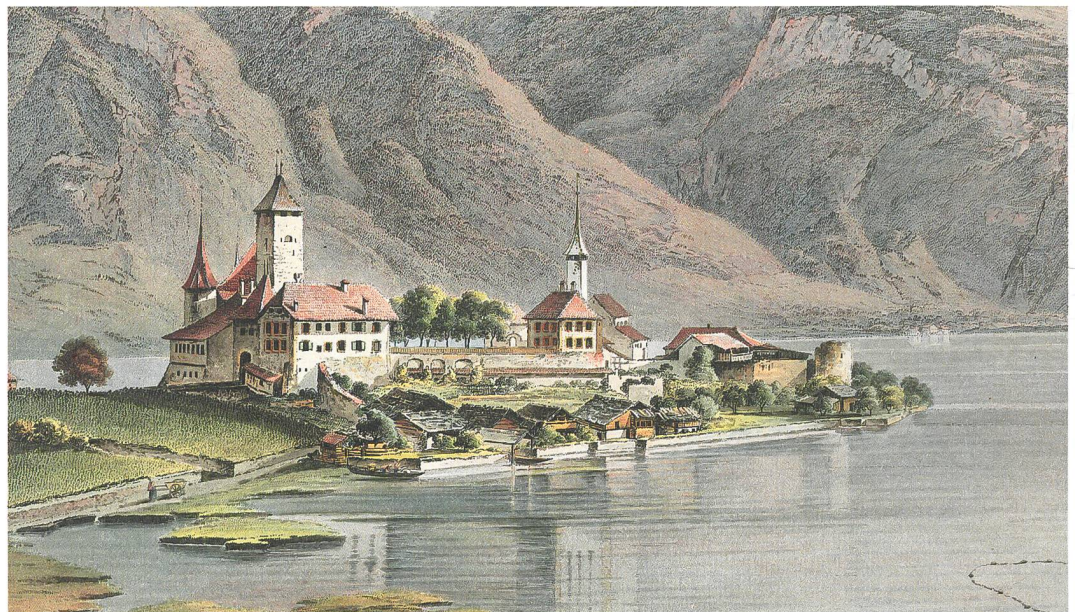
Abb. 2: Spiez, Neues Schloss. Kolorierte Umrissskizze von Heinrich Rieter, um 1784. Das neue Schloss wurde 1746 erbaut. Die mittelalterliche Mauer zwischen Schloss und Bucht bestand damals noch. Blick nach Osten.
