Zweisimmen, Pfarrkirche

Spuren des hochmittelalterlichen Gotteshauses

ARMAND BAERISWYL UND MARCO AMSTUTZ

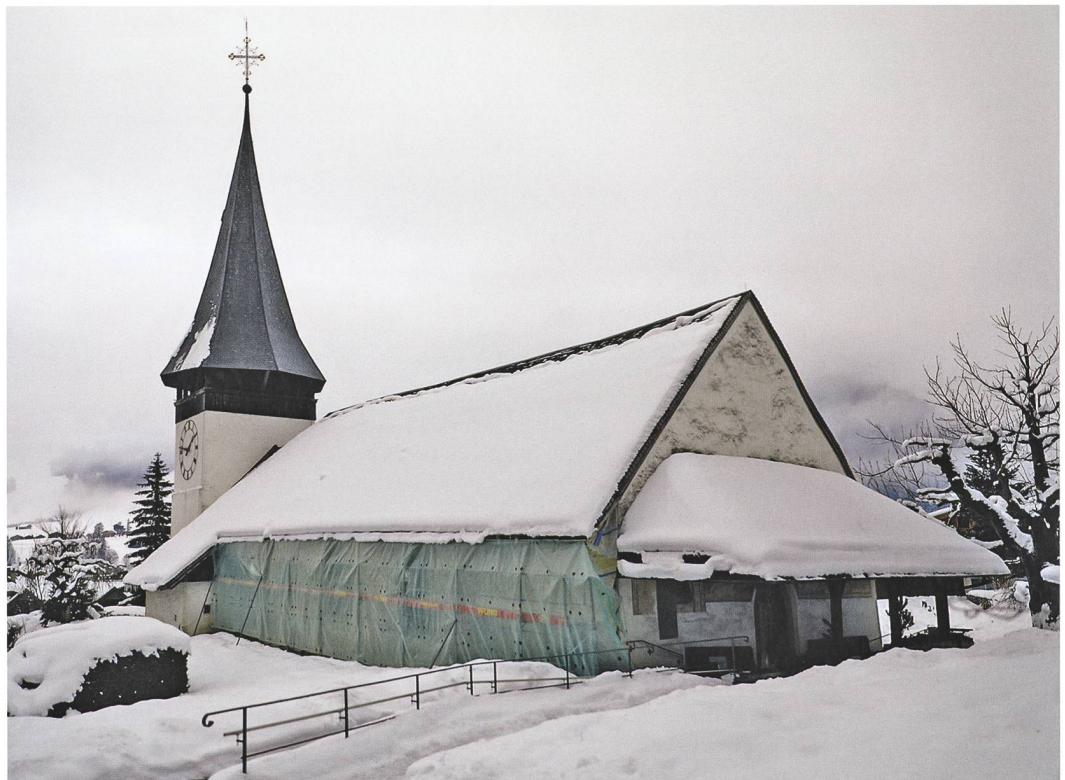
Abb. 1: Zweisimmen, Kirche. Unter dem Witterschutz konnte die Nordfassade des Langhauses untersucht werden. Blick nach Südosten.

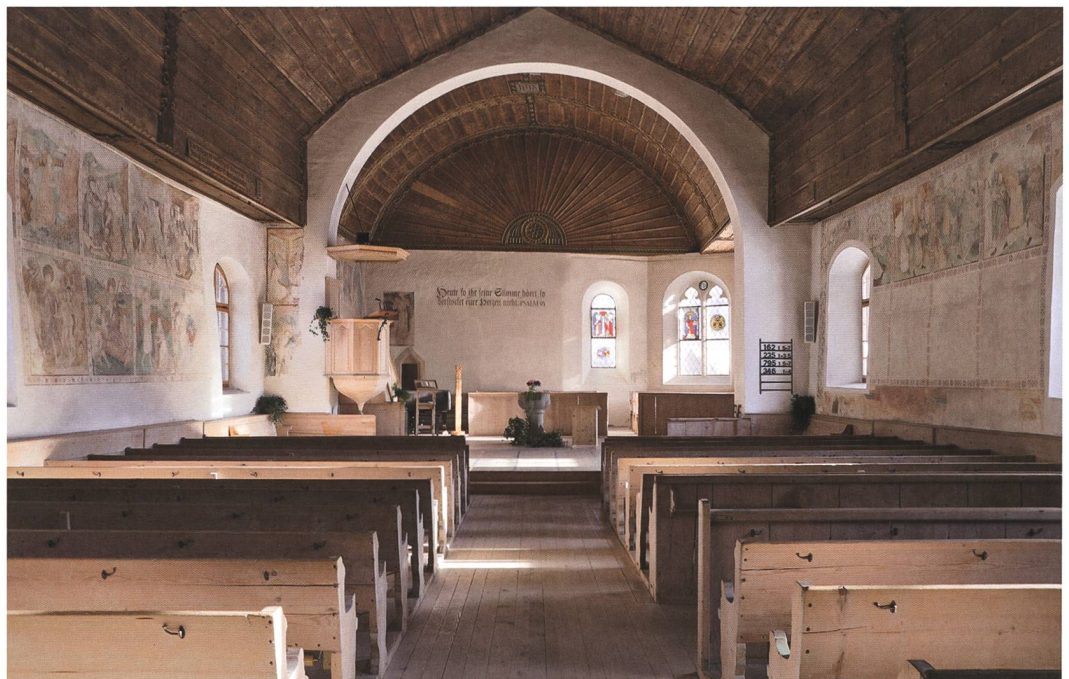
Abb. 4: Zweisimmen, Kirche. Das Kircheninnere mit Blick gegen den Chor. Sichtbar ist der Chorbogen von 1439d (Phase braun) und links dahinter der Südabschluss des Chors von 1491i (Phase olive). Blick gegen Osten.

über dem Langhaus. Er konnte dendrochronologisch auf 1439 datiert werden. Teil dieses Umbaus ist ebenfalls der heutige Chorbogen, dessen Schub an der Aussenseite auf Strebepfeiler abgeleitet wird. Unklar bleibt, wie der Ostabschluss der Kirche vor dem Bau des Polygonabschlusses im ausgehenden 15. Jahrhundert (Bauphase olive) ausgesehen hat. Bestand noch der alte Chor aus dem 9./10. Jahrhundert (Bauphase rot) und gab es in der Südostecke einen Kapellenanbau? Aus dem 15. Jahrhundert stammen auch die reichen Ausmalungen im Innern. Ebenfalls in diese Zeit dürfte die Aufstockung des Glockenturms auf die heutige Höhe fallen. Schliesslich wurde damals die mutmassliche Sakristei abgebrochen.

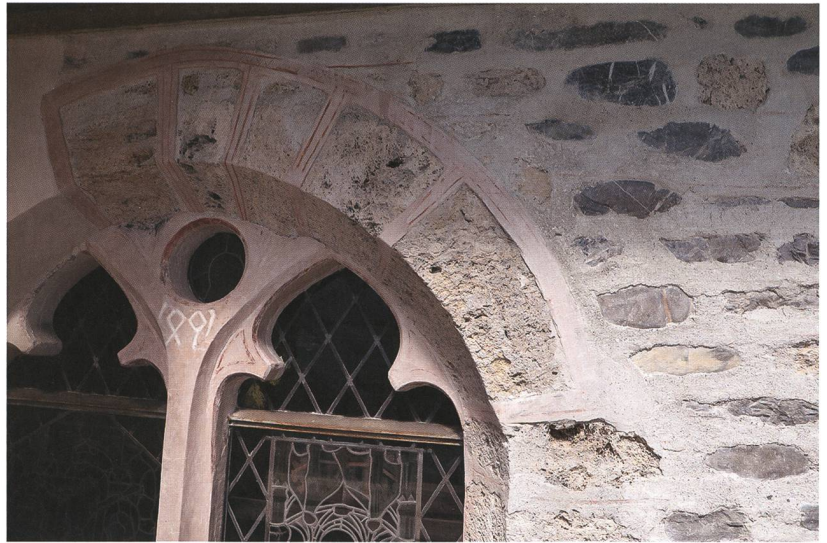
Abb. 5: Zweisimmen, Kirche. Das spätgotische Masswerkfenster des Polygonalabschlusses (Phase olive) mit der eingehauenen Jahrzahl 1491. Sie wird sichtbar bleiben. Blick nach Norden.

Gut 50 Jahre später wurde der Chor in seiner heutigen Form errichtet und mit einem neuen Dachwerk versehen (Bauphase olive). Dies belegt die am südwestlichen Masswerkfenster eingehauene Jahrzahl 1491 (Abb. 5). Ebenfalls in dieser Bauphase entstand die Innenausmalung des Chors.
