# Parkbad Tiefenbrunnen in Zürich = Parc-piscine à Zurich = Park with bathing facilities at Tiefenbrunnen, Zurich

## Parkbad Tiefenbrunnen in Zürich

Architekten / Architectes / Architects:  
Jos. Schütz, Willy Roost, Otto Dürr, BSA, SIA, Zürich  
Gartenarchitekt / Paysagiste / Landscape-architect:  
Hans Nussbaumer, BSG, Zürich  
Ausführung der Uferbefestigung  
und der Gartenarbeiten:  
Exécution de la fortification de la rive  
et de l'aménagement du jardin:  
Execution of shore reinforcements:  
Shorescaping and garden planning:  
Hans Nussbaumer, BSG, Zürich

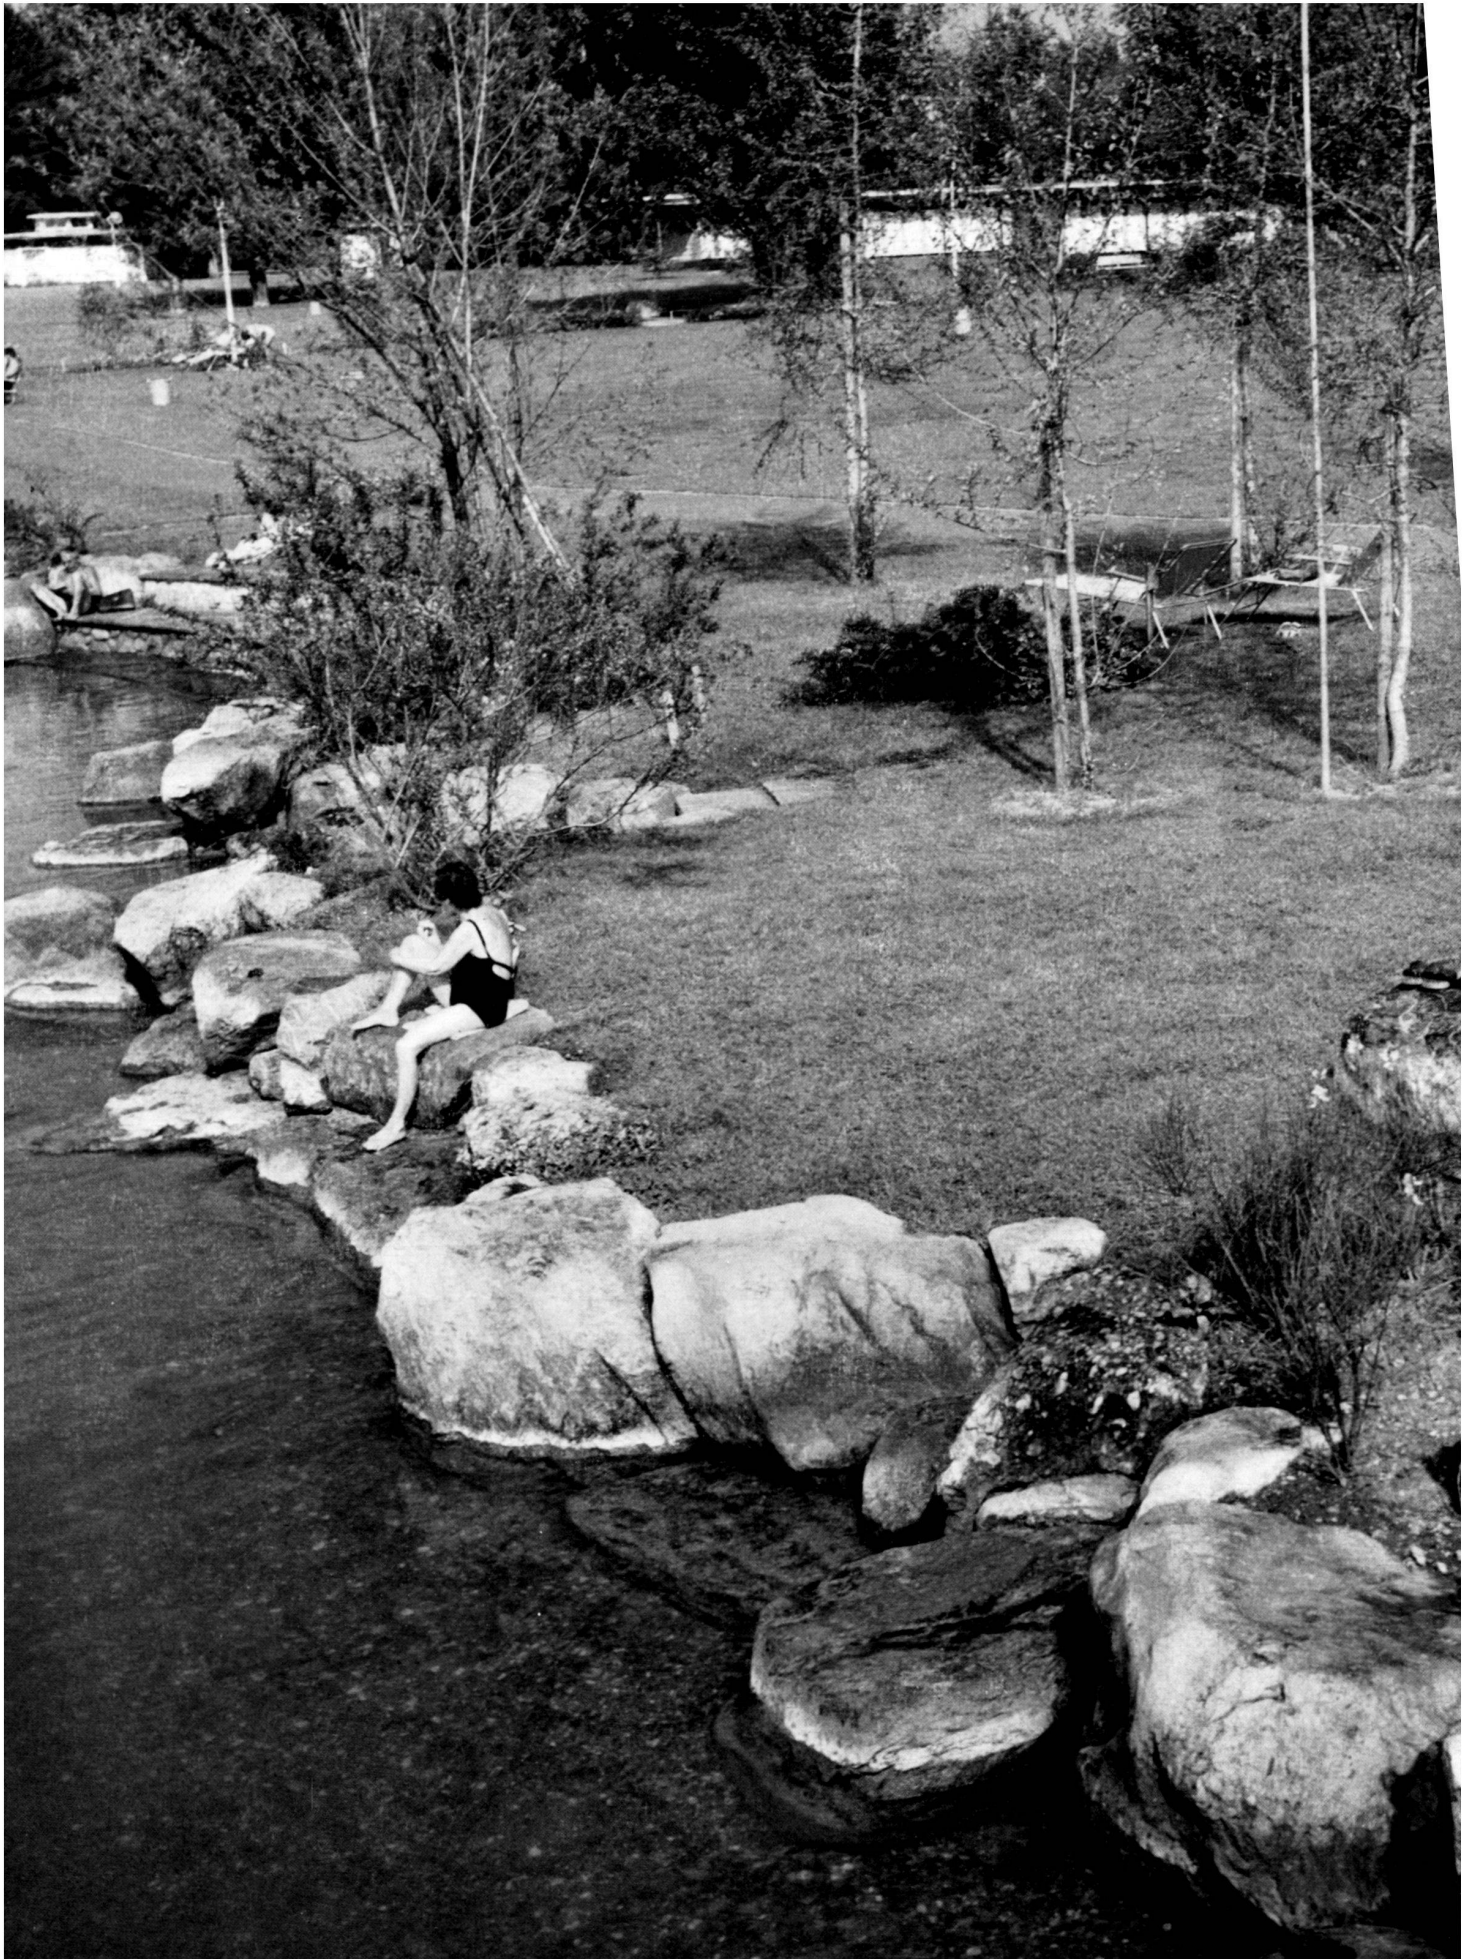
2

Flugbild des Parkbades  
Tiefenbrunnen in Zürich  
Vue aérienne du «parc-piscine»  
Tiefenbrunnen à Zurich  
Air-photograph of the park with  
bathing facilities

Auf dem Flugbild sind die alten Pappeln zu erkennen, welche bis zum Jahre 1939 am Seeufer standen. In den folgenden Jahren wurde das Gelände seeseits der alten Bäume nach und nach aufgeschüttet. Im Jahre 1953 wurde mit den Bauarbeiten begonnen, obschon die Aufschüttungen immer noch in Bewegung waren. Das schwierigste Problem bestand in der Sicherung des Ufers an der Wasserkante gegen den Wellenschlag. Pfählungen und Mauern kamen wegen der grossen Tiefe der Aufschüttungen nicht in Betracht. So wurden längs dem Ufer Betonfundamente als schwere liegende Balken in kürzeren oder längeren, untereinander unabhängigen Abschnitten, je nach der Ausformung der Uferpartien, erstellt und mit quer zur Uferlinie liegenden Eisenbeton-Balken, deren Enden entsprechend schwer ausgebildet wurden, ins sichere Gelände verankert. Auf diese sozusagen schwebenden Fundamente wurden die gestuften Uferverbauungen aufgesetzt und dazu vorwiegend Findlinge verarbeitet. So konnte das Ausspülen und Wegschwemmen der Ufer verhindert werden. Wenn sich im Laufe der Zeit einzelne dieser Fundamentstücke noch senken sollten – sie können es an den Verankerungen wie an Scharnieren – so rutschen sie doch nicht ab und die Aufbauten können verhältnismässig leicht wieder korrigiert werden.

The air-photograph shows the old poplar trees standing on what was the shore line until the year 1939. During the following years the ground between those poplars and the present shore line was filled up by and by. In the year 1953 the actual construction work could begin, although the filling up was not yet finished. The most difficult problem consisted in securing the new shore line, preventing the waves from washing the filled up material away. On account of the depth there could be no question of building walls or driving in piles. The architects therefore decided to use heavy beams of concrete in different lengths to be laid out on several independent sections of the shore as foundation elements, their size being suited to the shape of the shore line, and anchored to secure ground with girders in reinforced concrete with extra-heavy ends. On this virtually floating foundation the shore constructions, varying in level, could be built, using mostly erratic blocks as building material. Thus the danger of the shore line being washed away could be prevented in a satisfactory manner. If in the course of time certain foundation elements should sink still further — they can, as they are secured to the fixations on hinges — still they will not glide away, so that corrections and repair work can be carried out without encountering too great difficulties.

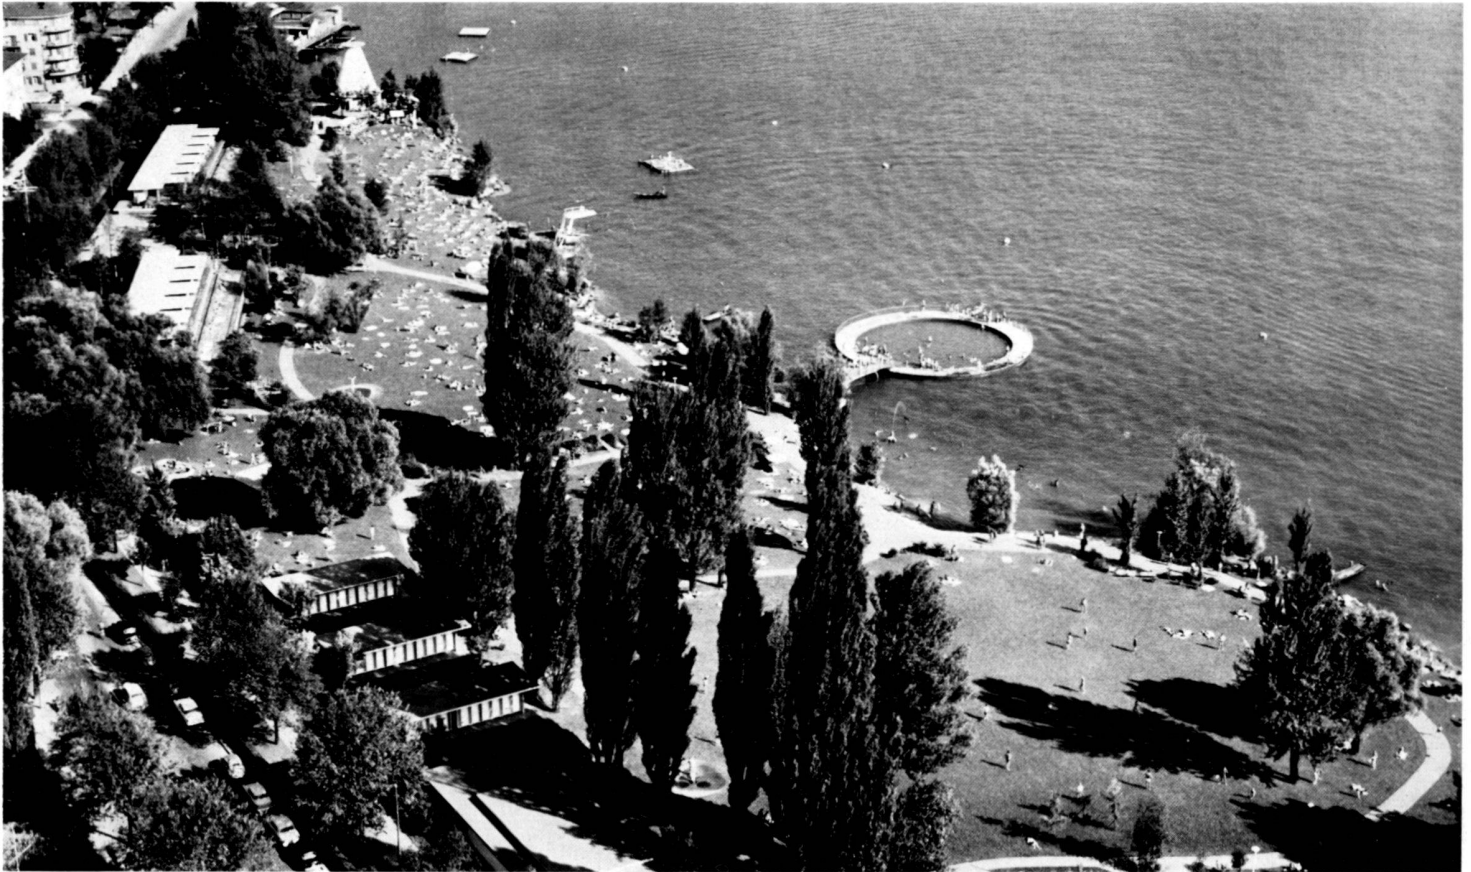
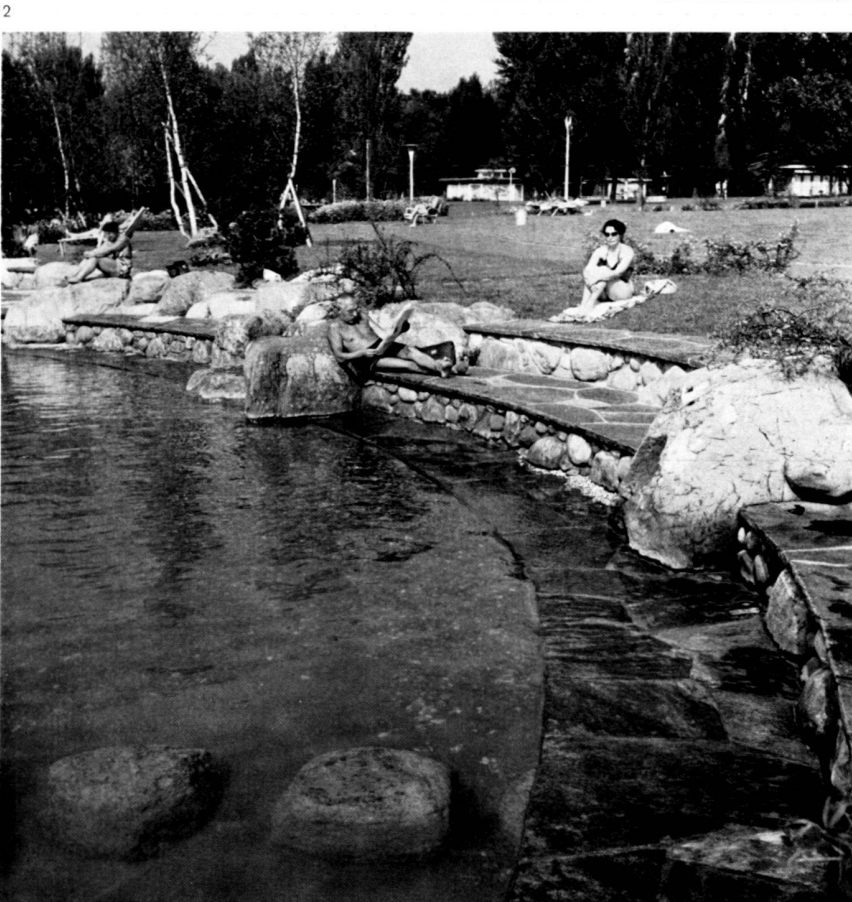
1+3

Details der Uferverbauungen  
Détails des défenses de rive  
Details of construction work  
on the shore line

rivage, des fondations en béton, sous forme de lourdes poutres horizontales détachées, indépendantes les unes des autres, suivant la forme du rivage, et on les ancre dans le terrain ferme avec des poutres transversales en béton armé, dont les bouts furent alourdis proportionnellement. C'est sur ces bases, pour ainsi dire flottantes, que l'on posa les défenses de rives étagées, pour lesquelles on a façonné en grande partie des blocs erratiques. Ainsi, on a pu empêcher l'enlèvement des rives par l'action de l'eau. Si avec le temps l'une ou l'autre de ces pièces de fondation devait s'abaisser — ceci est possible à l'ancrage, de la même manière qu'à des charnières —, elle ne peut cependant pas glisser, et la superstructure est relativement facile à corriger. Les surfaces gazonnées se trouvent environ 1.00 à 1.20 m plus haut que le niveau réglé du lac. Le rivage étagé sur une longueur totale de 400 m facilite l'accès à l'eau et donne des places de repos appréciées pour s'asseoir ou s'étendre. Les bâtiments indispensables sont disposés le long de la route, servant ainsi en même temps de clôture. La fréquence journalière la plus élevée est d'environ 8000 personnes. Hors de la saison de bain, le parc est accessible à la population comme zone de verdure publique.

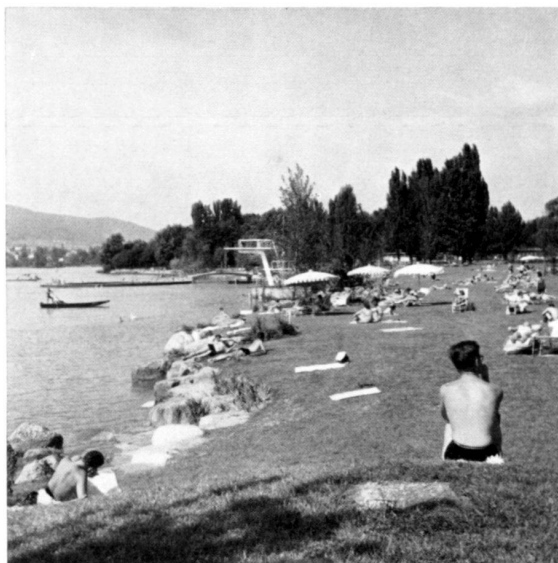
4

Blick von Osten über die  
Uferpartie mit Sprungturm und  
Nichtschwimmerbecken im See  
gegen den Landvorsprung  
des Zürichhorns mit seinen  
alten Bäumen auf dem  
Aufschwemmungsgebiet  
des Hornbaches  
La partie du rivage avec la  
plate-forme et le bassin des  
non-nageurs dans le lac, vers la  
langue de terre du Zürichhorn  
avec ses vieux arbres dans  
le bassin du ruisseau Hornbach  
View from the east, showing the  
shore line with tower for jumpers  
and basin for non-swimmers  
In the background lies the  
Zurichhorn peninsula, a public  
garden with old trees growing on  
ground which in the course  
of time had been filled up by  
a wild brook carrying down  
material from the hill side

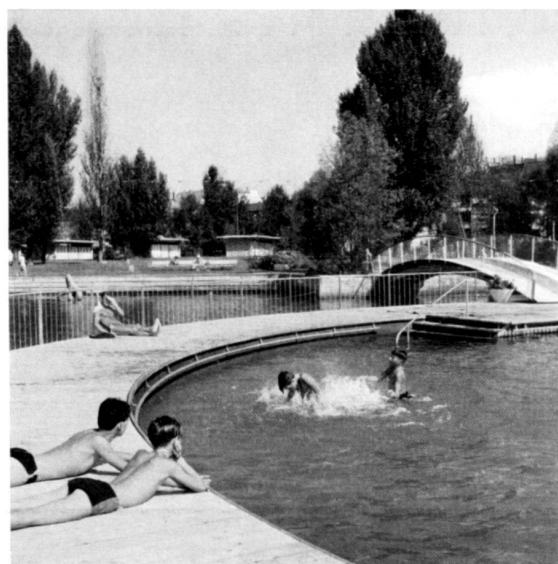
5

Das schwimmende  
Nichtschwimmerbecken, Pontons  
um einen Holzrostboden  
Der bewegliche Verbindungssteg  
kann sich dem Wasserstand  
anpassen  
Le bassin flottant des  
non-nageurs, pontons autour  
d'un plancher en grillage de bois  
La passerelle de communication,  
mobile, peut s'adapter au niveau  
de l'eau  
The floating basin for  
non-swimmers  
Pontons around wooden gratings  
The movable connecting  
bridge adapts itself to the  
water level

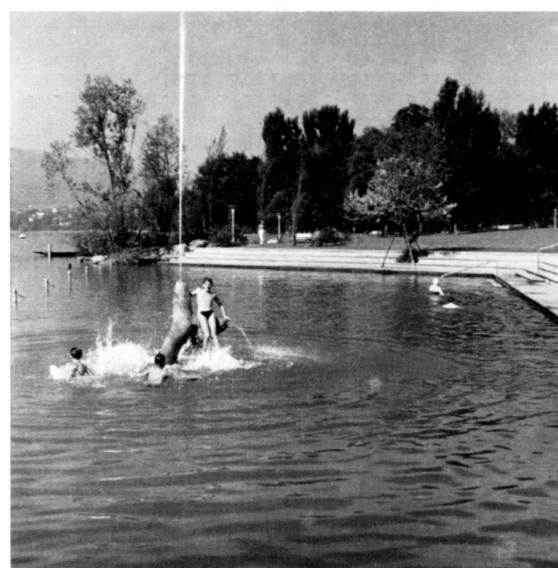
6

Begrenztes Schwimmbecken  
am Ufer für Anfänger  
Bassin de natation limité pour  
les débutants  
Basin at the shore for beginners

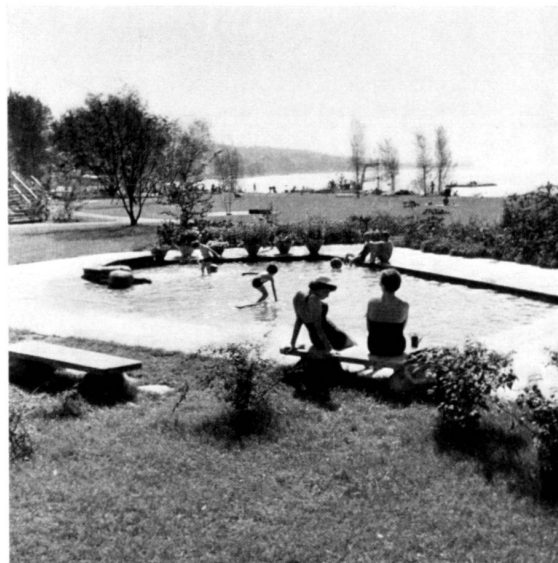
7

Das Planschbecken  
für Kleinkinder, etwas abseits  
vom See  
Le bassin d'agrément pour les  
petits à proximité du lac  
Splashing basin for children  
at some distance from  
the shore line

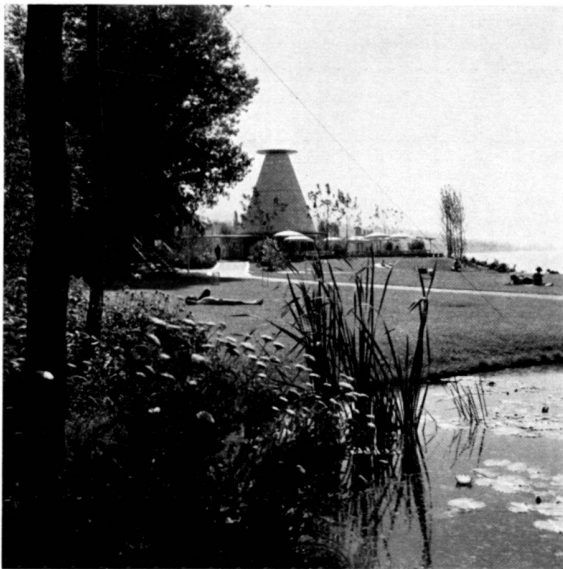
9  
Blick aus der Mitte des Bades  
über die Liegewiese  
zum Café am östlichen Ende  
Vue du milieu du bain sur  
le pré-gazon de repos,  
à l'arrière-plan, le café à  
l'extrémité nord  
View from the centre of the  
bathing beach across  
the recreation lawn with the cafe  
at the eastern end

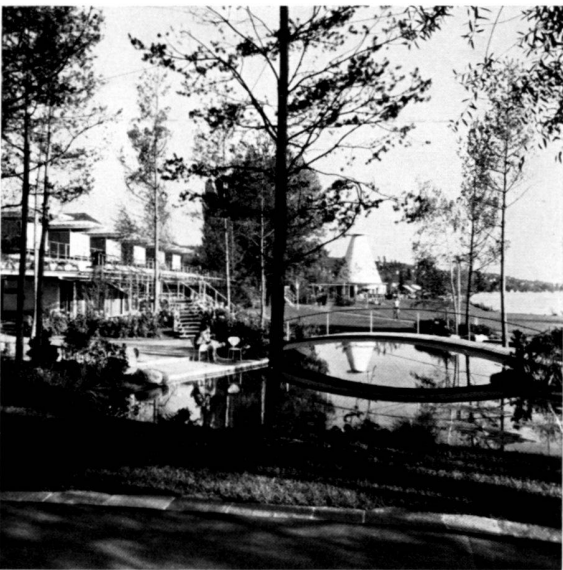
10  
Eingangspartie mit einem Teil  
der Garderoben-Gebäude  
und Sonnenterrassen und dem  
Zierbecken im Vordergrund  
L'entrée avec une partie des  
vestiaires, des terrasses pour les  
bains de soleil et le bassin  
décoratif au premier plan  
Entrance with part of the  
dressing room building and sun  
terraces with a decorative basin  
in the foreground
