# **Schutz von Bäumen beim Bau der S-Bahn in Zürich = Protection des arbres lors de la construction de la S-Bahn à Zurich = Protection of trees during construction of the Rapid Railway line in Zurich**

## Schutz von Bäumen beim Bau der S-Bahn in Zürich

Albert Gmür,  
Landschaftsarchitekt HTL/BSG,  
Bürogemeinschaft für  
angewandte Ökologie, Zürich

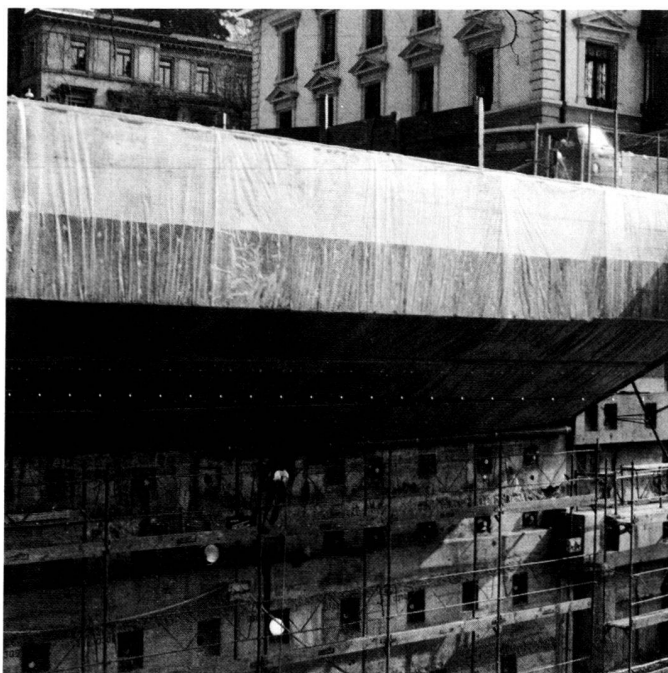
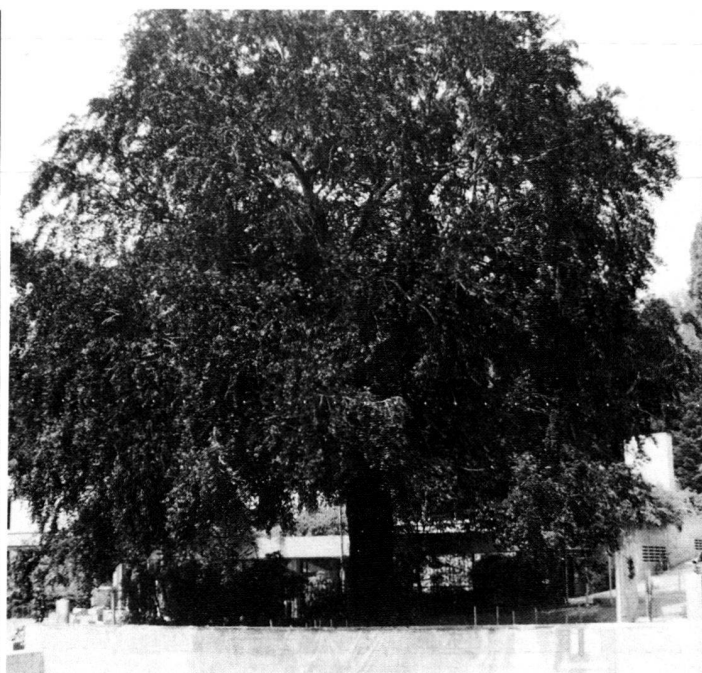
Die «Falkenbuche» und der zur Erhaltung des Baumes notwendige Trog.

The "Falkenbuche" and the trough required to preserve the tree.

Der Bau der S-Bahn bedingt ein zusätzliches Gleis bergseits der bestehenden Bahnhofsanlagen, in etwa 15 m Tiefe unter dem Standort der Falkenbuche. Zur Erhaltung des Baumes wurde ein betonierter Trog erstellt und der heikle Abschnitt damit freitragend überbrückt.

Der Baum wurde regelmässig überwacht; die wöchentlichen Kontrollen bezogen sich auf Beschädigungen, Verunreinigungen und Befall durch Pflanzenparasiten. Dadurch konnte beispielsweise am 29. Juli 1985 ein grösserer Schaden durch ausfliessendes Rohöl verhindert werden. Zum Schutz gegen Winterschäden wurde der Betontrog im ersten Herbst mit Wärmedämmplatten versehen.

At this point, the construction of the Rapid Railway necessitates a new line to be built on the hillside of the existing railway station, at a depth of about 15 metres under the copper beech. To protect the tree, a concrete frame was created so that the delicate area could be bridged over on the cantilever principle.
