Die Habsburg. Bericht über die Ausgrabungen von 1994/95

Peter Frey

Einleitung

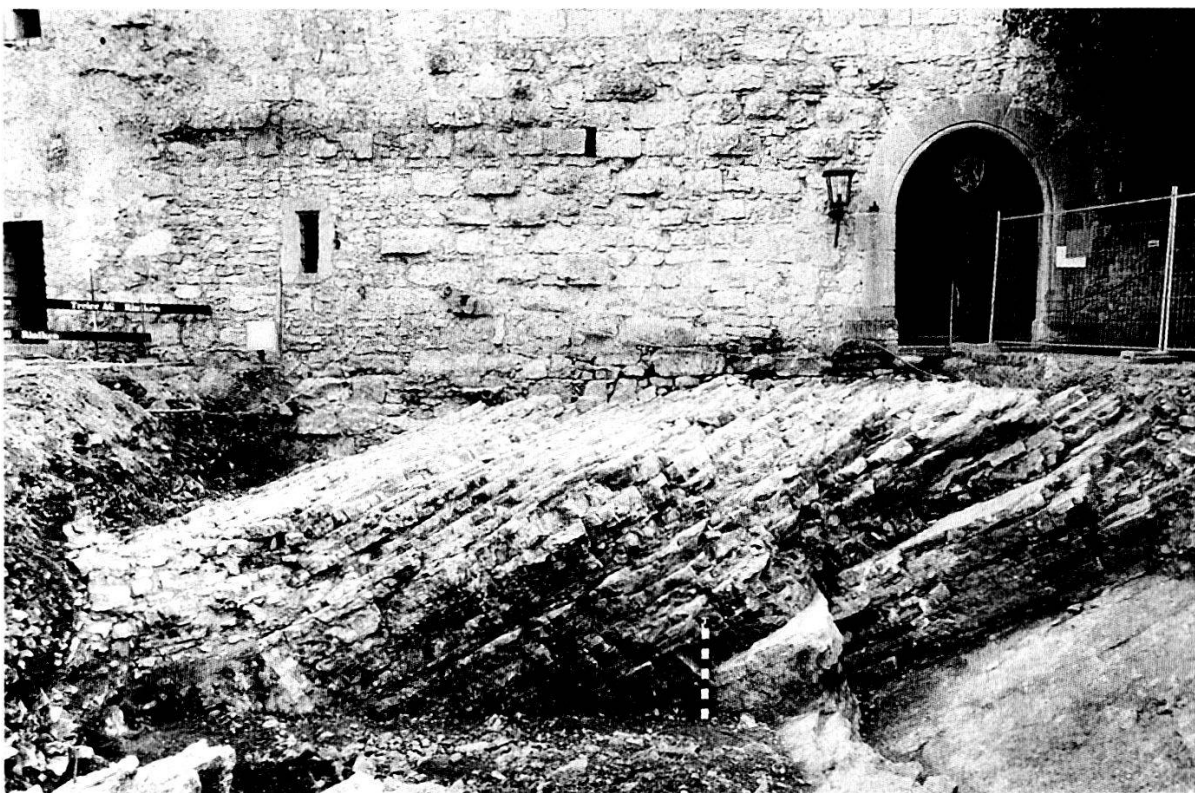
Abb. 1: Der Abschnittgraben von Osten. Foto Aargauische Kantonsarchäologie, Theo Frey.

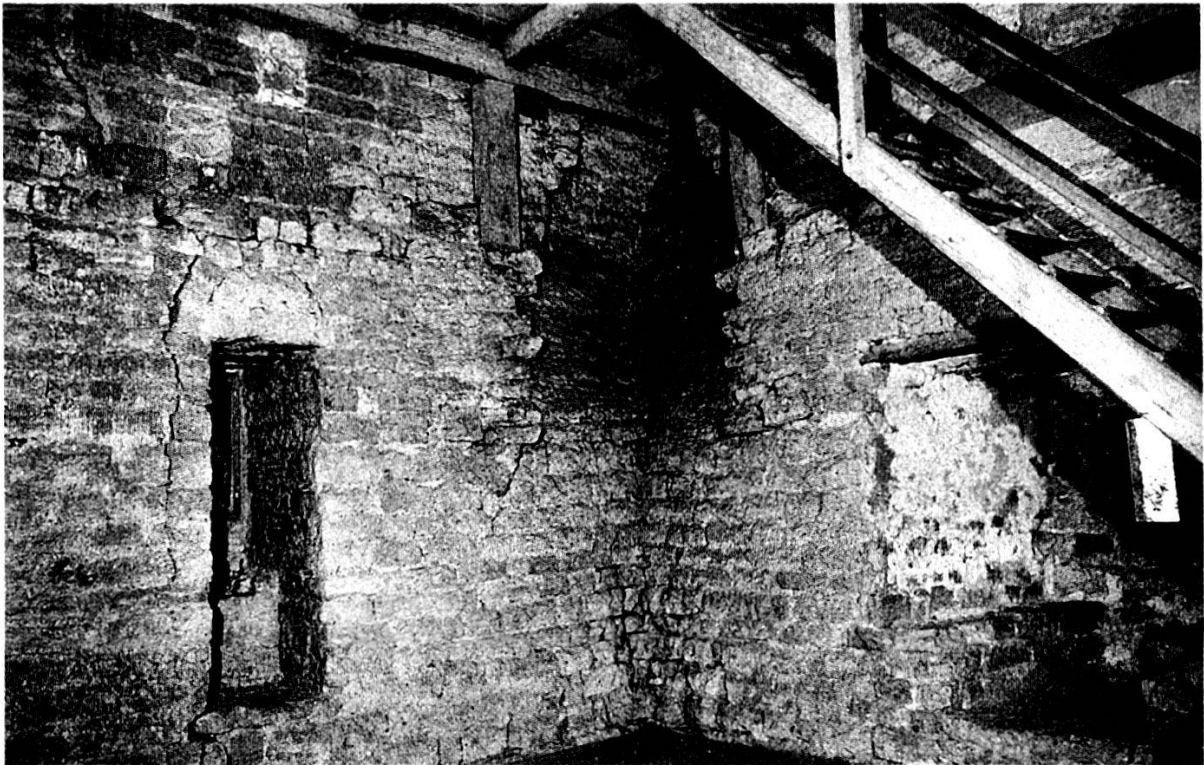
Abb. 8: Grosser Turm, Kamin im 1. Obergeschoss. Foto Aargauische Kantonsarchäologie, Theo Frey.

Im ursprünglich ersten Obergeschoss (seit 1995 zweites Obergeschoss) diente den Deckenbalken ein 0,25 m breiter Mauerrücksprung als Auflager. Balken und Belag eingerechnet ergeben für das zweite Obergeschoss eine Bodenhöhe auf Kote 517.45 und für das erste Obergeschoss eine Raumhöhe von ca. 4,4 m. Das erste Obergeschoss bildete zugleich das ursprüngliche Eingangsgeschoss. Vom Portal in der Ostwand ist lediglich noch die Leibung erhalten. Das Türgehäuse und der vermutlich waagrecht liegende Sturz waren schon vor dem mittleren 19. Jahrhundert durch eine hölzerne Hilfskonstruktion ersetzt worden.¹⁵ In der südlichen Türleibung des Hocheinganges befindet sich ein schmales Scharfenfenster, das offenbar der Belichtung der Eingangspartie diente. Je ein weiteres Scharfenfenster weisen im ersten Obergeschoss die West- und Süd-mauer auf. Ihre Öffnungen lagen ursprünglich 2 m über dem Fussbodenniveau, so dass der Luftstrom über den Köpfen aufrecht stehender Personen zirkulieren konnte. Mit dieser Massnahme schützte man sich vor dem Aufkommen von Fensterverglasung gegen Zugluft. In der nordwestlichen Raumecke hat sich ein Kamin mit dem Ansatz der gemauerten Haube erhalten. Da aber weder an der Rückwand noch im Rauchfang Russ festzustellen ist, scheint man den Kamin nie benutzt zu haben.

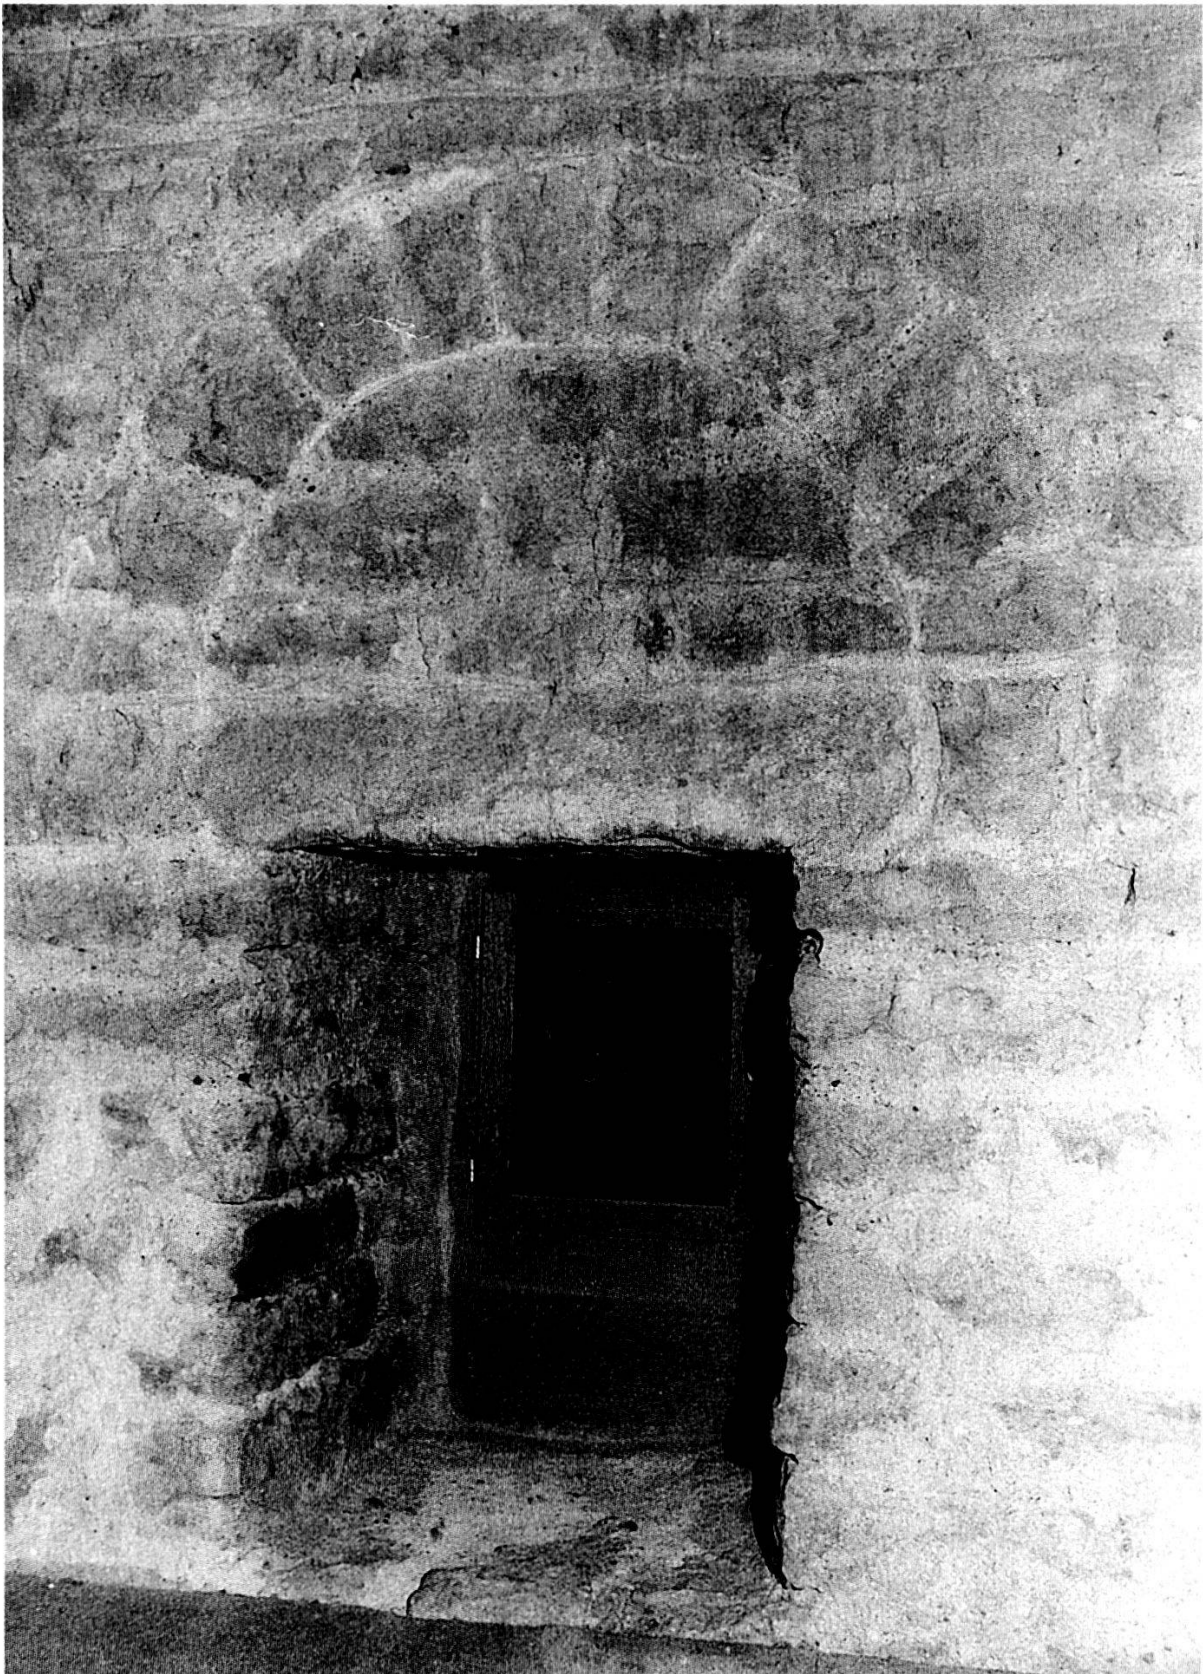
Abb. 9: Grosser Turm, steinsichtig verputztes Handquadermauerwerk der Erdgeschoss südwestwand.
Foto Aargauische Kantonsarchäologie, Theo Frey.
