# Neue Befunde zur Bau- und Ausstattungsgeschichte des Aarhofs in Solothurn

Autor(en): **Bertschinger, Urs**

Zeitschrift: **Archäologie und Denkmalpflege im Kanton Solothurn**

Band (Jahr): **23 (2018)**

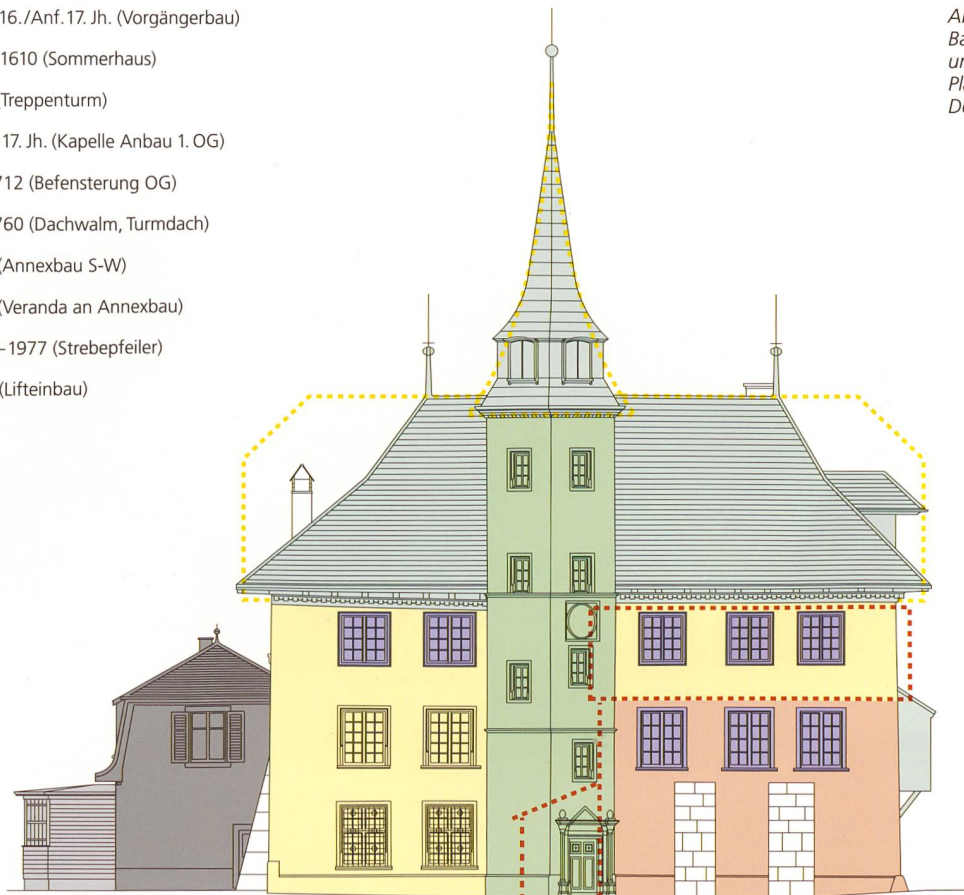
Abb. 7  
Bauphasenplan der Ostfassade  
und des Erdgeschosses.  
Planzeichnung: Kantonale  
Denkmalpflege.

- Ende 16./Anf. 17. Jh. (Vorgängerbau)
- 1609/1610 (Sommerhaus)
- 1619 (Treppenturm)
- Mitte 17. Jh. (Kapelle Anbau 1. OG)
- um 1712 (Befensterung OG)
- um 1760 (Dachwalm, Turmdach)
- 1908 (Annexbau S-W)
- 1922 (Veranda an Annexbau)
- 1970–1977 (Strebepfeiler)
- 2017 (Lifteinbau)

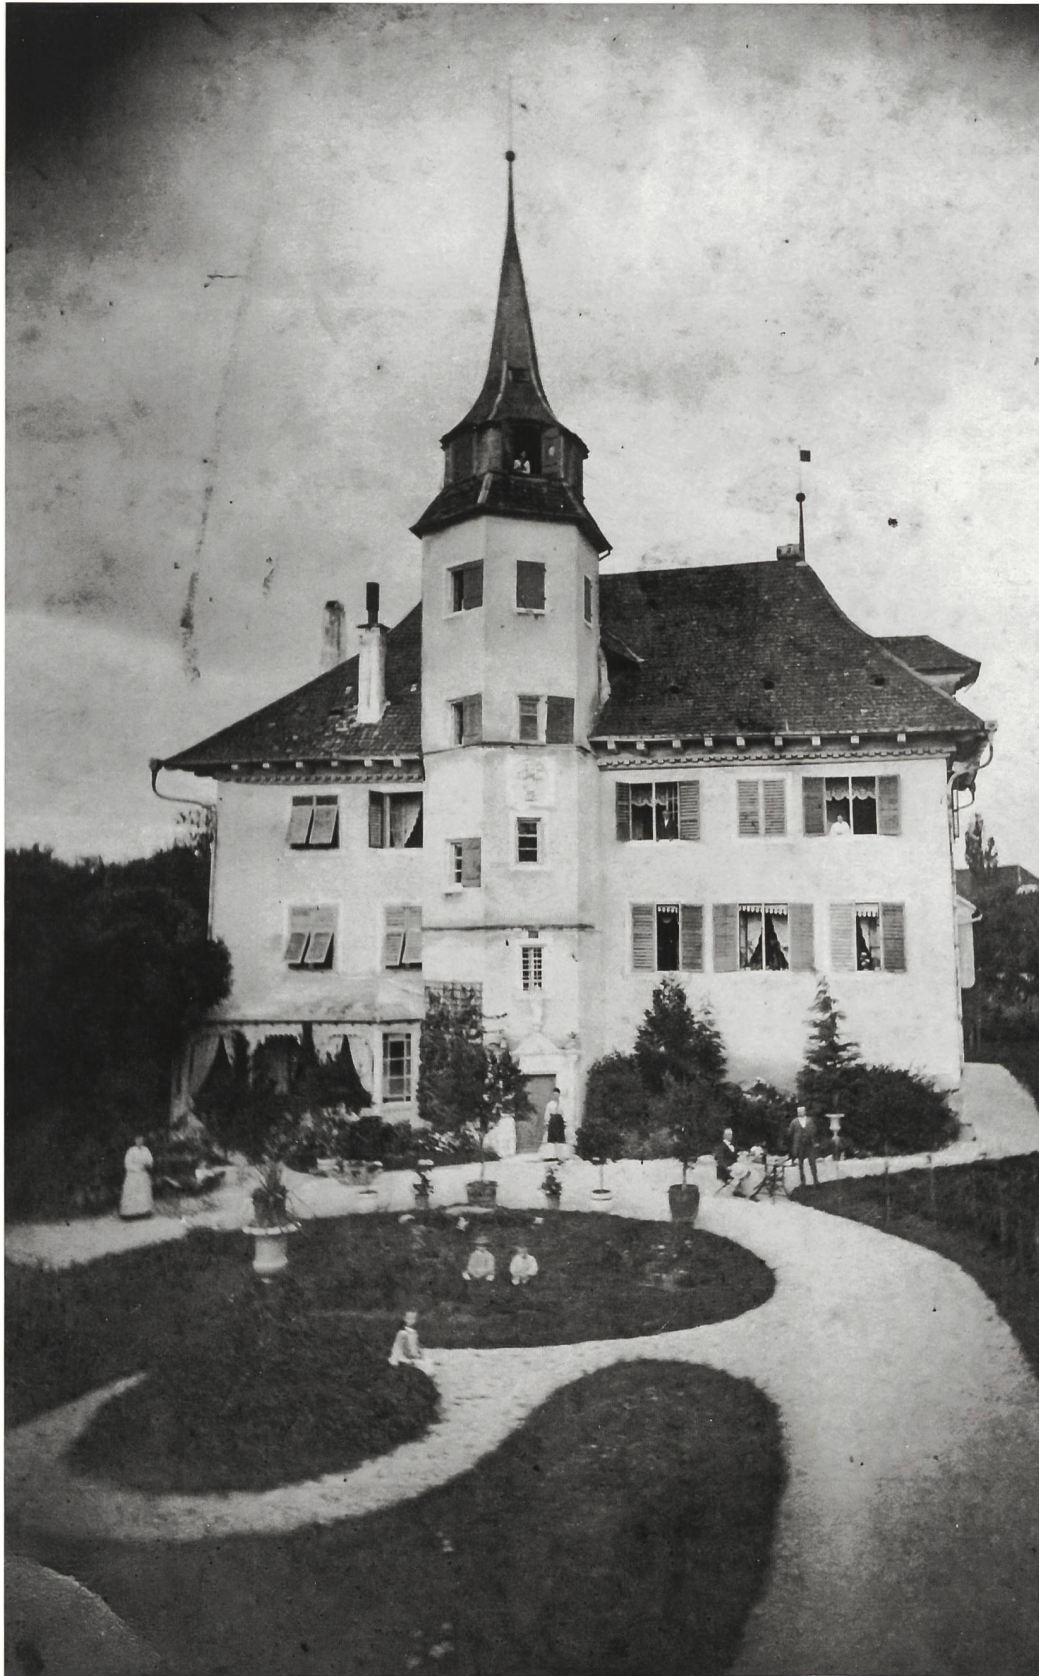
Abb. 11  
Der Aarhof auf der ältesten  
bekannten Fotografie von  
1878. Er war damals im Besitz  
von Albert und Louise Pfähler-  
Möhrlen, die ihn zusammen  
mit ihren sechs Kindern und  
ihrem Grossvater Adam Möhr-  
len bewohnten.  
Privatbesitz Familie Pfähler.

nen Turmstube (Abb. 11). Gleichzeitig oder kurz da-  
nach wurde die im rückseitigen kleinen Annexbau  
untergebrachte Kapelle aufgehoben. Nach dem Ein-  
bau eines Wandtäfers, eines Cheminées und einer  
nordseitigen kleinen offenen Laube diente der Raum  
nun als kleine Stube.

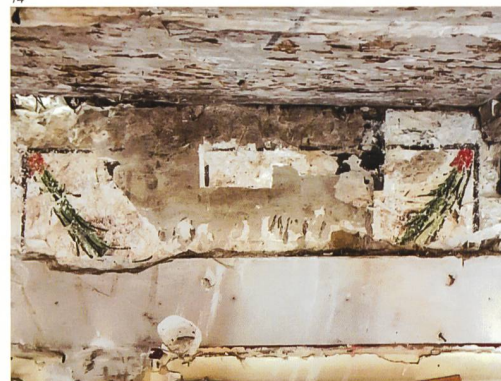
Abb. 14

Bei den Sondierungen 2017 gefundene Wanddekorationen von 1619 im Korridor des ersten Obergeschosses.

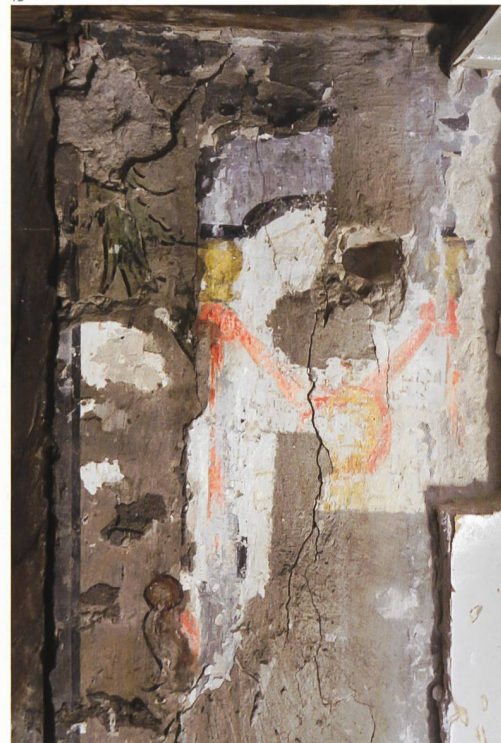
Abb. 15

Fragmente von Wandmalereien im nordwestlichen Zimmer im zweiten Obergeschoss. Links erkennt man Reste einer Girlande von 1619, rechts ein Tuchgehänge von 1609.

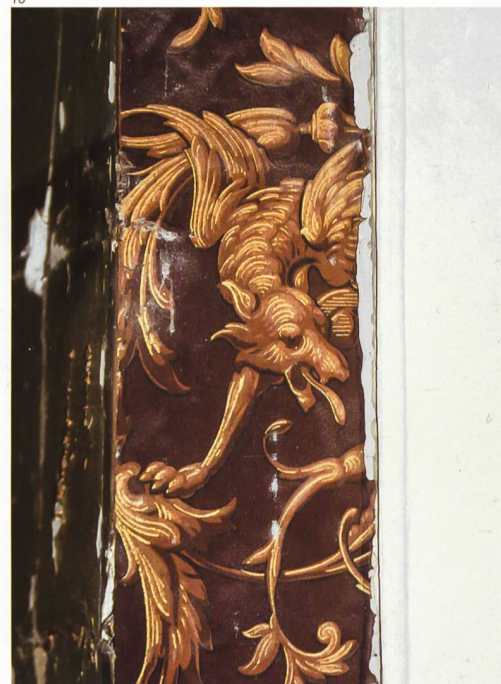
Abb. 16

Fragment einer Papiertapete aus der zweiten Hälfte des 19. Jahrhunderts. Sie kam in der Fensterleibung des nordöstlichen Salons im ersten Obergeschoss zum Vorschein.

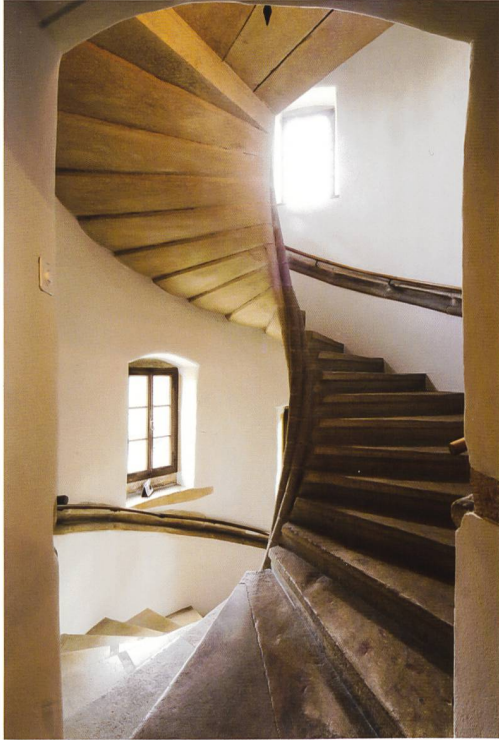
Abb. 17

Blick vom Wohnungseingang im ersten Obergeschoss in den Treppenturm, nach der Renovation 2018. Die Wendeltreppe in Hauteville-Stein besticht durch ihre hohe konstruktive und handwerkliche Qualität.

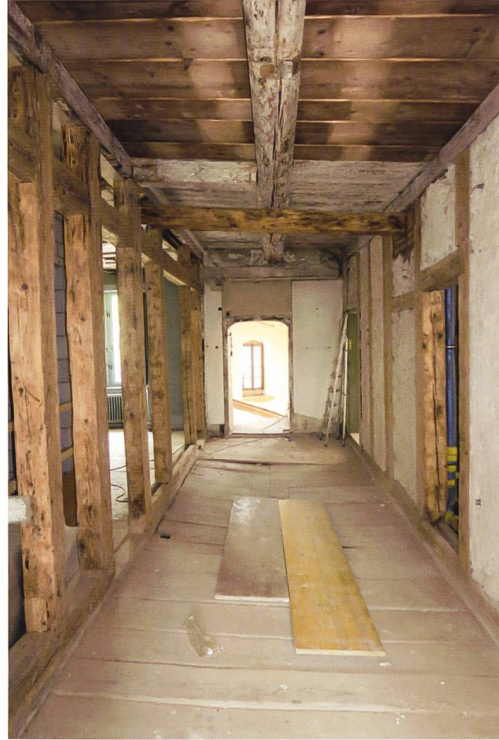
Abb. 18

Der querlaufende Erschliessungskorridor im ersten Obergeschoss während den Umbauarbeiten 2017. Der Blick geht zum Treppenturm. Im hinteren Bereich links befindet sich die ehemalige Deckenöffnung der internen Geschosstreppe von 1609.

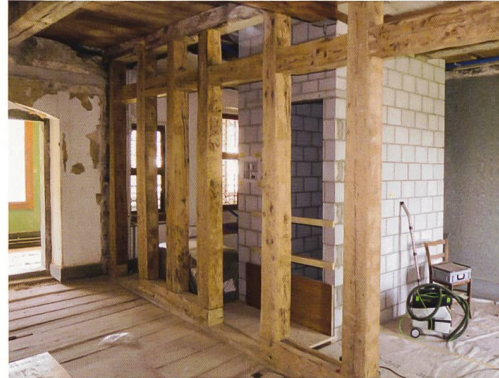
Abb. 19

Der Korridor im ersten Obergeschoss während der Umbauarbeiten 2017, Blick gegen die Veranda. Hinter der Riegelwand von 1609 der neu eingebaute freistehende Liftschacht.

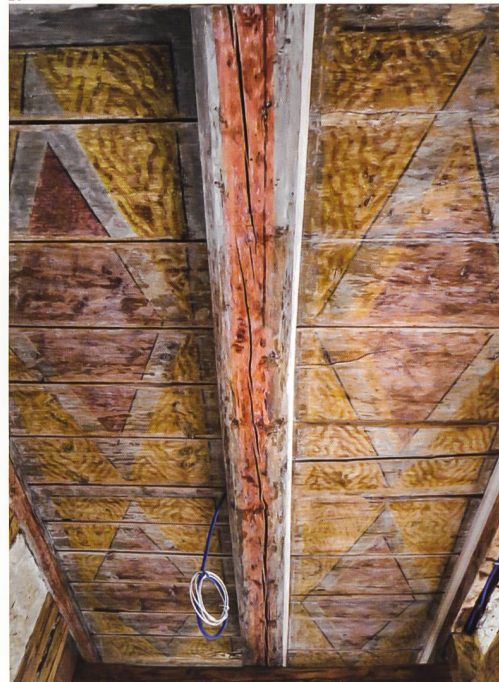
Abb. 20

Während der Demontagearbeiten im Korridor des ersten Obergeschosses gefundene Balkendecke mit Malereien von 1619. Sie wurden 2017 partiell restauriert.

Auch im Innern des Hauptgebäudes fanden Veränderungen statt. Die alte interne Holzterasse im Querkorridor des Hauses konnte nun, da nicht mehr benötigt, aufgehoben werden. Dies bot Gelegenheit, die Balkendecken in den Korridoren mit einer neuen geometrischen Deckenmalerei zu fassen (Abb. 20). Trapezförmige gemalte Füllungen mit einem grauen

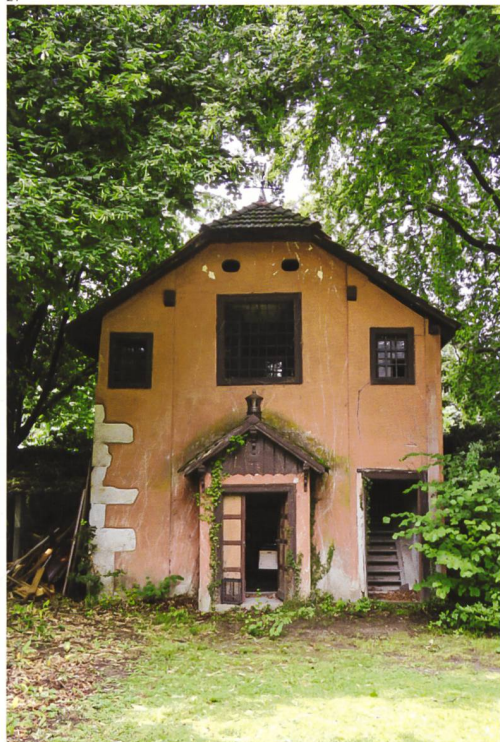
Abb. 21

Hinter dem Hauptgebäude im Park, direkt an die Gartenmauer angebaut, liegt das 1609 erbaute kleine Gartenhaus Römerstrasse 30. Seine heutige Gestalt entstand zwischen 1885 und 1899 durch seitliche Hinzufügungen.

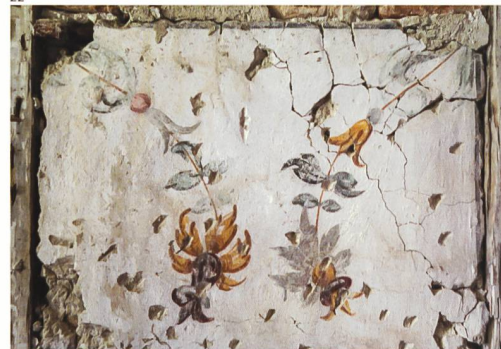
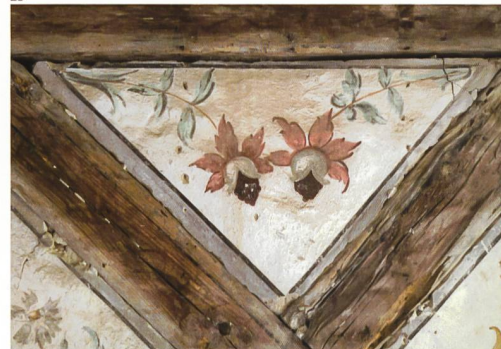
Abb. 22 und 23

Im Innern war das Gartenhaus malerisch ausgeschmückt. Die Riegfüllungen erhielten mehrfarbige stilisierte Blumendekorationen. Die Malereien können dem Solothurner Maler Gregor Sickinger zugeschrieben werden; von ihm stammen auch die wahrscheinlich gleichzeitig erstellten Gewölbmalereien im Treppenturm des Aarhofs.

Treppenturm beigezogen. Auch im Gartenhaus findet man im Innern noch heute Malereien, welche stilistisch mit grosser Wahrscheinlichkeit ihm zugeschrieben werden können (Abb. 22, 23). Die verputzten Riegfüllungen dekorierte er mit grossen mehrfarbigen, von den Ecken herkommenden Blüten, gehalten von feinen Stängeln mit schmalen grünen Blättern. Zudem erhielt eine aussenseitige Riegfüllung das Familienwappen der Müntsches, eingerahmt von dem in schwarzer Frakturschrift gemalten Namen «Wernher Mündschy».

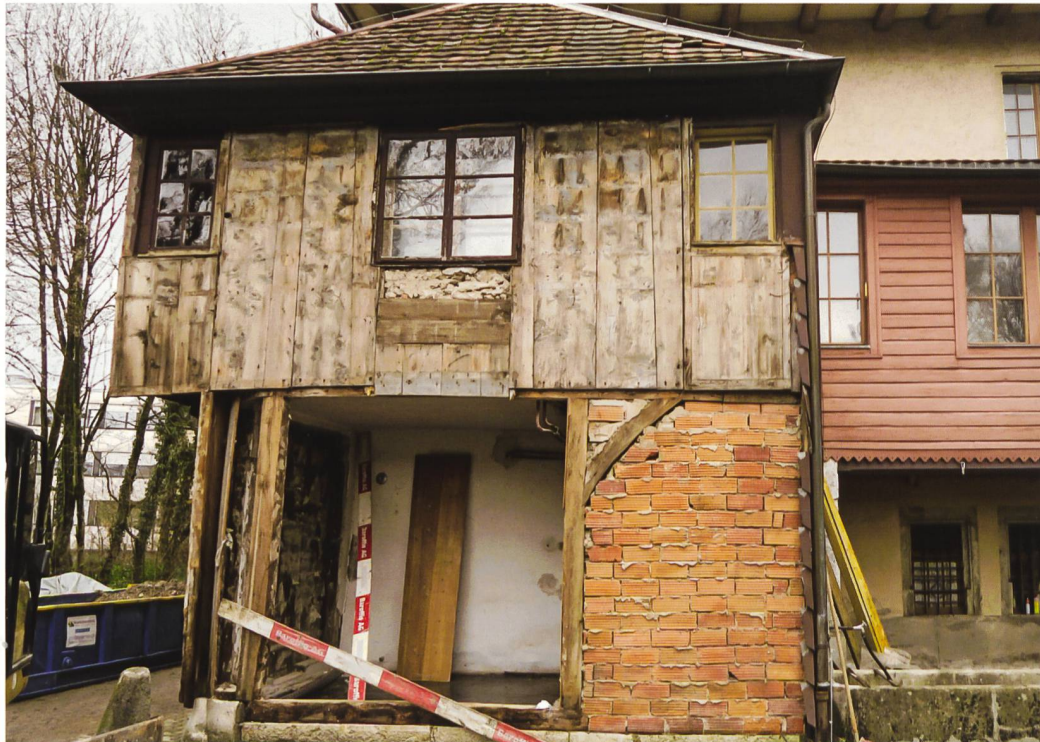
Abb. 24

Der rückseitige Anbau stammt aus der Mitte des 17. Jahrhunderts. Über einem anscheinend offenen Erdgeschoss beherrgte er im Obergeschoss die Hauskapelle. Ab 1781 und im 19. Jahrhundert erhielt er umfassende Erneuerungen und Umnutzungen. Foto während dem Umbau von 2017.

Neueste Befunde bei der letzten Bauuntersuchung 2017 im Bereich des rückseitigen hölzernen Anbaus belegen jetzt, wenn auch nicht hundertprozentig, den höchstwahrscheinlichen Standort der Kapelle. Holzkonstruktionen und Malereifragmente deuten darauf hin. Dieser Anbau weist heute ein geschlossenes Erdgeschoss mit innerer Holzterrasse, einen mittelgrossen Raum mit Kachelofen und eine schmale, ursprünglich offene Nordlaube im ersten Obergeschoss auf. Es scheint, dass er zu seiner Erbauungszeit anders dimensioniert und gestaltet war. Der ursprüngliche rechteckige und rund 5,30×4,30 Meter grosse Raum im Obergeschoss stand im Erdgeschoss auf freistehenden Eichenpfosten, welche auf einer Seite zurückversetzt waren und mit gebogenen Holzbügen das auskragende Obergeschoss abstützten. Erschlossen wurde dieses durch die grosse bestehende Westlaube. Auf der Ostmauer gegen den Hauptbau hin konnten nun oberhalb einer Sakramentsnische (?) dazugehörnde Verputzreste mit Malereifragmenten gefunden werden. Dabei zeigte sich eine geschwungene bläulich-graue schmale Stoffbänderole mit Licht und Schatten, begleitet mit spitzblättrigem (Palm-)Laub. Ob diese Bänderole zu Aposteln, Heiligen oder Engeln und somit zu einer Kapelle gehörte, konnte nicht abschliessend nachgewiesen werden. Andere Beispiele in der Art sind jedoch bekannt, zumal der Typus der auf Holzpfosten stehenden Kapelle als Anbau an ein Gebäude mindestens ein Mal in der Stadt Solothurn nachgewiesen ist.<sup>5</sup>

Es scheint, dass um 1781 der Kapellenanbau innen und aussen umfassend verändert wurde. Dabei erhielt der Raum im Obergeschoss eine neue Nutzung. Aus der Kapelle wurde ein mit einem umlaufenden Brüstungstäfer und einem Cheminée ausgestattetes Zimmer mit einer gegen Norden angehängten neuen, schmalen und gedeckten Laube (Abb. 24 und 25). Das bisher offene Erdgeschoss wurde mit Brettern verschalt und neu als geschlossener Raum genutzt. Im 19. Jahrhundert erhielt das Obergeschosszimmer gedruckte Papiertapeten, unter anderem mit Blumen-, Blätter- und Vogelmotiven (Abb. 26 und 27). Mit einer Holzterrasse wurde ein direkter Zugang vom Erdgeschossraum her geschaffen.

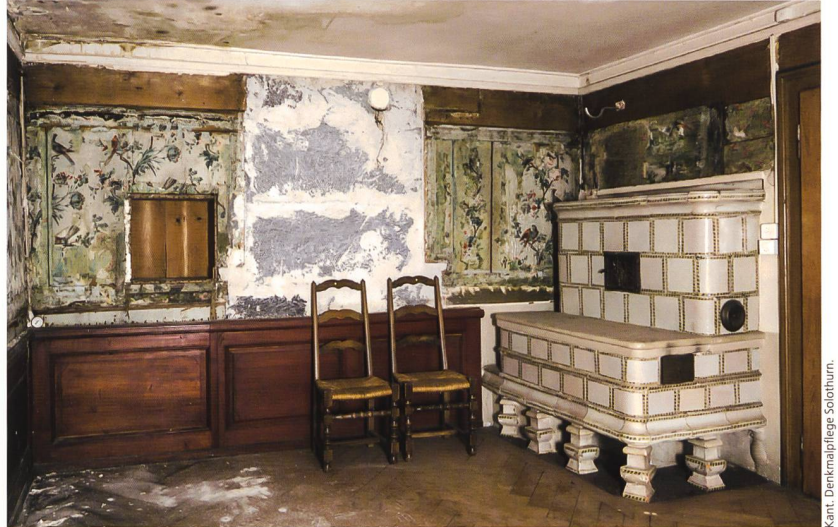
Abb. 25

Kleines Zimmer im Obergeschoss des hölzernen rückseitigen Anbaus vor der Renovation 2017. Raum der ehemaligen Kapelle, mit Neuausstattungen aus dem 19. Jahrhundert. Der Kachelofen wurde in den 1970er Jahren eingebaut.

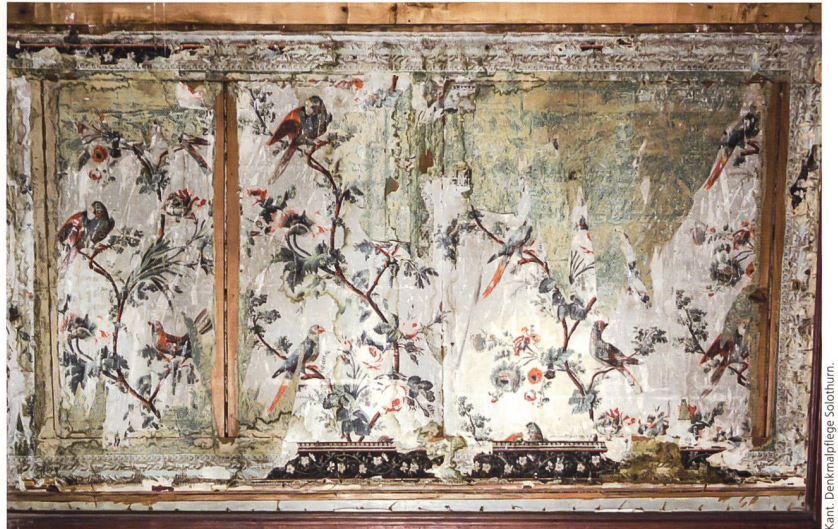
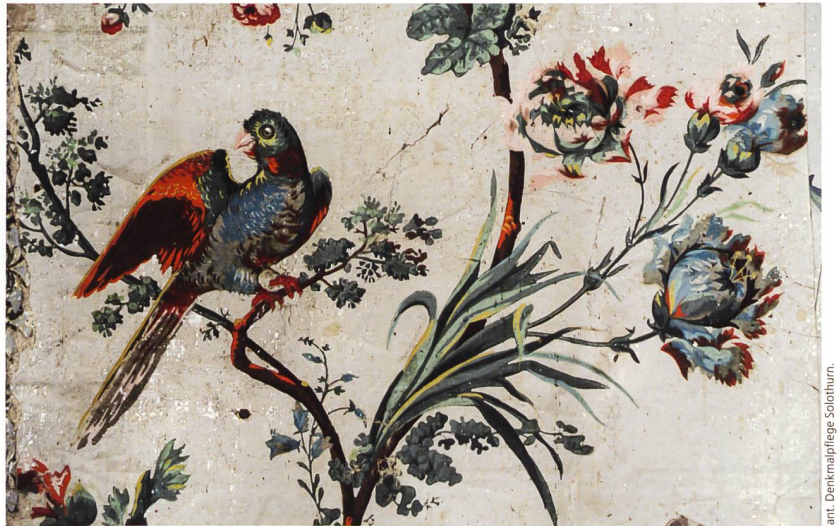
Abb. 26 und 27

Detail der bedruckten Papiertapete mit Vogel- und Blumenmotiven aus dem Zimmer im ersten Geschoss des rückseitigen Anbaus. Sie stammt aus der Zeit um 1800. Darunter befindet sich eine ältere Papiertapete, vermutlich aus der Bauzeit des Zimmers um 1781.

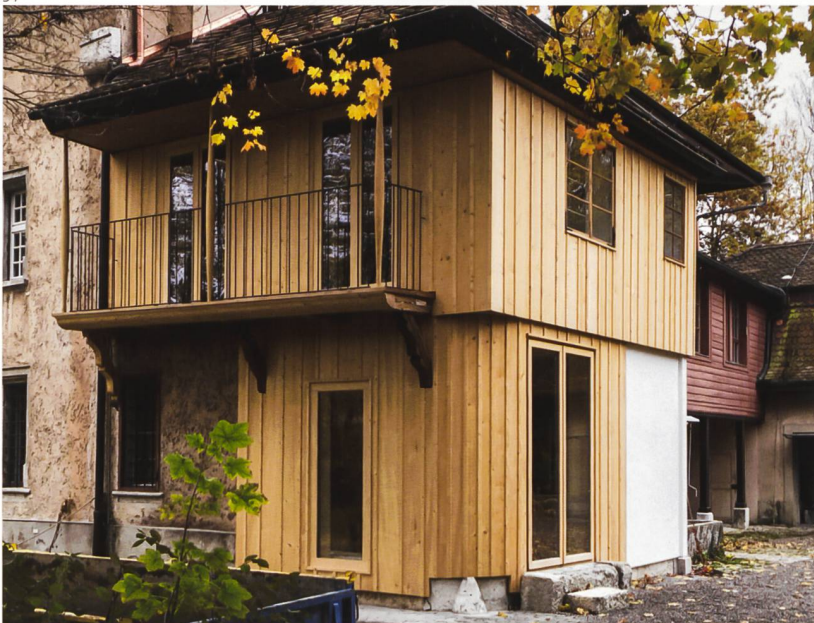
Abb. 34  
Der rückseitige ehemalige Kapellenanbau nach dem Umbau von 2018. Die nachträglich geschlossene Laube wurde wieder geöffnet und zugänglich gemacht.
