Ein neues Haus im alten Haus an der Dorfstrasse 20 in Nennigkofen

Die Restaurierung des im 20. Jahrhundert erweiterten ursprünglichen Hochstudhauses aus dem 18. Jahrhundert mit dem Einbau von zwölf altersgerechten Wohnungen ist ein gelungener Beitrag zum aktuellen Thema der inneren Verdichtung in einem ISOS-Ortsbild von nationaler Bedeutung.

Lüsslingen-Nennigkofen, ehemaliges Bauernhaus Dorfstrasse 20 in Nennigkofen

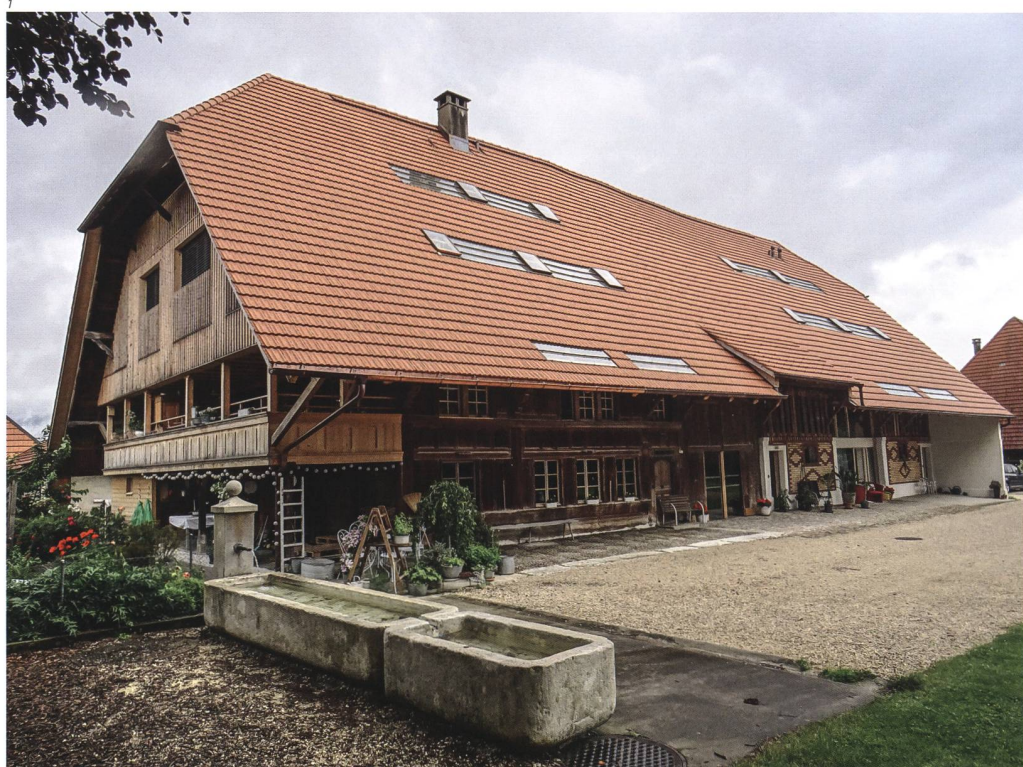
Abb. 1
Lüsslingen-Nennigkofen,
Dorfstrasse 20 in Nennigkofen.
Das ehemalige Bauernhaus
nach der Restaurierung und
dem Umbau in einer Ansicht
von Südwesten. Foto 2020.

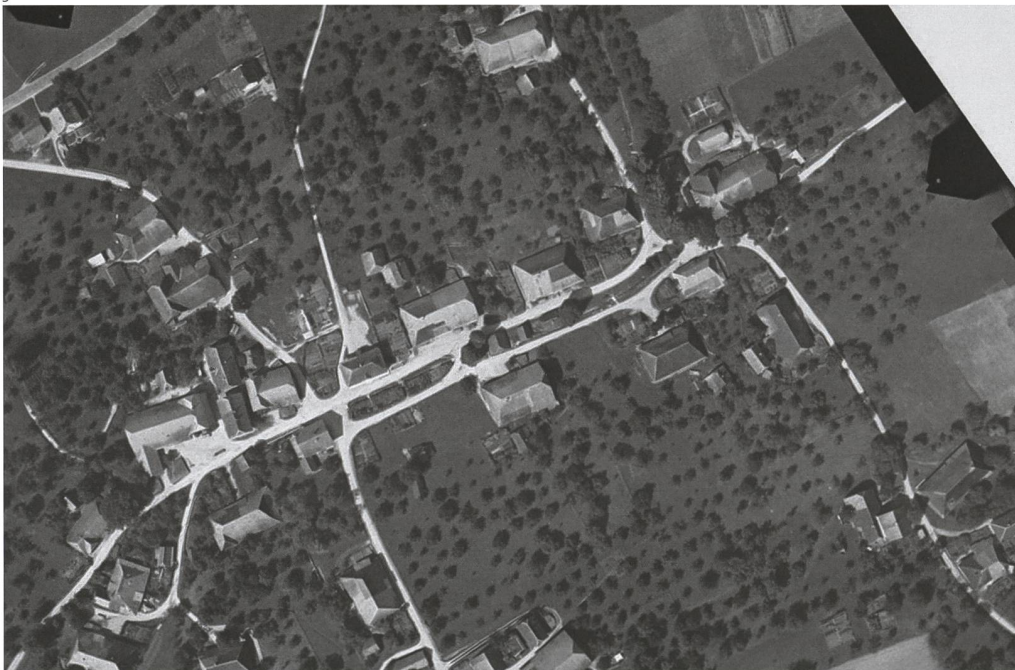
Abb. 3 Flugbild 1937. Das Mühlebächlein verlief bis 1952/53 in der Mitte des <Dorfplatzes>. Über und am Bach standen Speicher und Waschhäuschen, und beidseits verliefen vor den behäbigen Bauernhäusern Strässchen.

grössert. Dieselbe Massnahme erfolgte über dem westseitigen Wohnteil in der Zeit des Zweiten Weltkriegs: Auf dem Luftbild von 1937 (Abb. 3) ist westseitig noch der Vollwalm vorhanden, auf dem Bild von 1946 bereits nicht mehr.

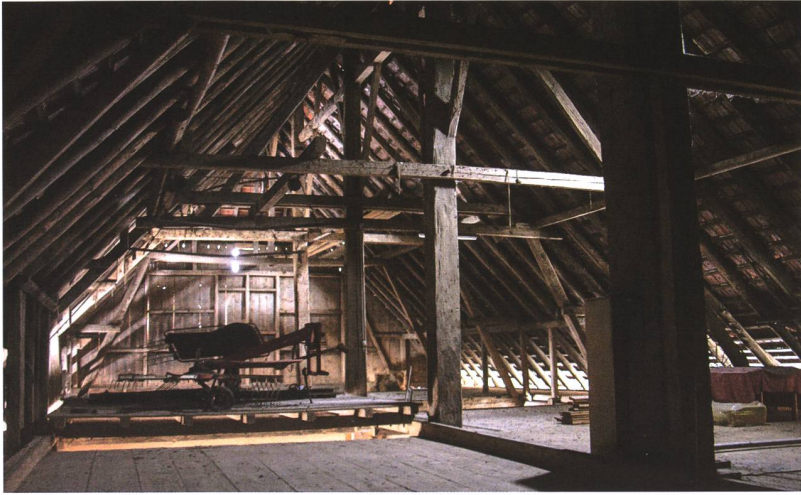
Abb. 5
Dachstock mit partiell erhaltener Hochstudkonstruktion. Leitmotiv des Architekten war, diese spezielle Atmosphäre mitzunehmen und die Wohnungen als «Boxen» im grossen leerstehenden Volumen zu stapeln.

sowie den Charme und die Ausstrahlung des alten Gebäudes bestmöglich zu erhalten und gleichzeitig attraktive und gut belichtete Räume anzubieten. Das Architekturbüro Guido Kummer löste diese Aufgabe mit dem Ansatz, den Wohnteil und die Gebäudehülle in ihrer Substanz weitgehend zu erhalten und die Wohneinheiten boxenartig im grossen Volumen des Ökonometeils und des Dachs aufeinanderzustapeln – eine sogenannte Haus-im-Haus-Lösung.

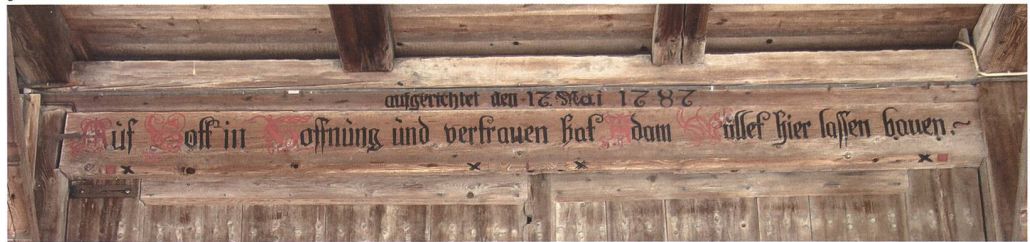
Abb. 6
Datiertes Tennstorsturz:
«Auf Gott in Hoffnung und vertrauen hat Adam Mollet hier lassen bauen – aufgerichtet den 17. Mai 1787.»

Direkt neben dem alten Schulhaus von Nennigkofen und gegenüber dem ebenfalls geschützten Bauernhaus Dorfstrasse 53 von 1806 steht das unter Denkmalschutz stehende Bauernhaus Dorfstrasse 20. Das Hochstudhaus wurde gemäss Inschrift auf dem Tennstorsturz (Abb. 6) als traufbetonter Ständerbau am 17. Mai 1787 aufgerichtet; der Sturz der Kellertür trägt die Jahreszahl 1789.

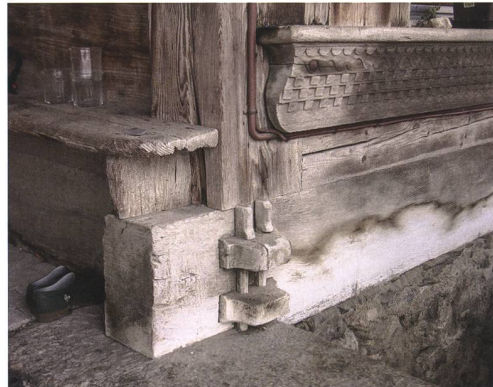
Abb. 7
Gebäudeecke mit Schwellenschloss.

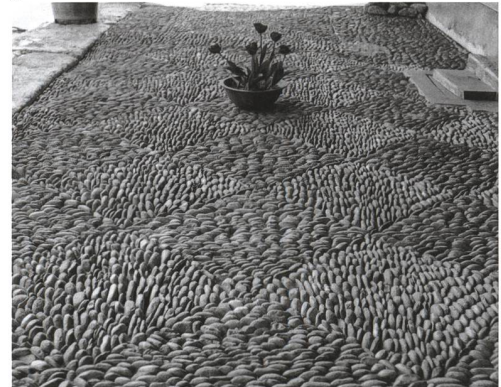
Abb. 8
Kieselsteinflasterung mit über Eck gestelltem Muster vor dem Wohnteil des Bauernhauses. Foto 1981.

Trotz den verschiedenen Erweiterungen würdigen die Autoren des Bauernhausbandes das Gebäude als imposanten, gestalterisch und handwerklich herausragenden Bau mit selten grossflächiger alter Flusskiesel- und Kopfsteinpflasterung (Abb. 8).

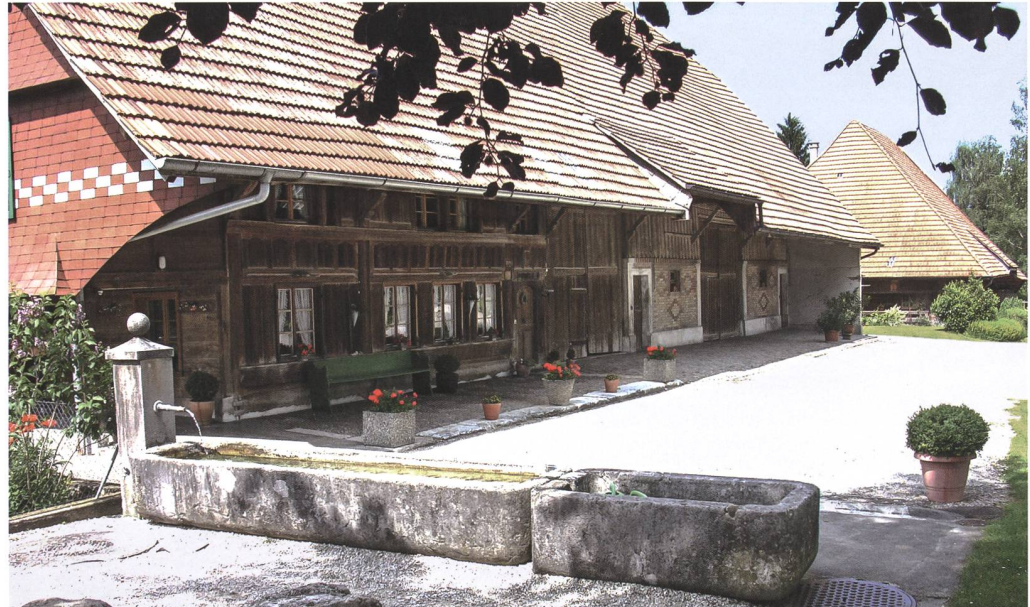
Abb. 9
Ansicht Süd vor dem Ausbau und der Restaurierung.

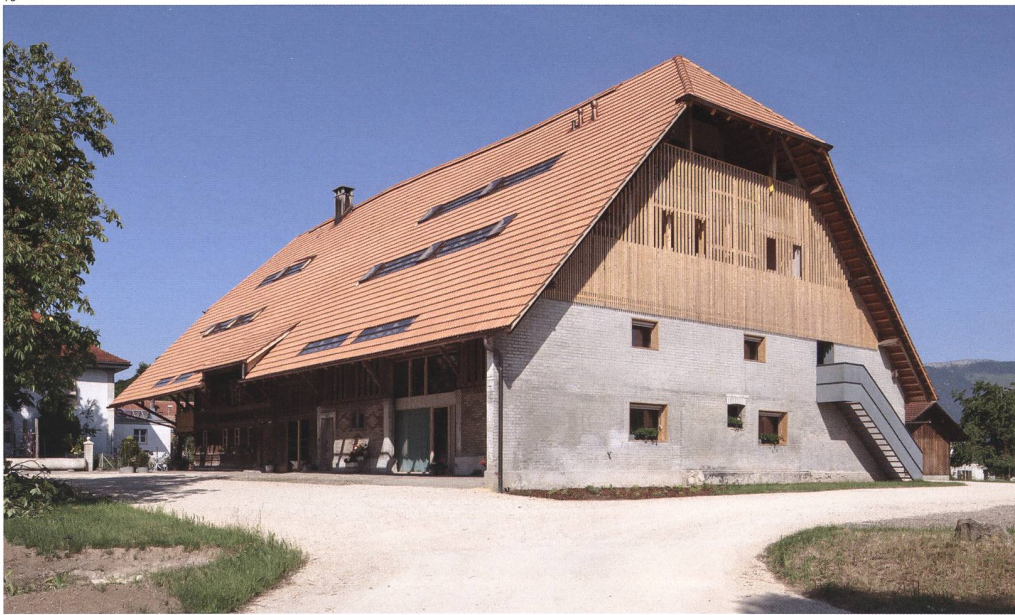
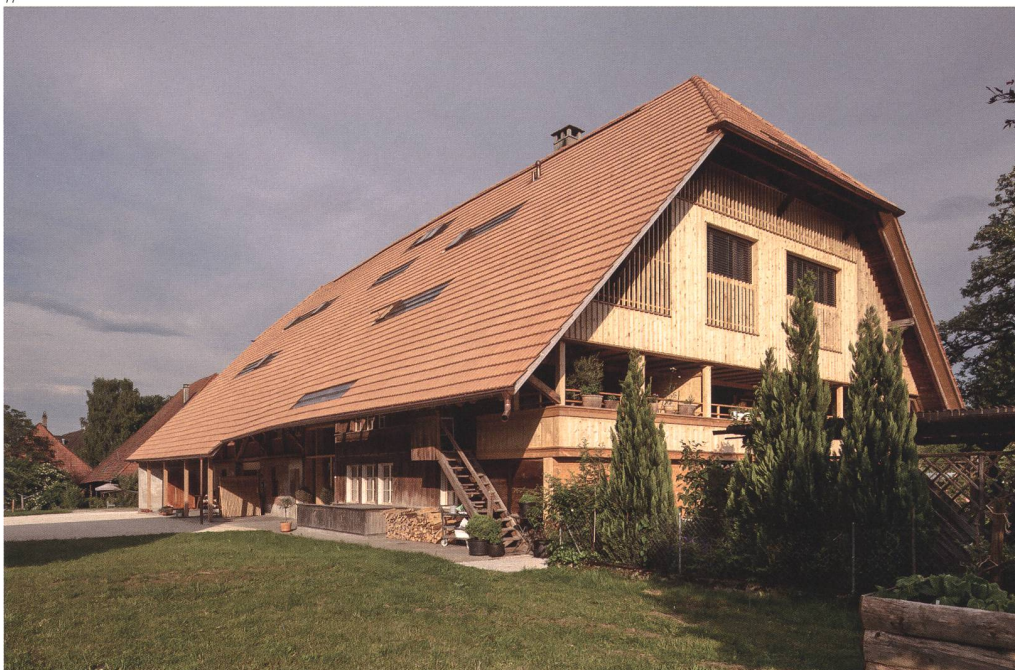
Abb. 10
Ansichten Südost und...

Abb. 11
... Nordwest nach dem Umbau. Mit moderaten Massnahmen ist es gelungen, genug Licht ins Gebäude zu bringen, ohne die äussere Erscheinung des Gebäudes stark zu beeinträchtigen.

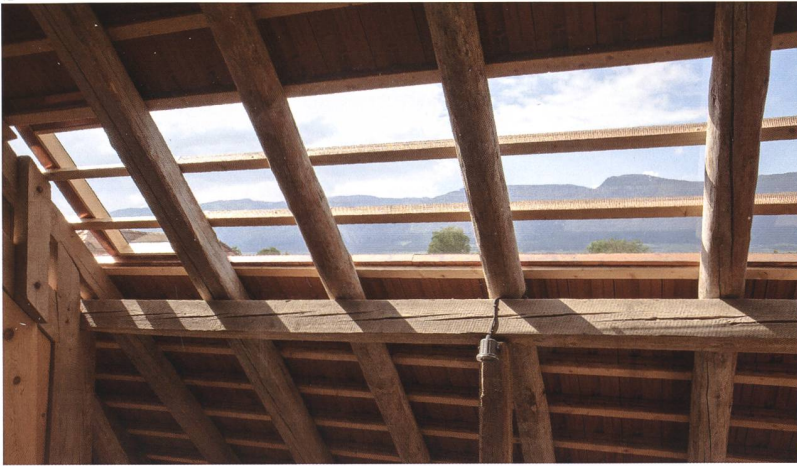
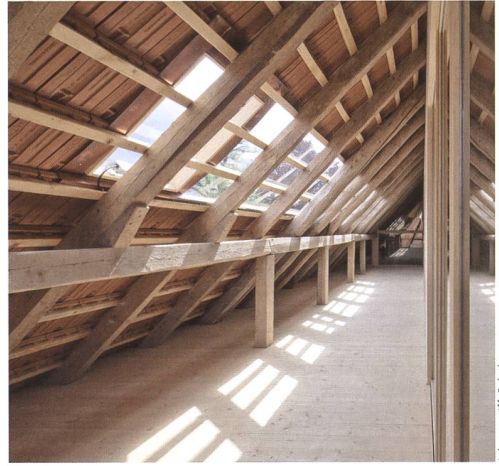
Abb. 12 und 13
Belichtungsstreifen im Dach bringen viel Licht in die Räume und ermöglichen den Ausblick in die Landschaft, nordseitig bis zum Jura.

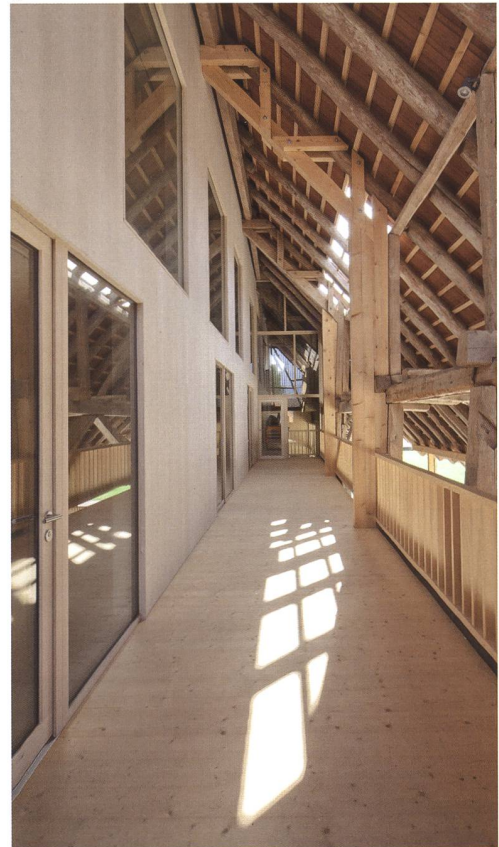
Abb. 17
Laubengang Nord. Die links sichtbaren neuen Wohneinheiten mit ihrer zeitgemäss modern gehaltenen Befensterung finden unter dem grossen Ziegeldach Platz.
