# Die Innenrestaurierung der Mariasteiner Klosterkirche

Autor(en): **Schenker, Lukas**

Zeitschrift: **Baselbieter Heimatblätter**

Band (Jahr): **66 (2001)**

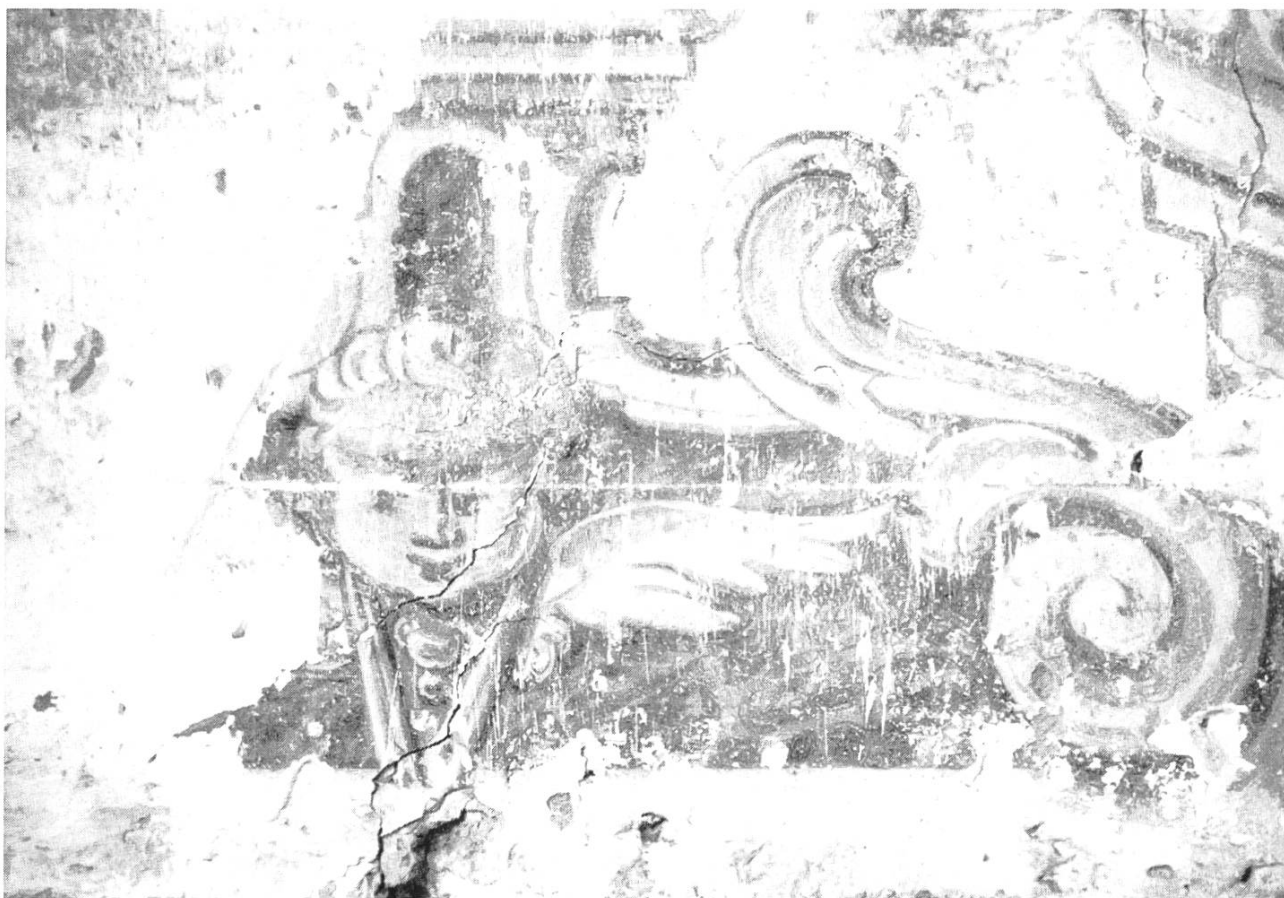
Hinter dem Chorgetäfer fanden sich Reste von den Grisailen, womit die Kirche Ende des 17. Jahrhunderts ausgemalt worden war. Hier eine Stelle über dem Durchgang zur St. Josefskapelle. (Foto: P. Peter von Sury)

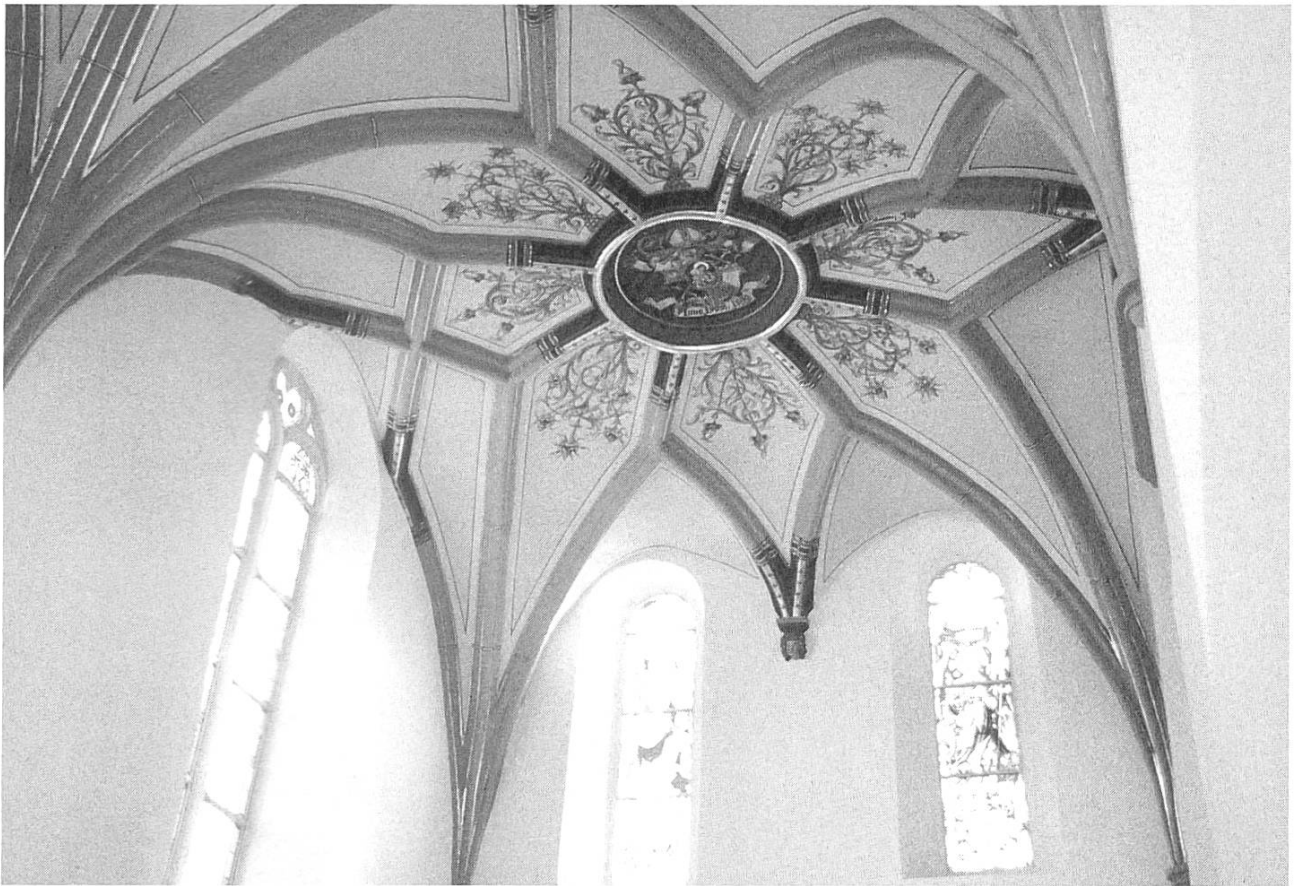
Gewölbe und die wieder eingesetzten Farbfenster der nördlichen Seitenkapelle, die dem heiligen Josef geweiht ist. (Foto: P. Notker Strässle)

Eingriff war die Entfernung der beiden seitlichen Choremporen über den Chorstellen, da sie keine eigentliche Funktion mehr hatten. Dadurch erhielt der Chor viel von seiner architektonischen Grundstruktur zurück. Die zu grosse und reparaturbedürftige Chorgel auf der Nordseite wurde ebenfalls ausgebaut. Eine neue kleinere Chorgel zur Begleitung des Stundengebetes der Mönche soll jetzt auf der Südseite Aufstellung finden. Nach dem Reinigen und Waschen des Gewölbes und der Wände wurden schadhafte Stellen ergänzt, rostige Nägel, womit die Stuckaturen befestigt waren, ersetzt. Ein Wunsch der Mönche war, anstelle des plastischen «Lamm Gottes» an der Decke, eine Uhr, die sich ursprünglich dort befand, wieder herzustellen. In den beiden Seitenkapellen wurden

die neubarocken farbigen Glasfenster, die vor fast 30 Jahren herausgenommen wurden und noch vorhanden waren, wieder eingesetzt.

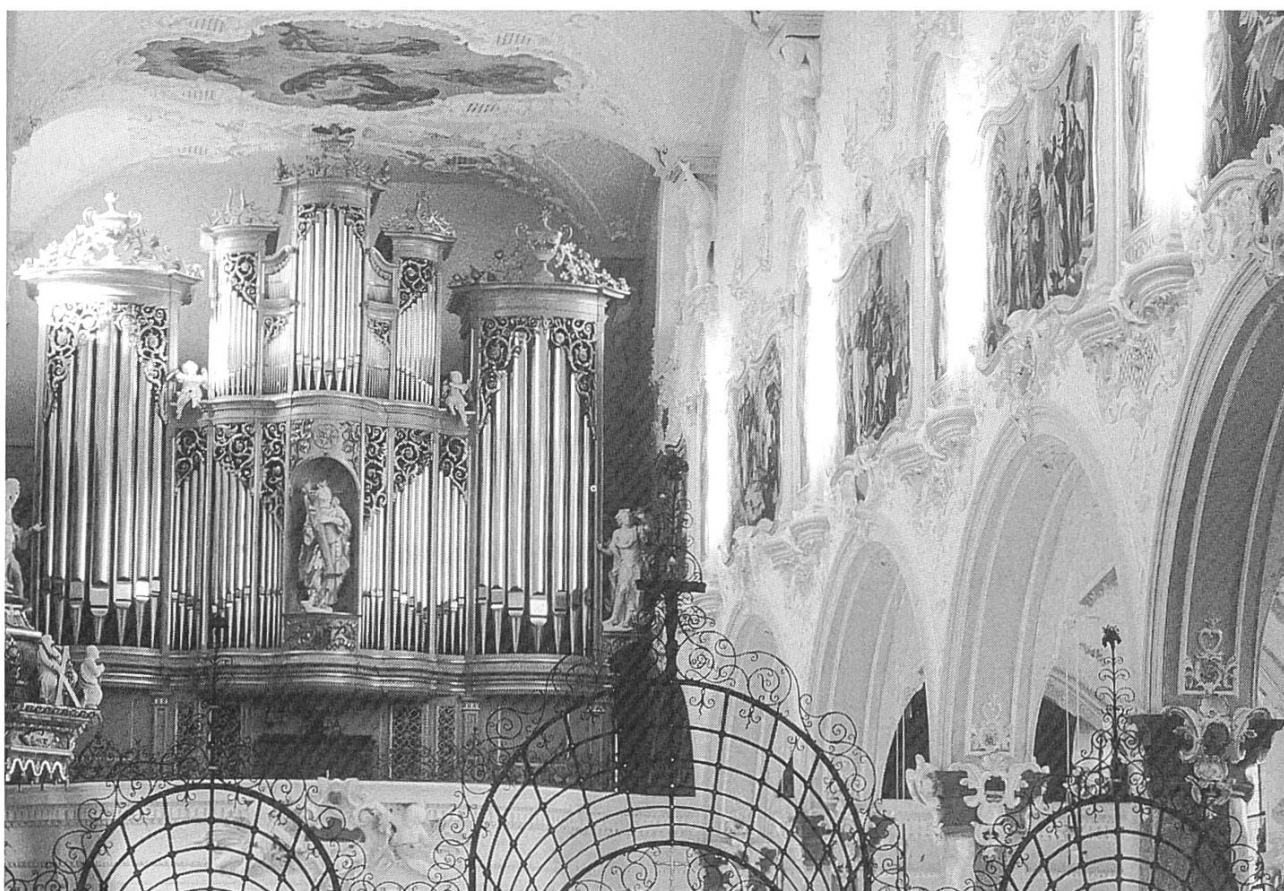
Blick auf die Orgel (Orgelprospekt um 1840, Orgelwerk von 1987 von der Firma Metzler, Dietikon, dreimanualig mit 39 klingenden Registern). (Foto: P. Notker Strässle)

Gold gefasst. Um ihnen aber doch noch einen «Farbtupfer» zu geben, erhielten sie lachsfarbene Vorhänge. Die das Hochschiff tragenden stuckierten Säulen mussten gereinigt und geflickt werden. Nach der Revision der grossen Orgel erhielt der Orgelprospekt eine Fassung in Grau mit einigen Goldverzierungen. Das schmiedeiserne Chorgitter wurde von Schmutz gereinigt und mit leichter Verzierung in Gold versehen.

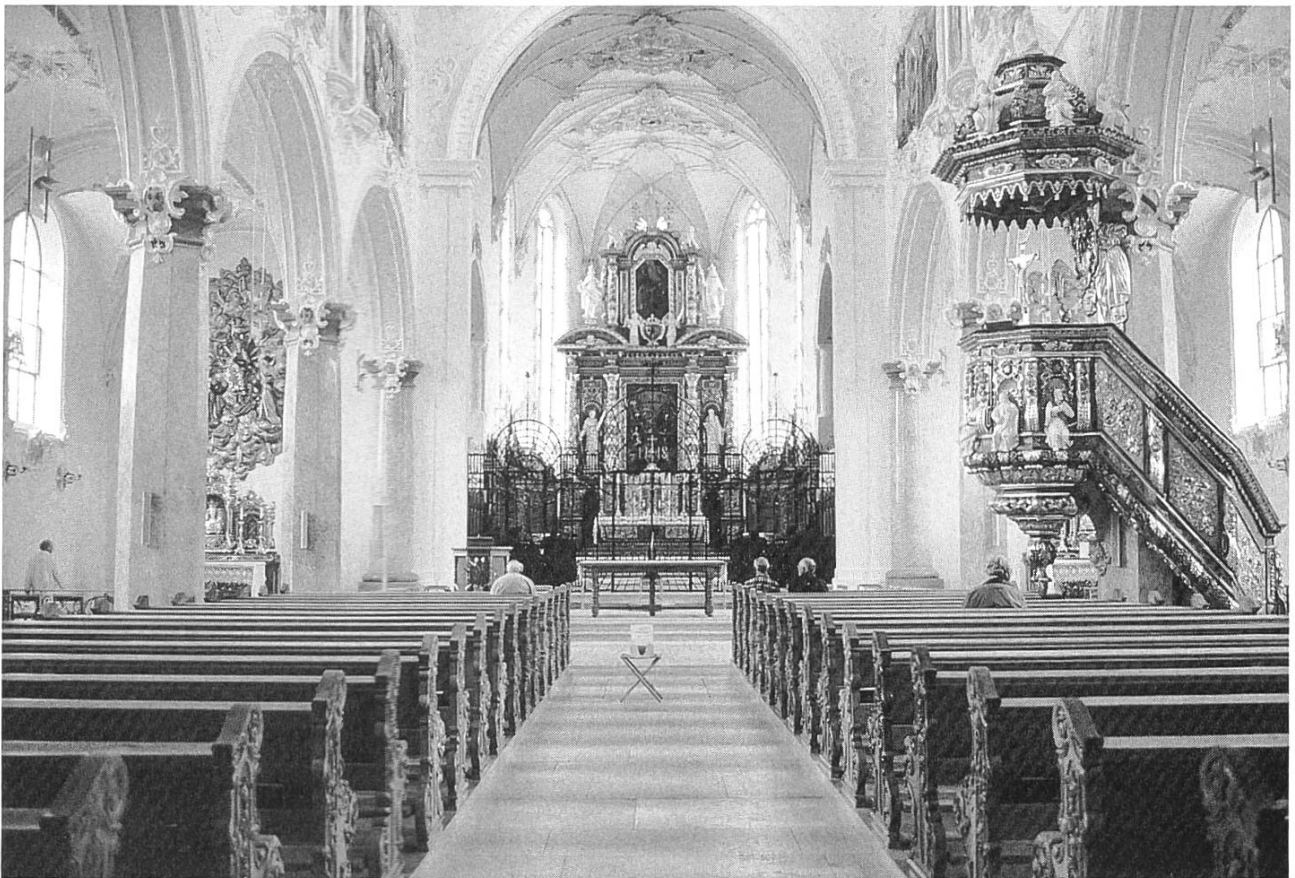
Die Mariasteiner Klosterkirche, wie sie sich jetzt nach der Restaurierung im Neubarock um 1900 wieder zeigt. (Foto: P. Notker Strässle)

Während im Chor die Arbeiten noch im Gang waren, wurde im Schiff ein kunstvolles Gerüst aufgebaut. Damit konnte die Arbeit an der grossflächigen Decke und an den Wänden begonnen werden. Wiederum ging es zuerst ums Reinigen und Waschen des Stuckes und der Wände. An der Decke kamen verbleichte Reste von Malereien aus dem 19. Jahrhundert zum Vorschein, wovon wir aufgrund alter Fotografien Kunde hatten. Dann ging es zuerst wieder ans Festigen und Ergänzen des Stuckes und ans Ersetzen der rostigen Nägel. Die Bilder von Lothar Albert waren in einem guten Zu-

stand, sodass sie nur gereinigt werden mussten. Decke und Wände erhielten wieder die alte Farbgebung, anders als im Chor, wo das Gold vorherrschend ist.
