Zeitschrift: **Bulletin de l'Association Pro Aventico**

FOUILLES DE 1957/1958 AUX THERMES « EN PERRUET »

Situation initiale et déroulement des fouilles

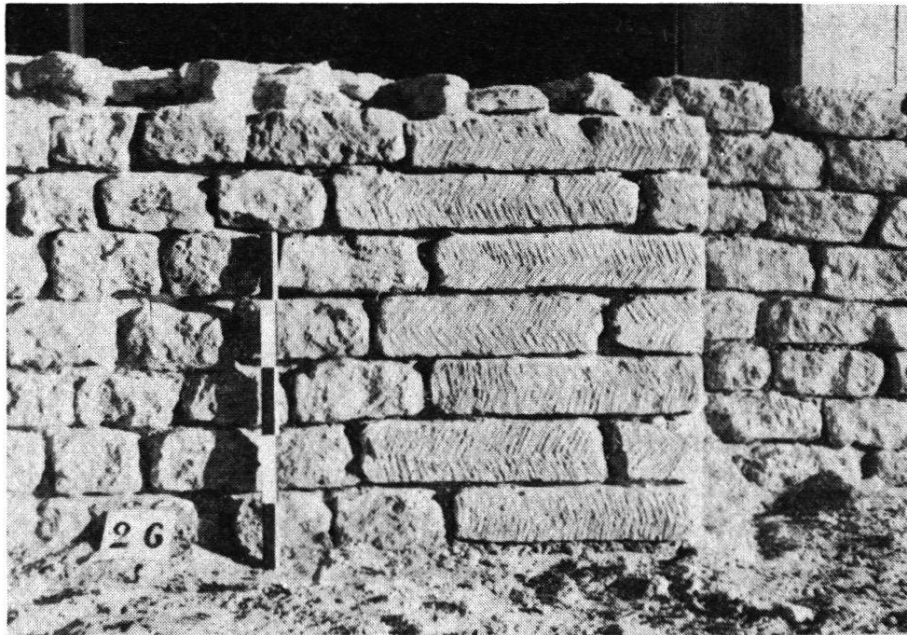
Fig. 1. — Maçonnerie de l'abside sud du *frigidarium*, avec des marques de ciseau.

silos. L'exhumation de fragments de revêtement de marbre (*frigidarium*, côté est) et la maçonnerie extrêmement soignée (cf. fig. 1) faisaient conclure à la présence d'un grand édifice public ; M. E. Pelichet, archéologue cantonal, y reconnut immédiatement des thermes romains. L'Association Pro Aventico entreprit par la suite, sous la direction de J. Bourquin, alors président, de

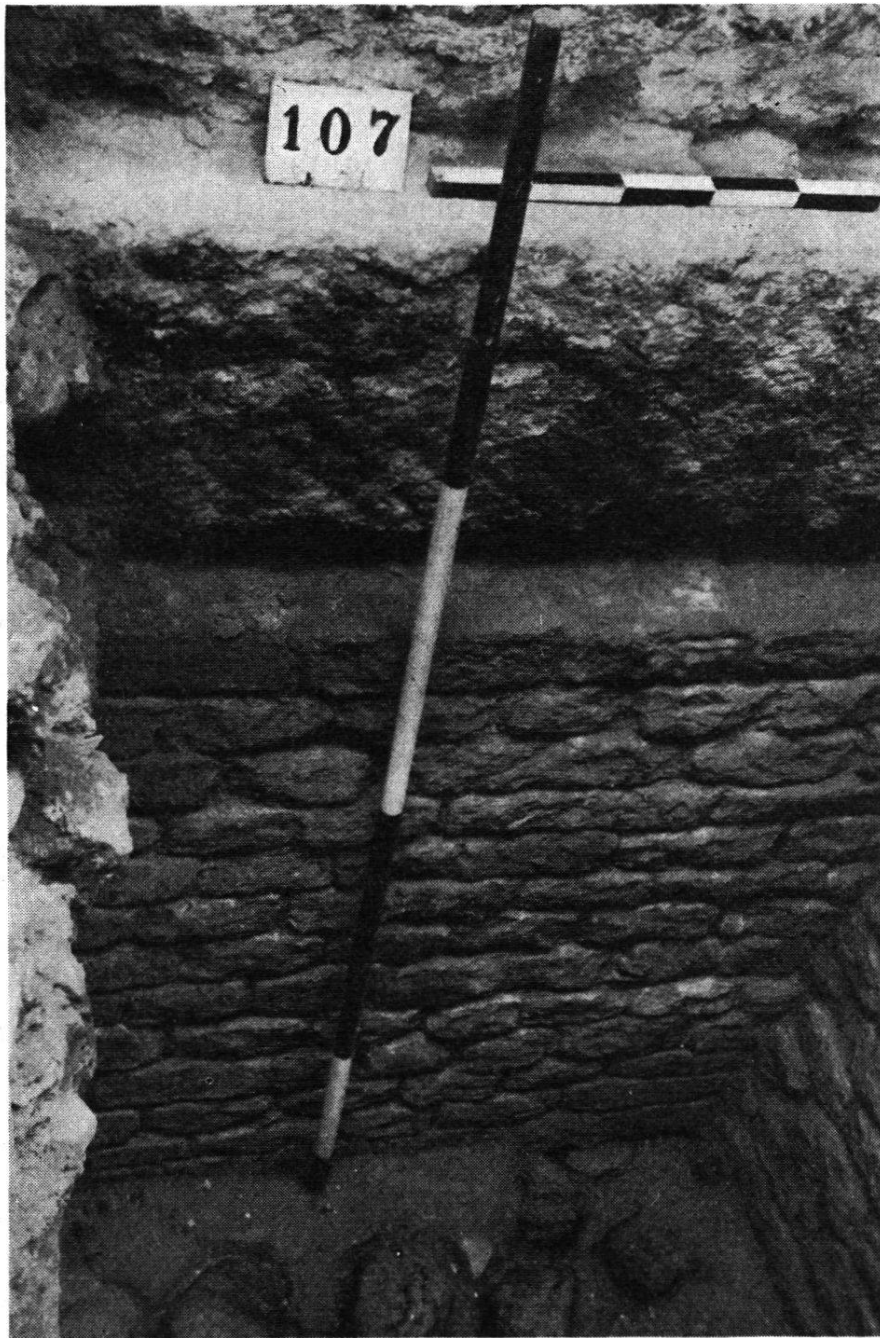
Fig. 2. — Fondement du pilier central dans le *tepidarium* avec grille de pieux en chêne.

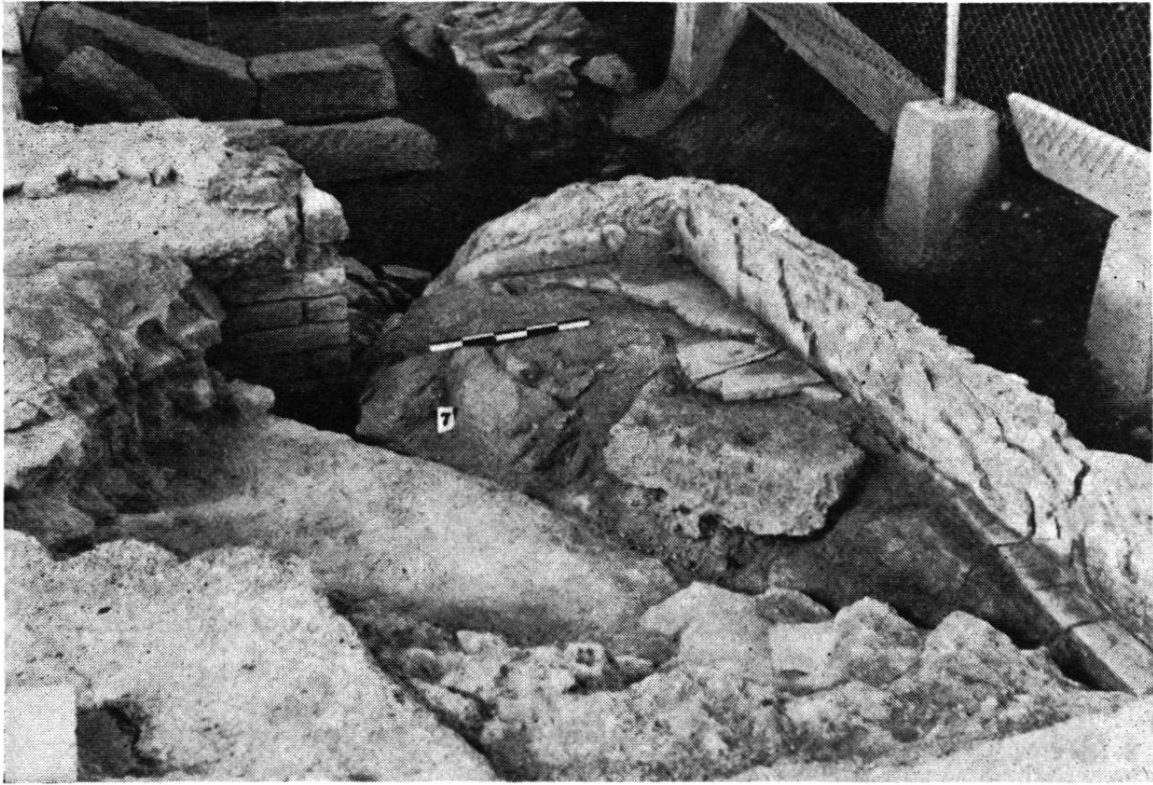
Fig. 3. — Fragment de bassin effondré dans la niche centrale du *frigidarium* (2^e période) avec des restes du revêtement de marbre ; au premier plan, mur de l'abside de la première période.

de niveau inférieur à celui du sol et qui, de ce fait, s'est relativement bien conservé (cf. fig. 3, fragments de revêtement de marbre). Cette transformation exigea l'adjonction, à l'extérieur du

frigidarium, d'une maçonnerie de moellons qui se distingue nettement des murs de la première période par son fondement peu profond et sa mauvaise qualité (fig. 4). Enfin, ce bassin fut reconstruit postérieurement, comme le montre le revêtement de marbre posé sur le mortier de brique et doublé par endroits (fig. 3). Le canal traversant obliquement le *frigidarium* appartient, malgré les mortaises qu'on y relève, à la disposition primitive (fig. 5 et 6).

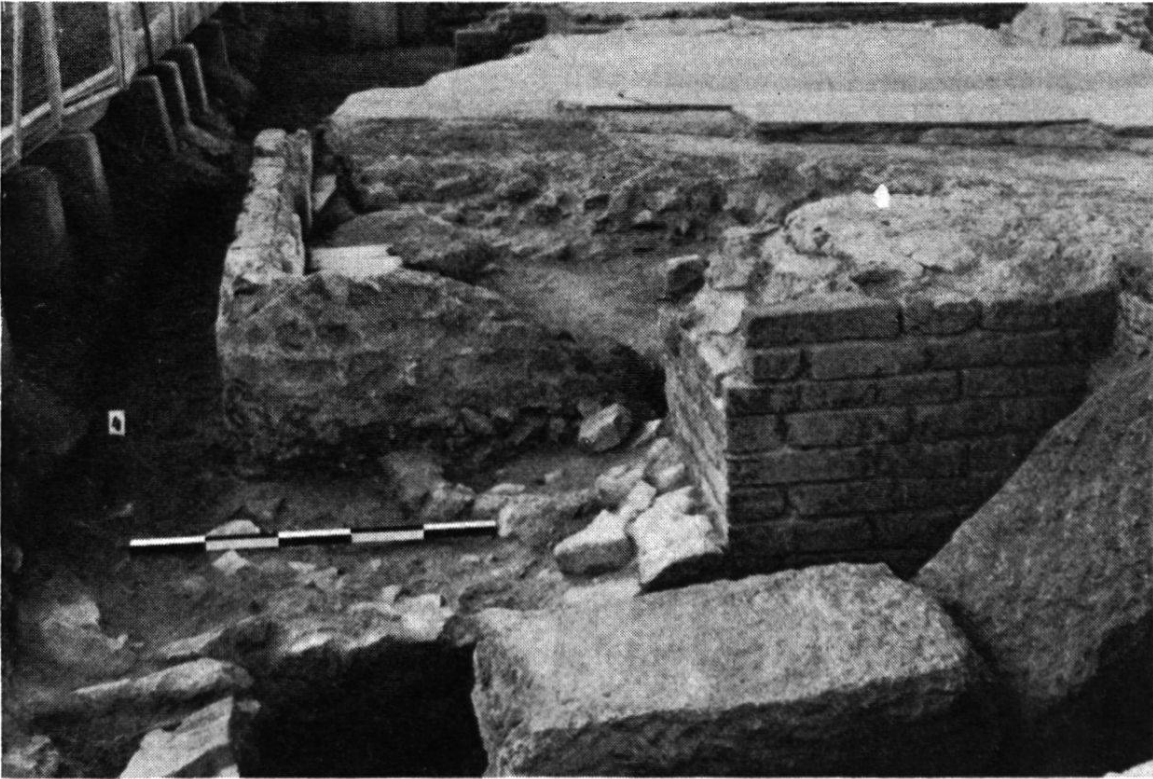
Fig. 4. — Niche centrale du *frigidarium* élargie en un bassin rectangulaire, vue du nord. A droite, la maçonnerie soignée de la première période ; à gauche, le mur en partie déchaussé de la seconde période, dont les moellons irréguliers ont laissé des empreintes dans le crépi du bassin.

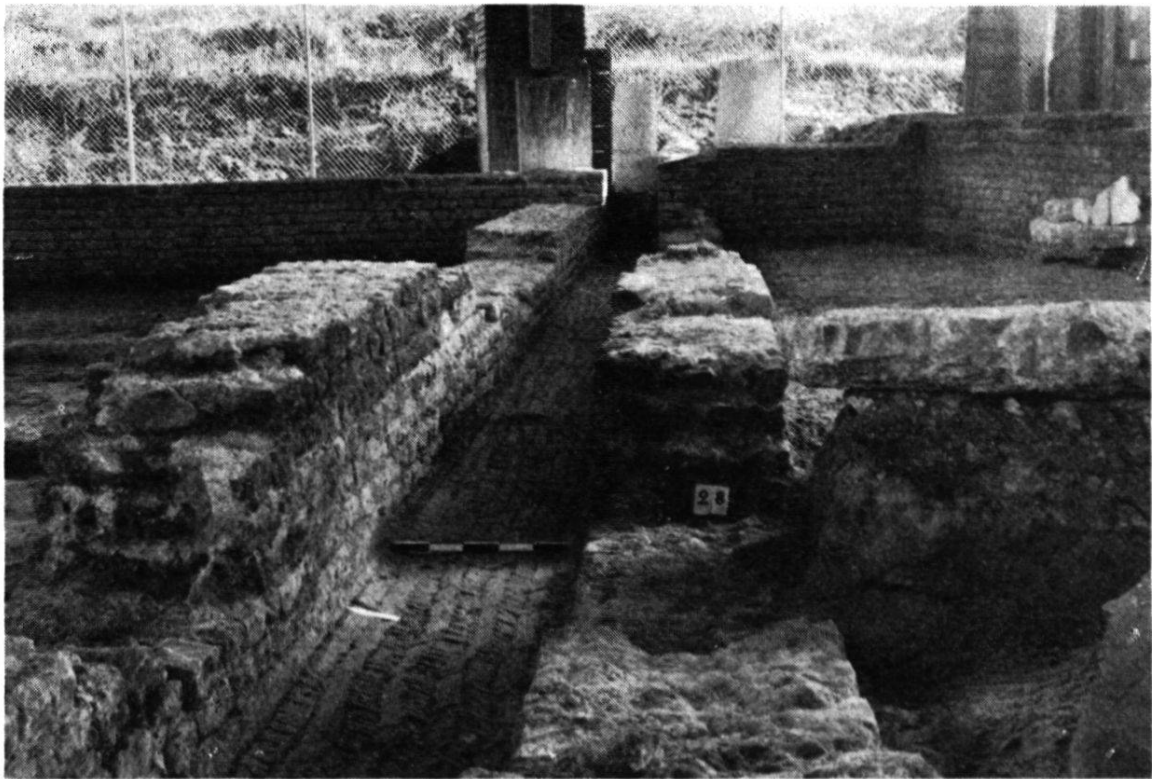
Fig. 6. — Canal dans le *frigidarium*, vu du nord.

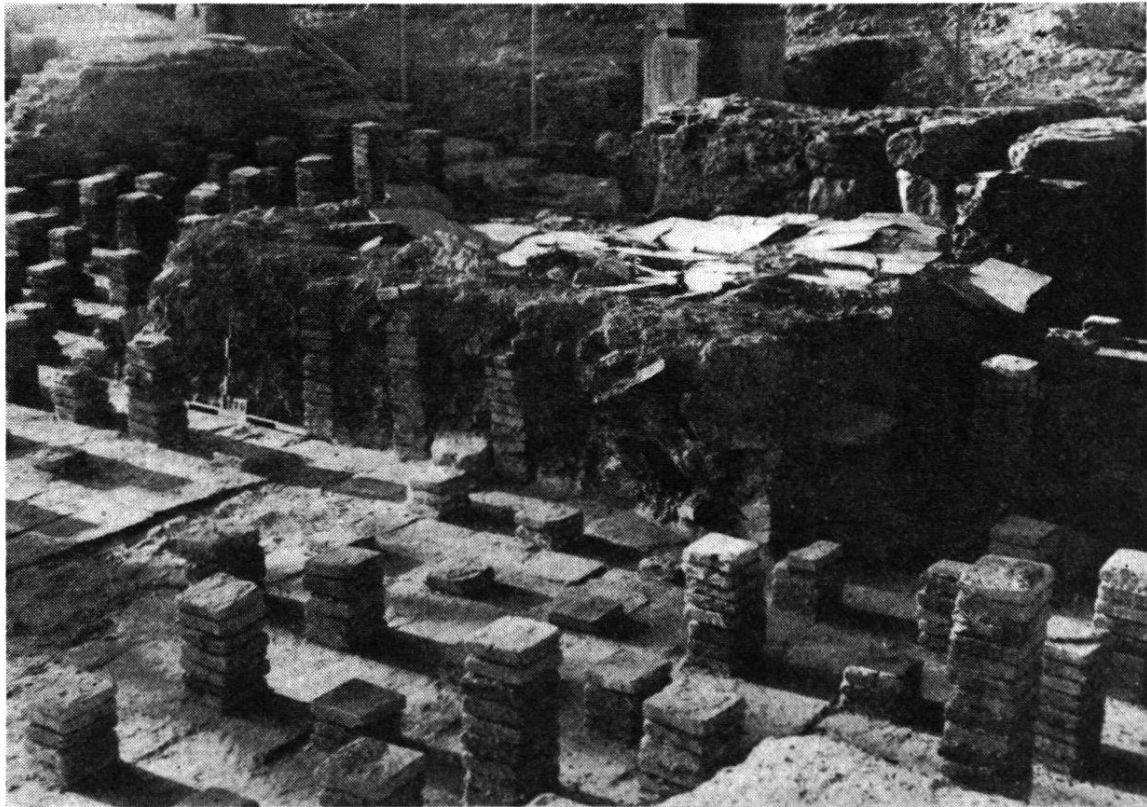
Fig. 8. — *Tepidarium*, reste du pavement de marbre *in situ* ; derrière *praefurnium* nord.

b) *Tepidarium* : Devant le *praefurnium* nord, on trouva *in situ* un fragment d'environ 2 m² du pavement de marbre dont les dalles étaient, il est vrai, brisées en maints endroits. On découvrit au-dessous les piliers de l'hypocauste et une épaisse couche de cendre jaunâtre (fig. 8). Les accès au *tepidarium* peuvent être déterminés par la seule disposition des cheminées dans les parois latérales et par la présence d'un bloc de maçonnerie dans la paroi sud. Suivant la suggestion de M. le professeur Laur-Belart, je situe là la sortie proprement dite, tandis qu'il faut admettre d'autres passages entre les piliers vers le *frigidarium* d'une part, vers le *caldarium* contigu d'autre part. Les parements calcaires des parois, recouverts d'argile contre la chaleur, ont pris néanmoins la couleur du cinabre et sont encore noirs de suie par endroits (fig. 10). A cause de la chaleur également, les deux *praefurnia* sont constitués par de massifs blocs de molasse et renforcés par des avant-corps de brique.

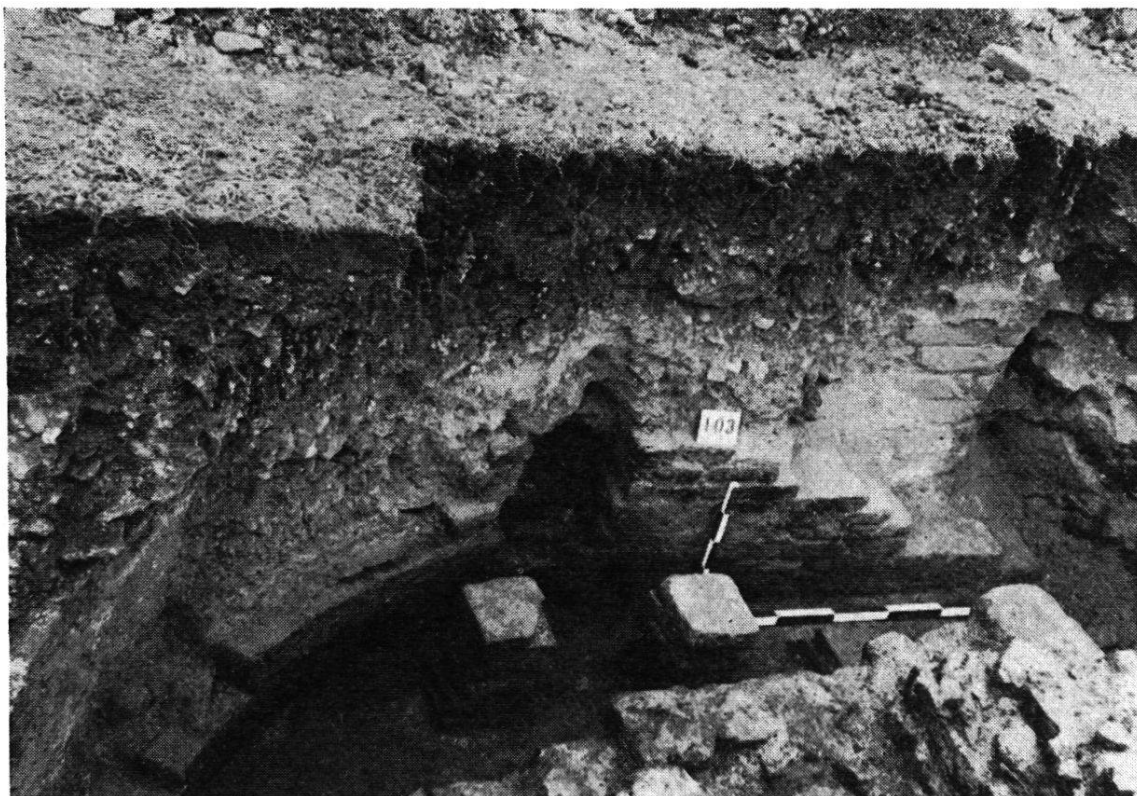
Fig. 9. — *Caldarium*, abside nord, avec revêtement mural en plaques d'argile, cheminée et, au premier plan, fondement de moellons pour *labrum*.

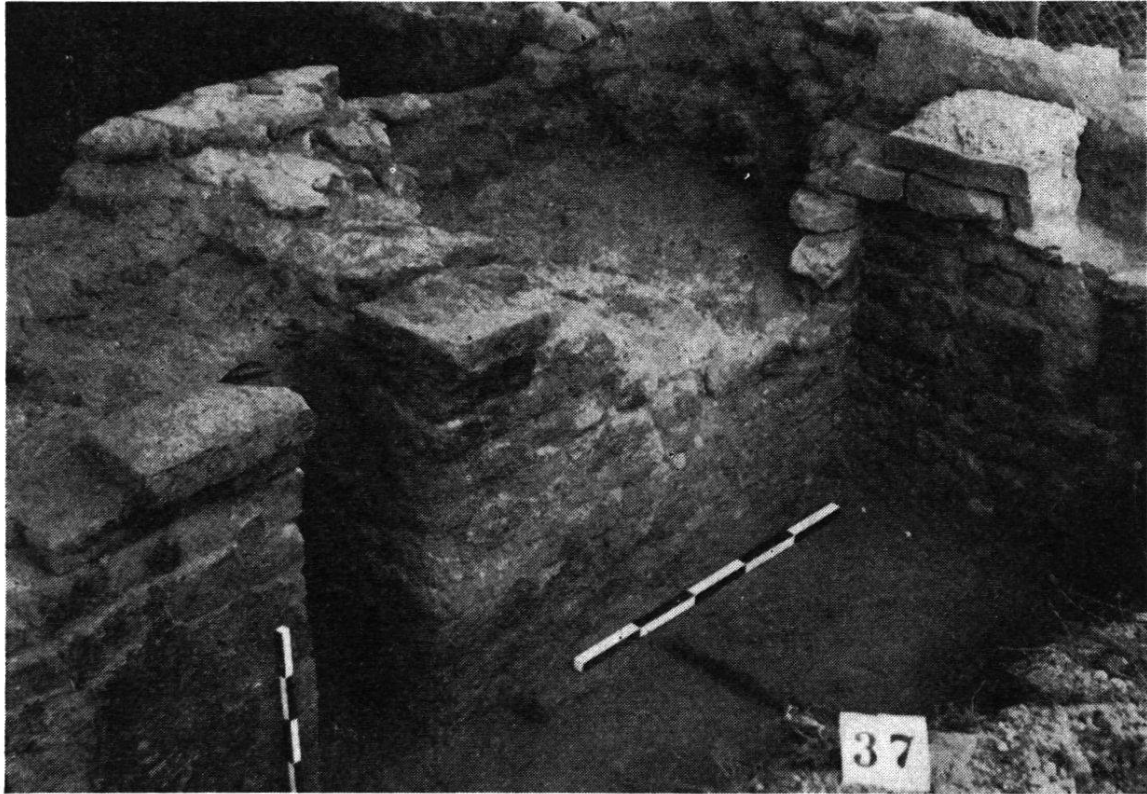
Fig. 10. — *Caldarium*, angle est avec reste de pavement *in situ*, cheminée et traces de suie aux parois.

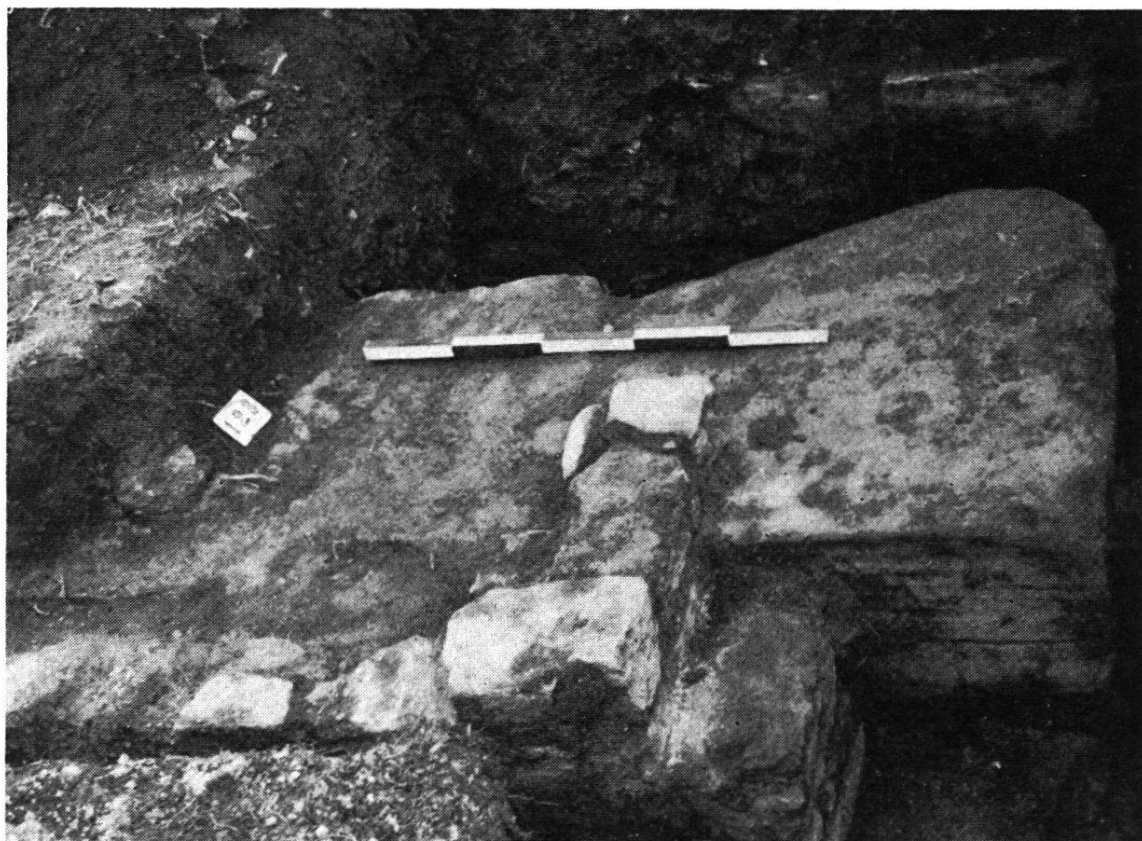
Fig. 12. — *Praefurnium* nord du *caldarium*, vu de l'ouest.

rium et le *tepidarium* (fig. 12). Ici aussi, on avait procédé, par l'adjonction de blocs de molasse, à une réparation postérieure du *prae-furnium* (profil 2). Le plan du *caldarium* est symétrique à celui du *frigidarium*. Des niches demi-circulaires latérales, on a dégagé celle du nord. Cette dernière aussi accuse un passage (fig. 9), voûté à l'origine, large de 60 cm, dans le mur extérieur, et relié à un fondement de moellons. Une heureuse trouvaille permet d'expliquer cette particularité : à côté de ce fondement se trouvait, renversé, un fragment de marbre provenant d'un bassin plat (*labrum*, fig. 13 a-b). Le dit passage et le fondement servaient donc à l'érec-

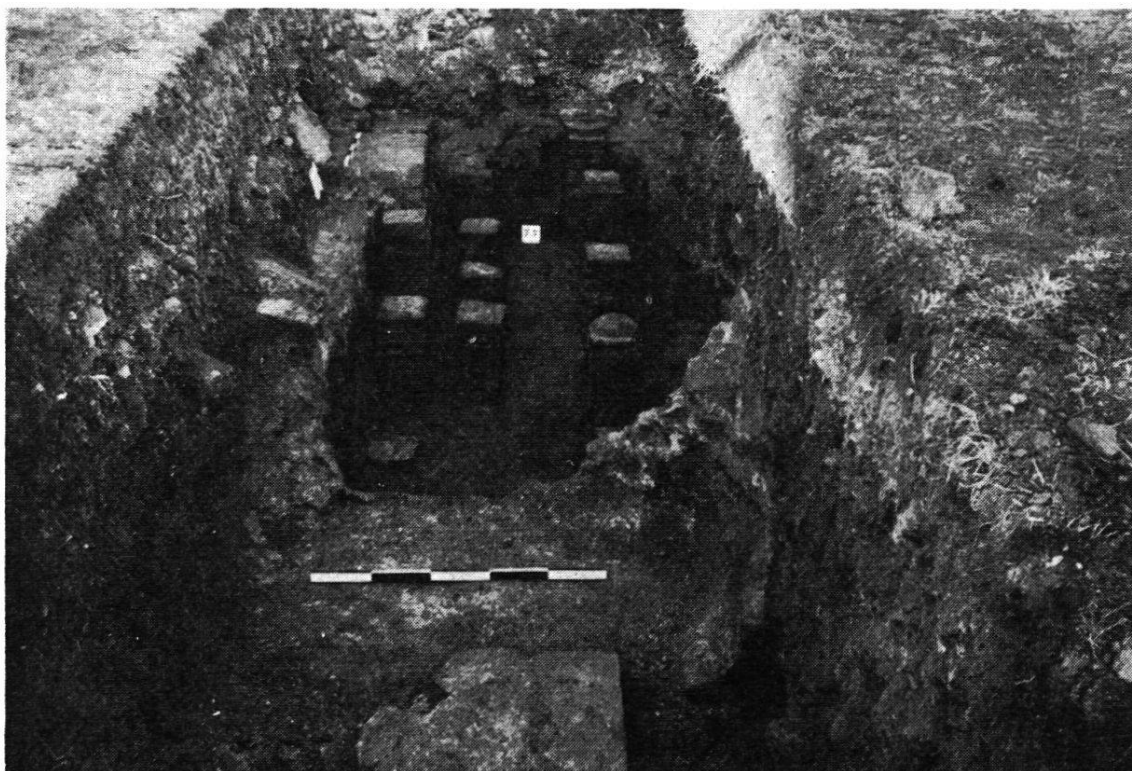
Fig. 14. — *Caldarium*, niche centrale (*alveus*) ; au premier plan, le mur exhumé en 1862-1863 et déchaussé pour cette raison, et la base inclinée de la *testudo alvei*, remontant vers l'*alveus*.

dégagea en outre la niche centrale du *caldarium*, ainsi que le couloir de chauffage attenant. On y trouva un fondement incliné, recouvert de plaques d'argile ; il s'agit manifestement de la base de la *testudo alvei*, une installation supplémentaire de chauffage pour l'eau de bain (fig. 14). On trouva aussi un énorme bloc qui devait servir de base à l'une des cuves d'eau chaude. Les parois du *caldarium* ne portent pas, comme celles du *tepidarium*, une simple couche de terre glaise contre les effets du feu, mais accusent un revêtement de plaques d'hypocauste de 21 cm d'épaisseur. Une

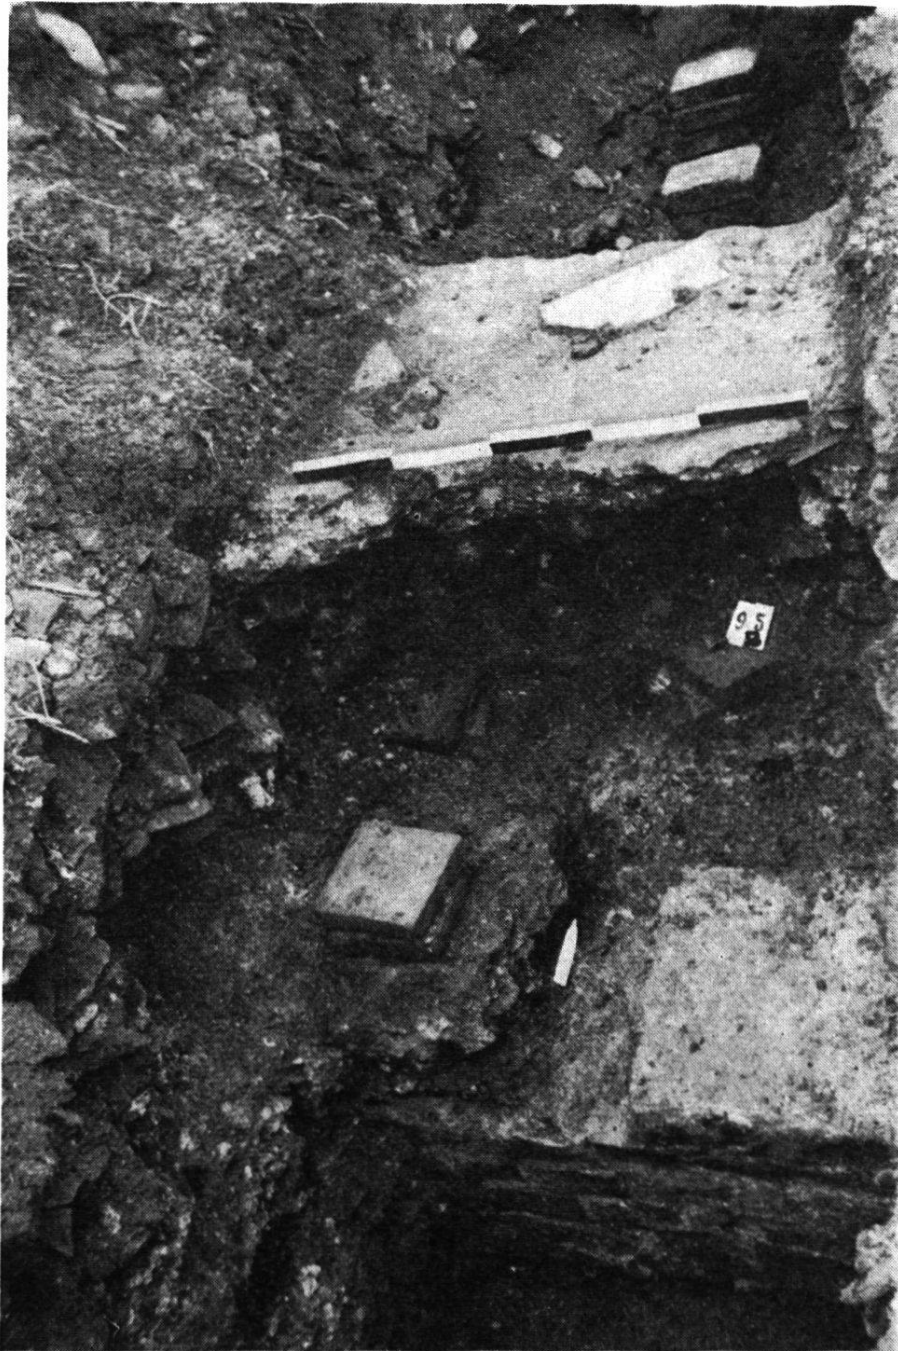
Fig. 15. — Canal comblé au moment de la transformation, avec l'hypocauste construit dessus dans la 2^e période (salles secondaires du sud).

d) *Salles secondaires du secteur sud* : Le terrain semble avoir été creusé ici à une grande profondeur (2 m), tandis que les édifices principaux n'étaient recouverts que d'une couche d'humus d'environ 30 cm. Aussi fit-on peu d'observations, mise à part l'importante constatation que le canal visible dans le *frigidarium* fut comblé ici lors des transformations en vue de l'installation d'une troisième salle chauffée (fig. 15). Cette salle possédait également un pavement de marbre sur un fond de brique, et de plus un canal

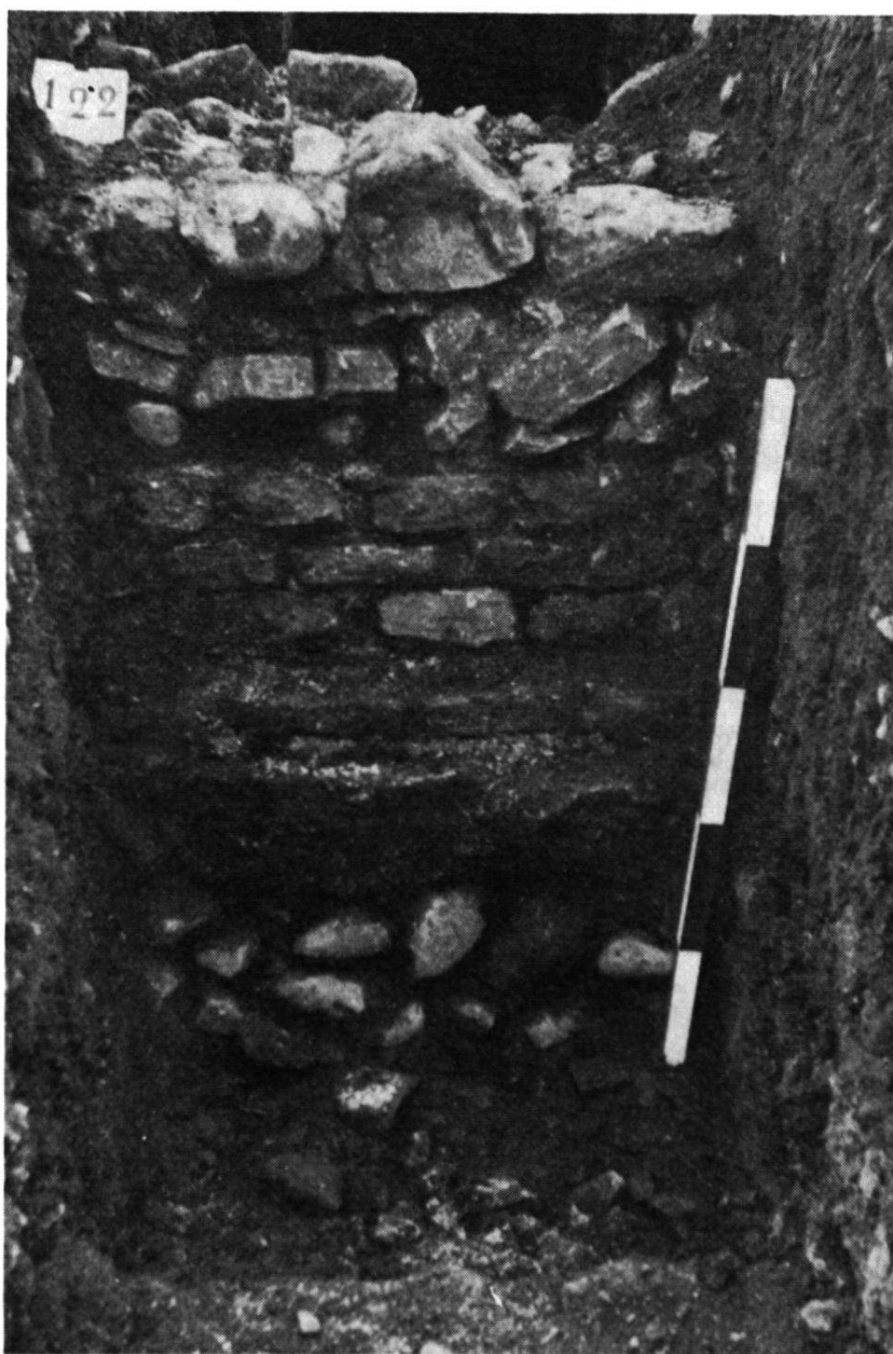
Fig. 17. — Maçonnerie romaine tardive dans la palestra.

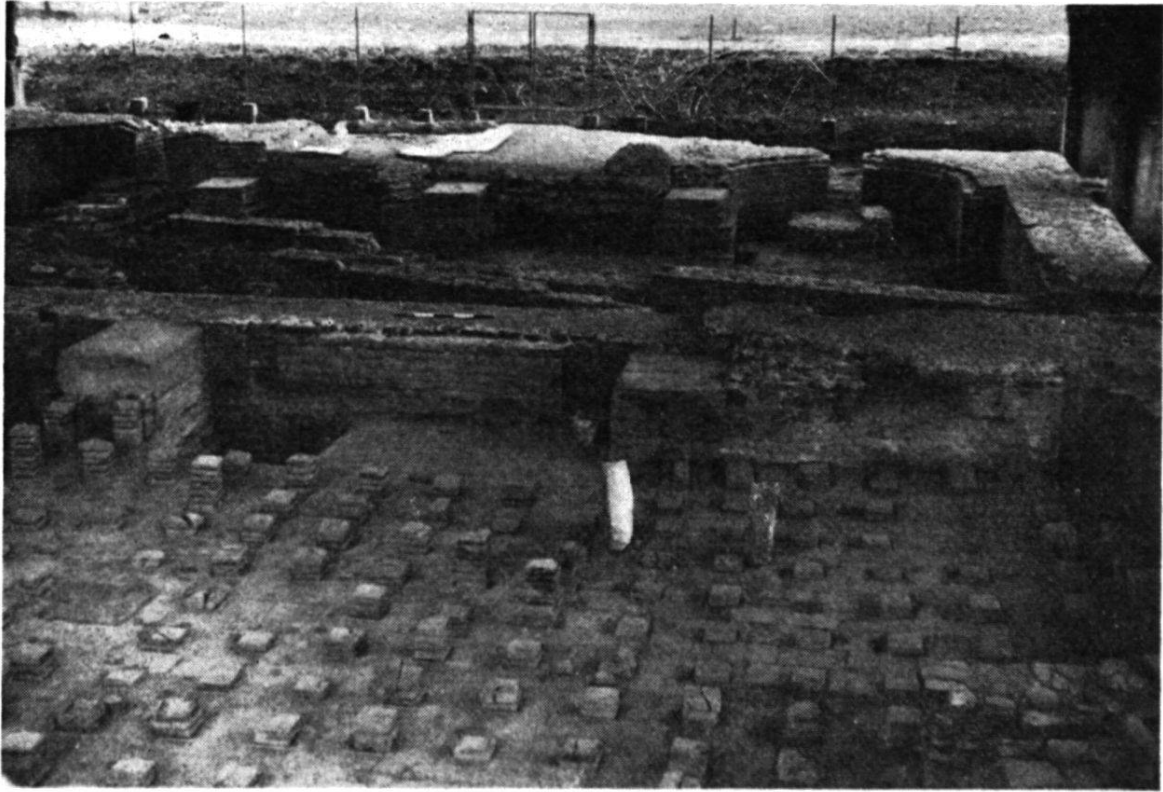
Fig. 18. — *Tepidarium* et *frigidarium* vus de l'ouest.

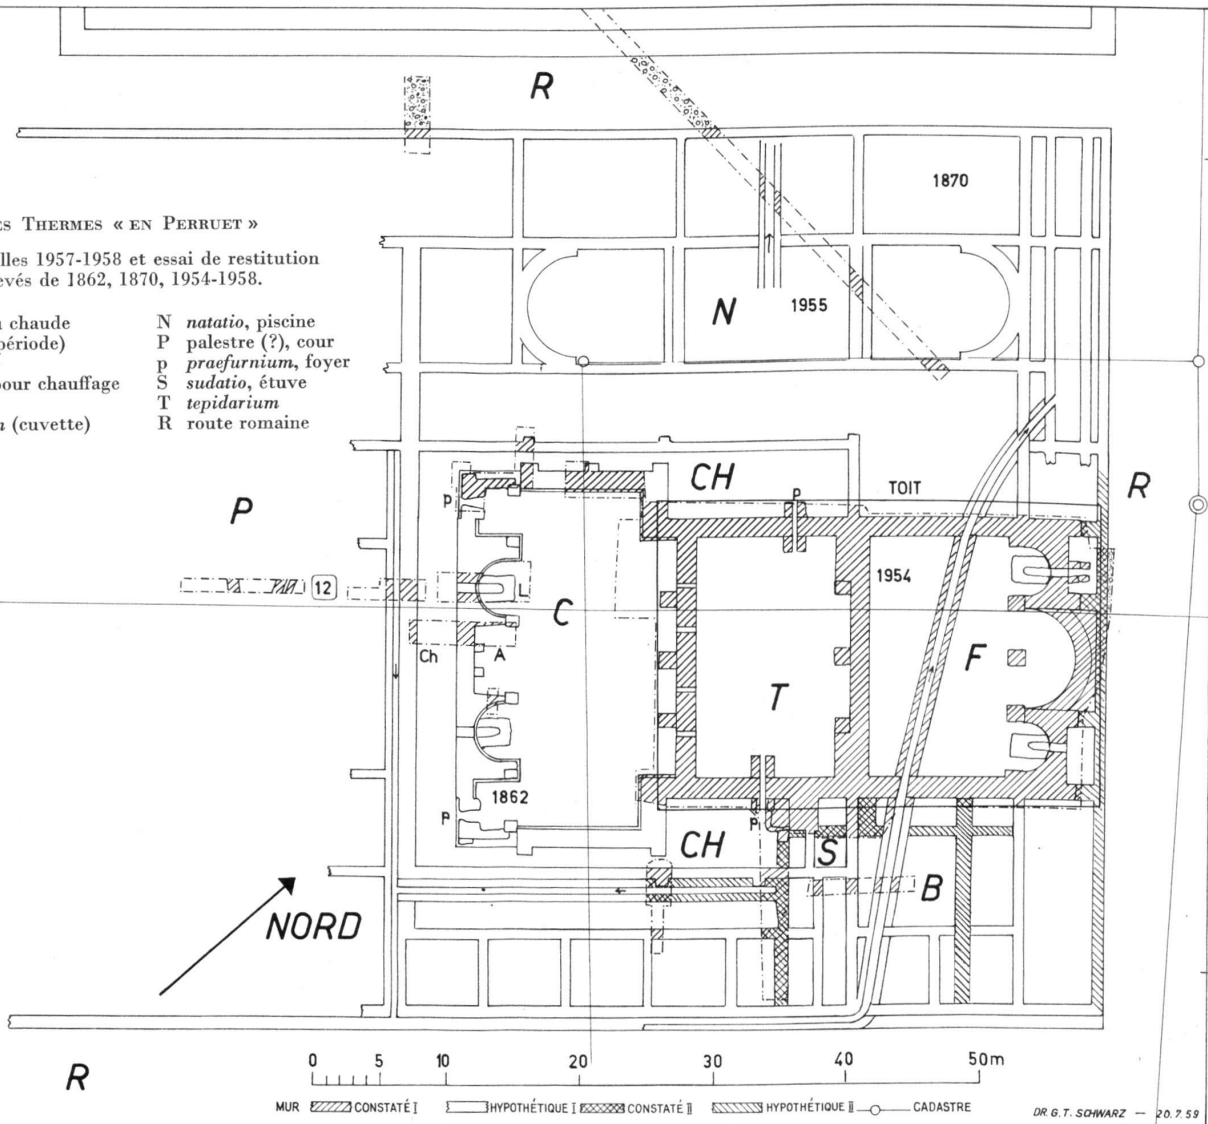
Plan I. — LES THERMES « EN PERRUET »

Plan I : 500 des fouilles 1957-1958 et essai de restitution d'après les relevés de 1862, 1870, 1954-1958.

Restitution du plan de l'édifice
(voir plan I, à la fin du volume)

de sorte que ce dernier peut être considéré malgré tout comme exact dans ses grands traits. Pour une meilleure intelligence du plan, les points suivants sont à retenir en particulier :
