Zeitschrift: **Bulletin de l'Association Pro Aventico**

La vie des monuments

Philippe BRIDEL et Matthias KAUFMANN

Entretien et restaurations

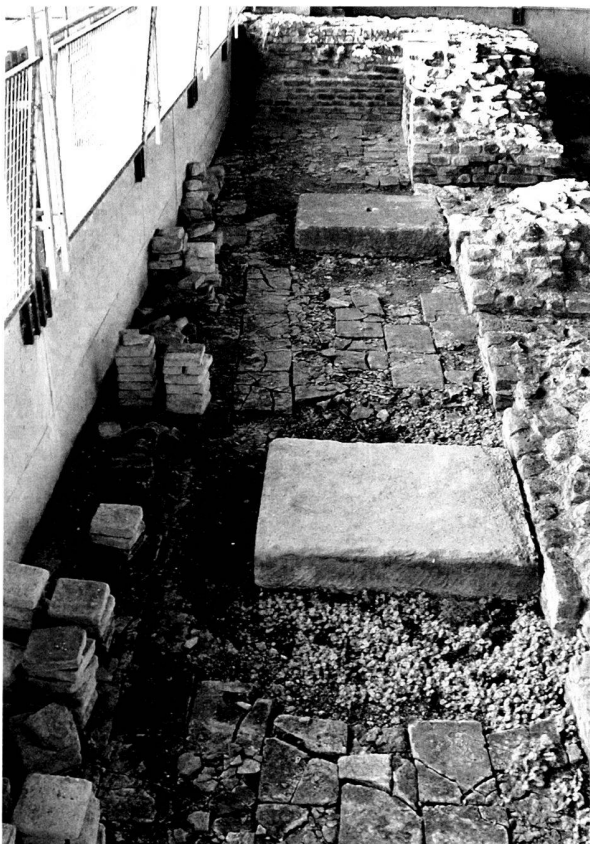
Aux Thermes de Perruet (*insula* 29), le programme de restauration s'est poursuivi sous la responsabilité de M. Kaufmann. L'*area* de la partie dégagée du *caldarium* a subi le même traitement que celui appliqué au sol du *tepidarium* en 2001. Depuis sa mise au jour lors des fouilles des années 1950, le sol en carreaux de terre cuite, déjà gravement endommagé lors du fonctionnement du dispositif de chauffage dans l'antiquité, s'est dégradé sous l'effet du gel, de manière irréparable pour 60% des éléments qui ont dû être remplacés par des répliques en ciment teinté (fig. 1).

Fig. 1. Les Thermes de Perruet. Etat du sol du caldarium avant la restauration. Photo MRA.

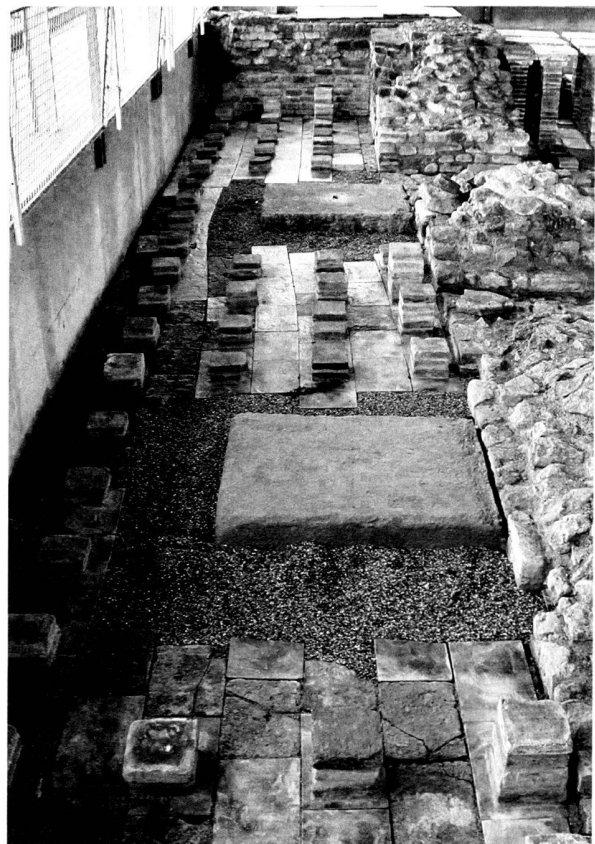
La reconstruction à leur emplacement d'origine des pilettes qui supportaient le sol de circulation fut un casse-tête, en l'absence de relevés exacts et complets du dispositif lors de sa première mise au jour. Le problème est encore compliqué par le fait que le plan même de ce secteur du caldarium a imposé par deux fois, et dès l'antiquité, un

Fig. 2. Les Thermes de Perruet. Le sol restauré du caldarium. Photo MRA.

changement de rythme dans la disposition de ces supports, en raison de la présence des fondations massives de trois piliers. En recourant à d'anciens croquis et photographies, et moyennant quelques calculs et tentatives de mise en place, nous sommes parvenus finalement à une solution compatible avec ce que l'on sait des modes de construction mis en œuvre par les Romains pour ce type de système de chauffage. Les dalles de sol, tant anciennes que nouvelles, ont été posées à sec sur un lit de sable et de gravillon. Les pilettes ont été remontées en superposant, sur quelques assises, des dallettes récupérées sur place et encore utilisables. Ces éléments ont été liés par un mortier bâtard de chaux et ciment blanc. C'est l'entreprise R. Comune qui a réalisé ces travaux, sous la direction et le contrôle de M. Kaufmann et Ph. Bridel (fig. 2).

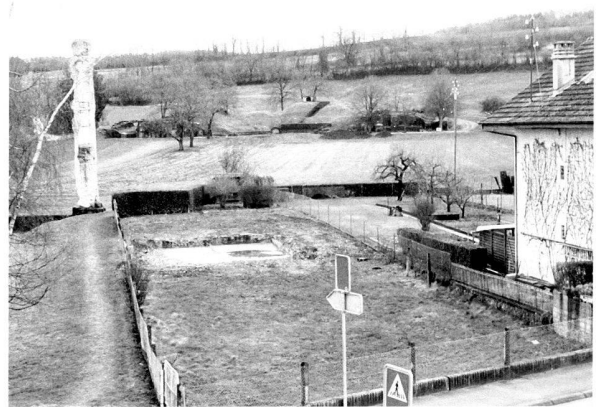
Le *sanctuaire du Cigognier* n'a nécessité qu'une modeste intervention de consolidation et de regarnissage des joints du parement du mur externe du portique est sur une longueur de 8 m environ à son extrémité sud; réalisés par A. Schneider, ces travaux relèvent de l'entretien indispensable des maçonneries apparentes souffrant en pied de mur, zone des remontées d'humidité, des cycles annuels de gel et dégel. Plus riche de conséquences pour la lisibilité du monument et du site, la destruction programmée de la maison léguée par Elisabeth Louise Ryser à l'Association Pro Aventico a été réalisée par une entreprise mandatée en quelques jours du mois de septembre, aux frais de l'Association, largement subventionnée par l'Etat. Les fondations de l'édifice abattu devaient rester dégagées en vue d'une fouille prochaine des vestiges du podium du temple que recèle la moitié sud de la parcelle. Les nombreuses fouilles d'urgence dont on sait depuis peu qu'elles occuperont les équipes de terrain de la Fondation ces prochaines années nous ont conduits à décider en fin d'année un réaménagement provisoire de la parcelle. Les fondations seront remblayées, les clôtures et haies dont le maintien ne s'impose par pour des raisons de sécurité seront arrachées, pour inclure ce nouvel espace dans le domaine visitable du monument et dégager la vue sur la perspective qui s'étend

jusqu'au théâtre (fig. 5). Le lien architectural et fonctionnel qui unit les deux édifices sera ainsi plus lisible.

Fig. 5. Vue de l'emplacement du podium du temple du Cigognier après démolition de la maison Ryser. Au fond, le théâtre. Photo MRA.
