La vie des monuments

Philippe BRIDEL et Slobodan BIGOVIĆ

Entretien et restaurations

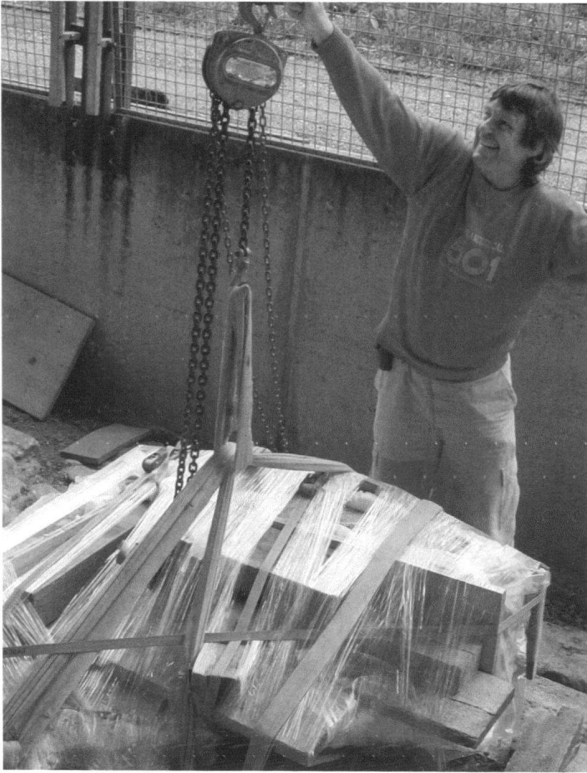
Fig. 2. Les Thermes de Perruet. Enlèvement de l'un des deux morceaux de l'angle nord-est du bassin, dûment emballé (photo MRA).

Il a fallu ensuite emballer dans un support rigide l'angle effondré de la margelle du bassin avec le fragment de sol qui le porte, pour pouvoir le soulever, et le déplacer provisoirement afin de lui préparer une nouvelle fondation (fig. 2). Conçue par E. Rubin avec des matériaux modernes, puis camouflée par la reconstruction à bonne

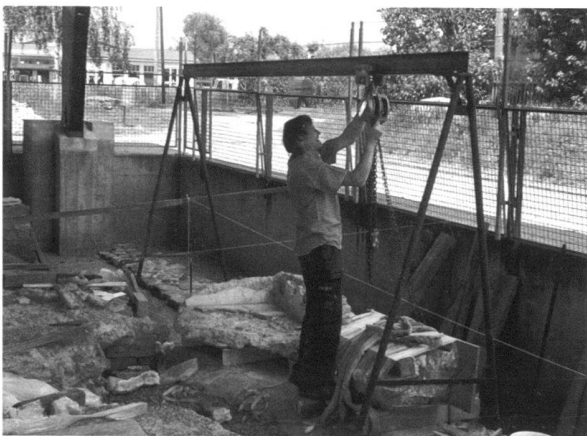
Fig. 3a. Les Thermes de Perruet. Remise en place des deux morceaux de l'angle du bassin sur des fondations modernes (photo MRA).

hauteur des murs disparus de petit appareil qui retenaient la margelle au nord et à l'est, cette structure recevait bientôt l'angle du bassin, rendu à sa position originale (fig. 3a et b). Drainage, consolidation des maçonneries existantes reconstruction ou simple marquage de certaines qui avaient disparu (fig. 4 et 5), comblement des lacunes du sol par un matériau neutre, colmatage des fissures et imprégnation des mortiers fusés par un lait de chaux chargé d'une colle à la caséine ont permis à E. Rubin et S. Bigović de redonner bonne allure à ce dernier secteur jusque là non restauré du monument. Les nouvelles observations archéologiques récoltées viennent enrichir un dossier ouvert depuis plus de 50 ans, qui mérite la reprise d'une étude scientifique systématique.

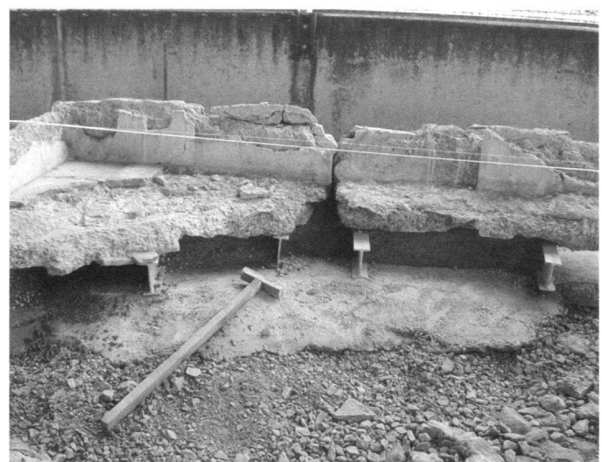
Fig. 3b. Les Thermes de Perruet. Détail des fondations modernes du bassin (photo MRA).

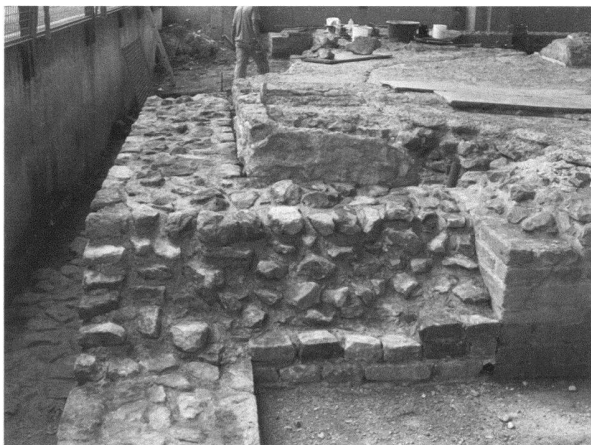
Fig. 4. Les Thermes de Perruet. Les murs du frigidarium délimitant l'angle du bassin, reconstruits à hauteur utile (photo MRA).

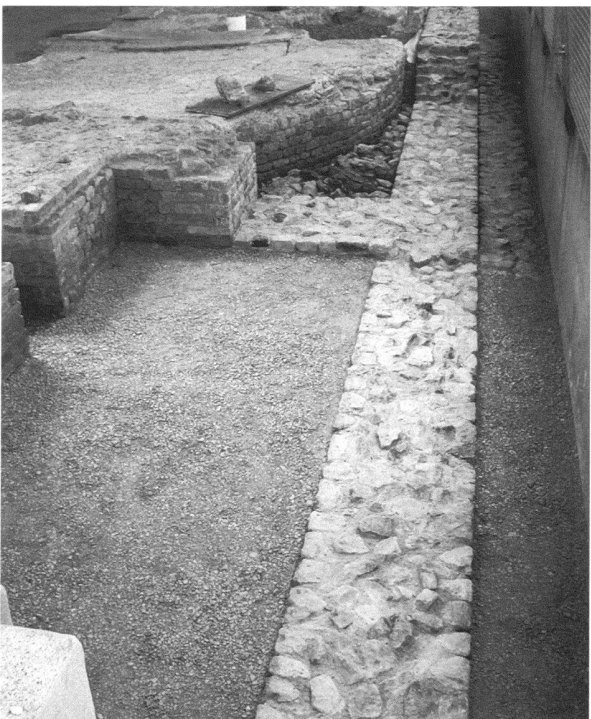
Fig. 5. Les Thermes de Perruet. Marquage au sol des murs détruits; au fond, l'angle du bassin remis en place et retenu par le mur de façade reconstruit. Le mortier de comblement de la lacune du fond du bassin n'est pas encore en place (photo MRA).

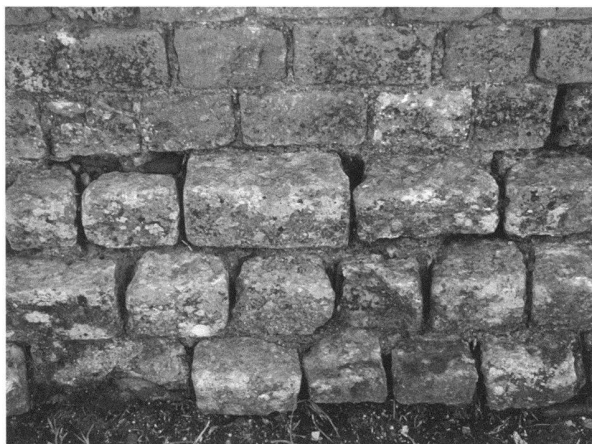
Fig. 9. Mur d'enceinte. Détail des assises de fondation en ressaut, dans leur état disloqué, avant restauration (photo MRA).

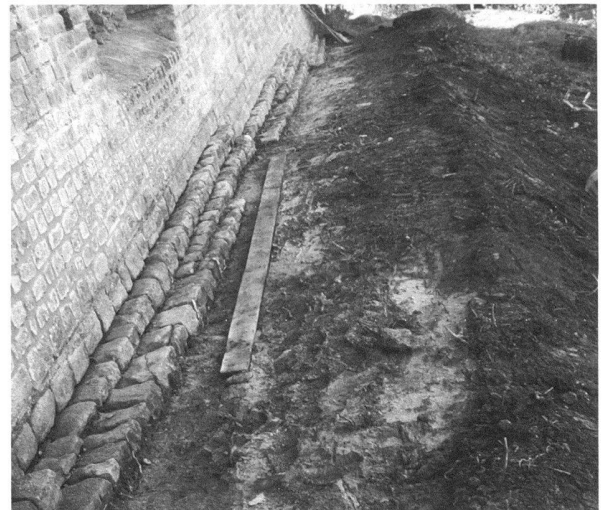
Fig. 10. Mur d'enceinte. Vue des travaux côté campagne, au nord de la Tornallaz. L'élévation du mur est rejointoyée, les assises en ressaut prêtes à l'être et la banquette de circulation bien débroussaillée pour faciliter l'entretien (photo MRA).

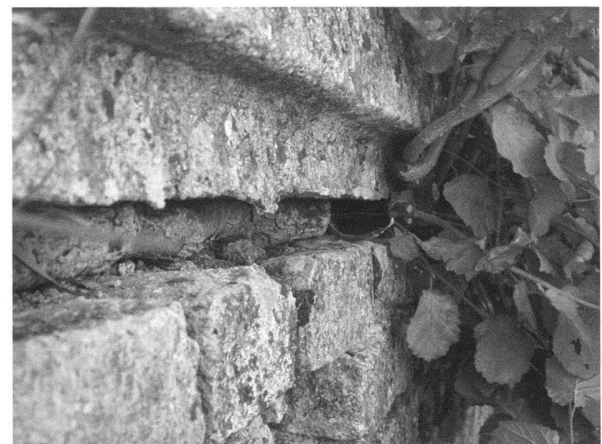
Fig. 11. Mur d'enceinte. Un exemple des dégâts causés par la croissance d'arbustes entre la dalle de couverture du mur et la maçonnerie de son parement (photo MRA).

tés (fig. 11). Aussi faut-il prévoir de poursuivre ce chantier de réhabilitation tout au long des prochaines années, en particulier à la *Porte de l'Est*, dont les parements des murs reconstruits continuent à s'effondrer. Un plan d'intervention pluriannuel est prévu, indispensable à la Commune pour avoir quelque chance d'obtenir un subventionnement cantonal ou fédéral de ces travaux.

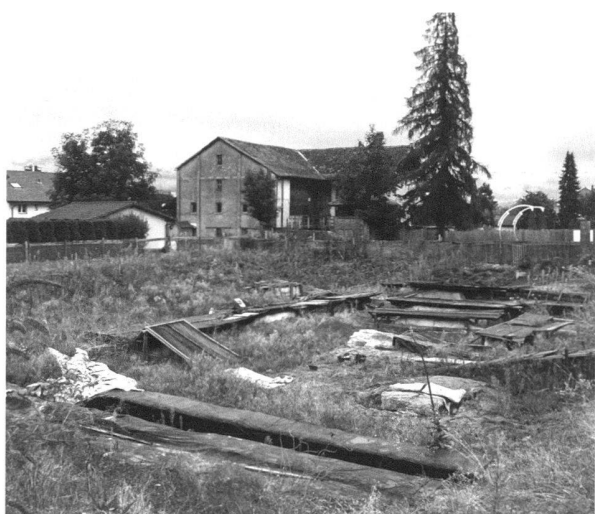
Fig. 14. Thermes de l'insula 19. Les vestiges conservés sous leur protection provisoire en septembre 2006 (photo MRA).

Le site des *Thermes de l'insula 19*, derrière le bien nommé Restaurant des Bains, devait être remblayé en automne 2006 pour assurer enfin la protection des ruines, dans l'attente d'un hypothétique nouveau projet de mise en valeur. Le laboratoire est donc intervenu début septembre pour dresser un bilan de plus de dix ans de protections provisoires et établir un diagnostic de l'état de ce grand malade avant sa mise en hibernation ou plutôt en coma artificiel (fig. 14). Il a procédé à treize sondages de contrôle et d'évaluation de l'état de dégradation des maçonneries et consolidé la voûte du couloir de service, encore en place. Mais ce n'est qu'en janvier 2007 que le projet d'aménagement provisoire des lieux a été repris par le SIPAL ; il devrait aboutir, après un nouvel hiver dommageable pour les vestiges, à leur protection adéquate par des remblais importants, mis en place avant Pâques 2007 encore.
