L'utilisation du plomb dans l'hydraulique d'Aventicum

Autor(en): **Duvauchelle, Anika**

Zeitschrift: **Bulletin de l'Association Pro Aventico**

Band (Jahr): **50 (2008)**

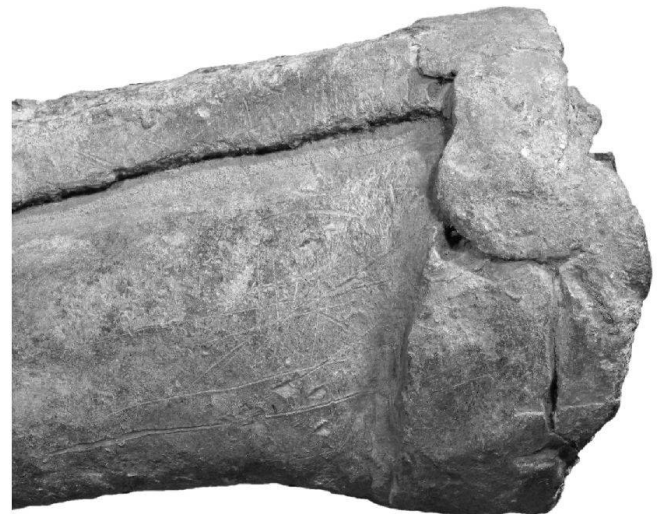
**Fig. 12**

Avenches, théâtre. Tuyau n° 4. Section restituée à l'échelle 1:2.

Avenches, théâtre. Tuyau n° 4. Détail de l'assemblage.

Tuyau fragmentaire et écrasé. Cordon de soudure de section trapézoïdale. Une des extrémités est partiellement coupée. Près de l'autre extrémité, réparation d'une fissure verticale: une fine couche, probablement un alliage de plomb et d'étain, forme une bande de 30 à 45 mm de largeur appliquée sur les flancs et le cordon de soudure.

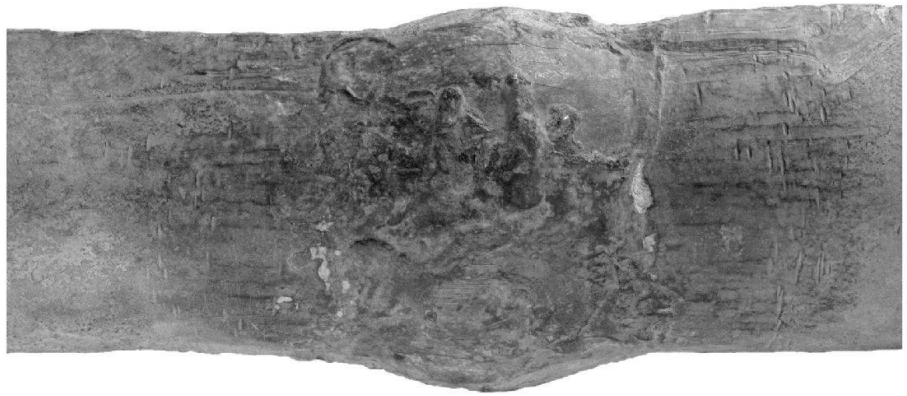
Fig. 42

Avenches. Tuyau n° 23. Détail de la réparation.

Section piriforme. Soudure au sommet en pointe. Tronçon scié lors de son prélèvement. Au centre, assemblage appelé jonction en olive. Près d'une des extrémités, au sommet du tuyau, réparation d'une fissure longitudinale: soudure à l'étain de forme ovale et bombée (environ 50 x 30 mm).

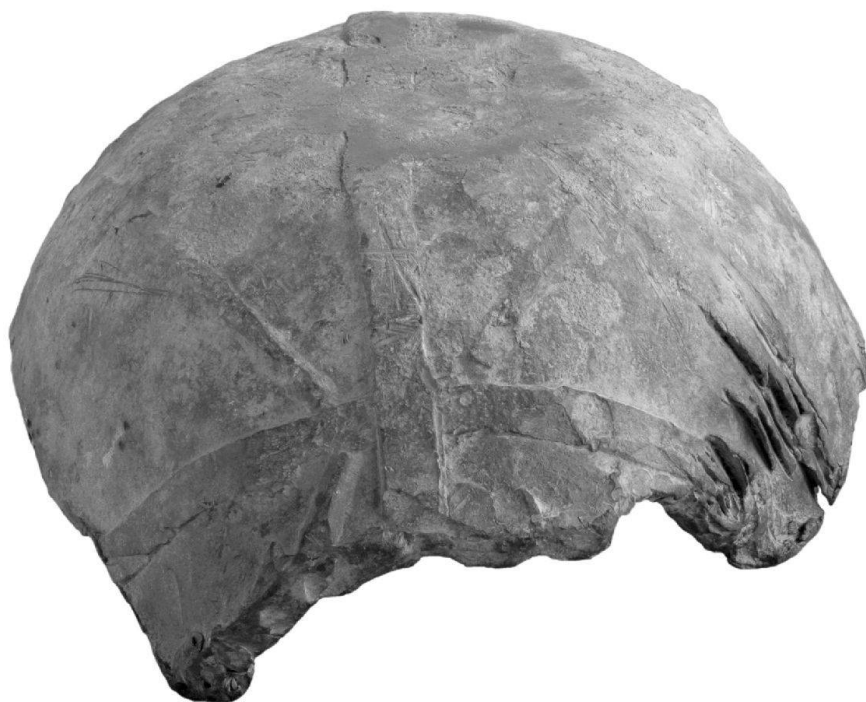
Fig. 80
Avenches. Récipient? n° 47.
Vue de la face extérieure.
