Salle omnisport et piscine couverte, Nyon / VD

Zeitschrift: **IABSE structures = Constructions AIPC = IVBH Bauwerke**

4. Salle omnisport et piscine couverte, Nyon / VD

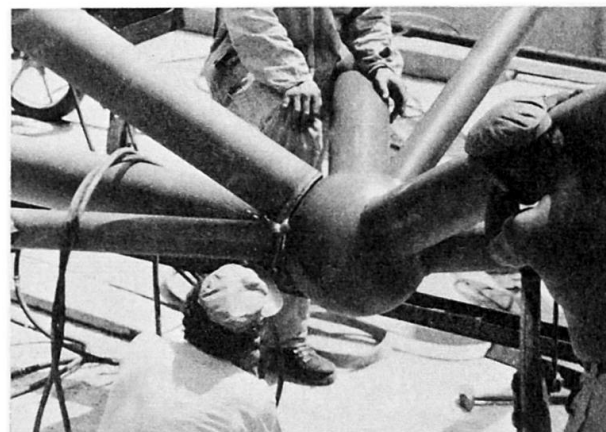
Fig. 4 Sphère de liaison entre béquille et traverse

Ils supportent toute la partie centrale de la halle omnisport. Ils sont réalisés entièrement en tubes acier Fe 360 et Fe 510. Les différents éléments ont été préparés en atelier et assemblés par soudure directe des tubes les uns contre les autres. Certains assemblages très sollicités ont été renforcés par des goussets plans; les points d'intersection entre membrures inférieures de la traverse horizontale et membrures intérieures de la béquille, où convergent pas moins de 7 barres, ont été réalisés à l'aide de sphères métalliques \varnothing 400 mm, épaisseur 25 mm (fig. 4).

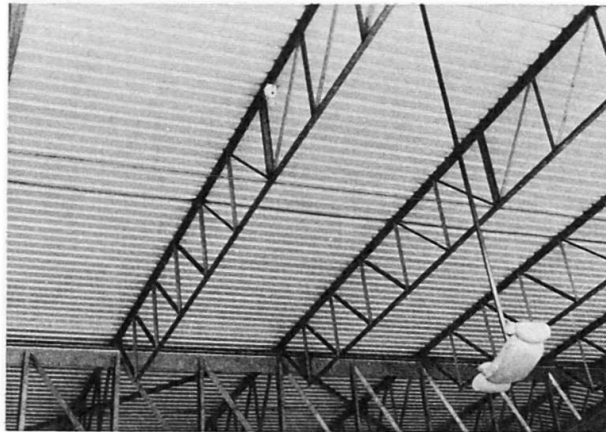
Fig. 6 Fermes à treillis de la piscine

La structure porteuse est réalisée avec des poutres transversales à treillis sous toiture ayant même aspect et même hauteur que les poutres sous toiture de la halle omnisport (fig. 6).
