Etude géologique des terrains de fondation du Barrage de Bou-Hanifia¹

par ALFRED FALCONNIER et AUGUSTIN LOMBARD, Drs. Sc., géologues-conseils.

Introduction.

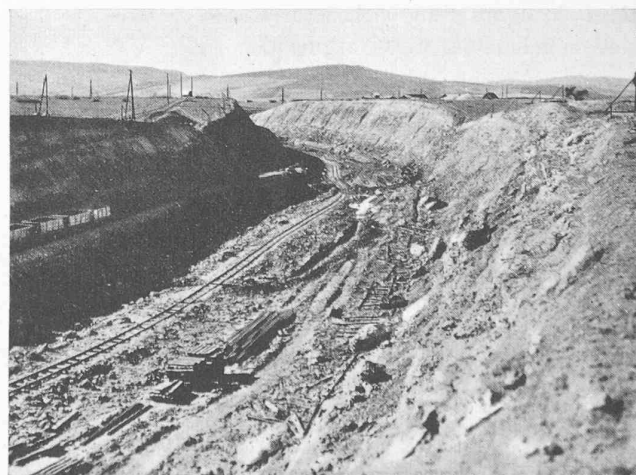
Fig. 8. — Vue générale du tronçon central du canal de fuite durant les travaux d'excavation.

C'est la raison pour laquelle on a préféré creuser un canal dans le plateau quaternaire (voir planche I et figure 8) de manière à asseoir les bajoyers et le radier du canal de fuite sur des terrains alluviaux plus ou moins cimentés et sur un soubassement marneux aussi peu altéré que possible.

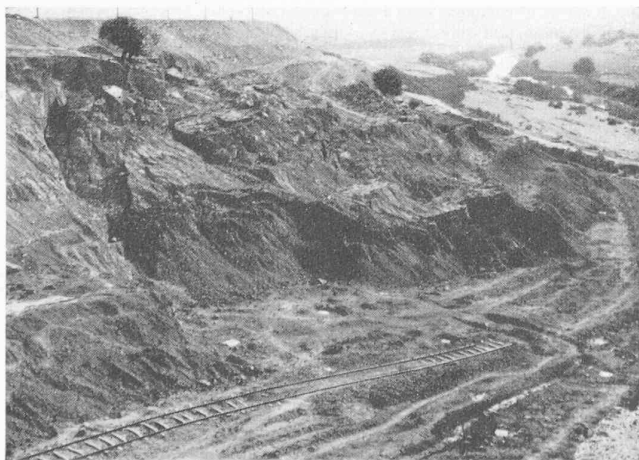
Fig. 9. — Vue des glissements de terrain du tronçon aval du canal de fuite (17 mars 1937).

De gros glissements de terrains se sont produits dans les derniers 300 m conformément, d'ailleurs, aux prévisions que nous avons faites, bien que la profondeur des excavations n'excédât pas 15 m (voir figures 9 et 10).

Les causes qui ont déterminé ces glissements ne sont pas d'ordre purement géologique. Ce sont des plans de rupture de forme approximativement circulaire dus aux contraintes mécaniques qui affectent un sol de fondation en état de décompression. L'équilibre statique de ces terrains marneux est rompu soit artificiellement par des surcharges (remblais) ou par des décharges dues à des excavations dans un terrain offrant peu de cohésion et dont l'angle de frottement interne est faible, soit naturellement par les poussées tangentielles d'une nappe phréatique.

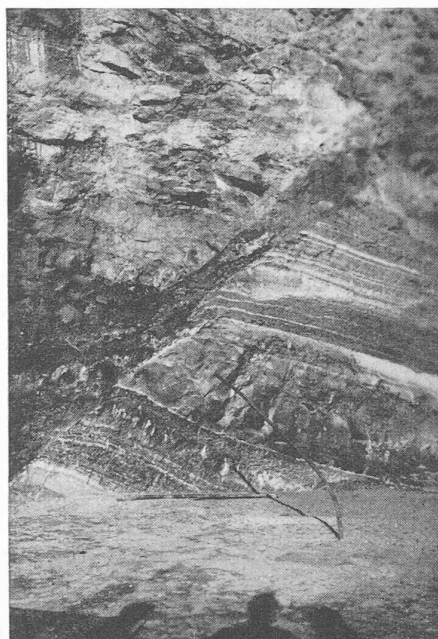
Fig. 14. — Tracé de la faille sud à l'aplomb de la fouille II, rive droite.

b) La *Faille Sud*, de direction SW-NE, plonge vers le nord de 40° , à l'inverse de la Faille Nord. Son rejet atteint 35 m et détermine un affaissement des assises pontiennes situées entre elle et la faille Nord. Par suite de cet affaissement, le Pontien plonge vers le Sud de 20° (voir figure 14).
