Les étanchéités de ponts

Autor(en): **Kilcher, Friedrich / Fouvy, Michel**

Zeitschrift: **Ingénieurs et architectes suisses**

Nous décrivons et examinons les dégâts que l'on rencontre couramment sur les ouvrages d'art en béton armé et précontraint. Nous analysons ensuite ces dégâts pour essayer de découvrir leurs causes. La recherche de ces causes nous conduit à préciser les fonctions exactes de l'étanchéité dans la protection de l'ouvrage d'art en béton.

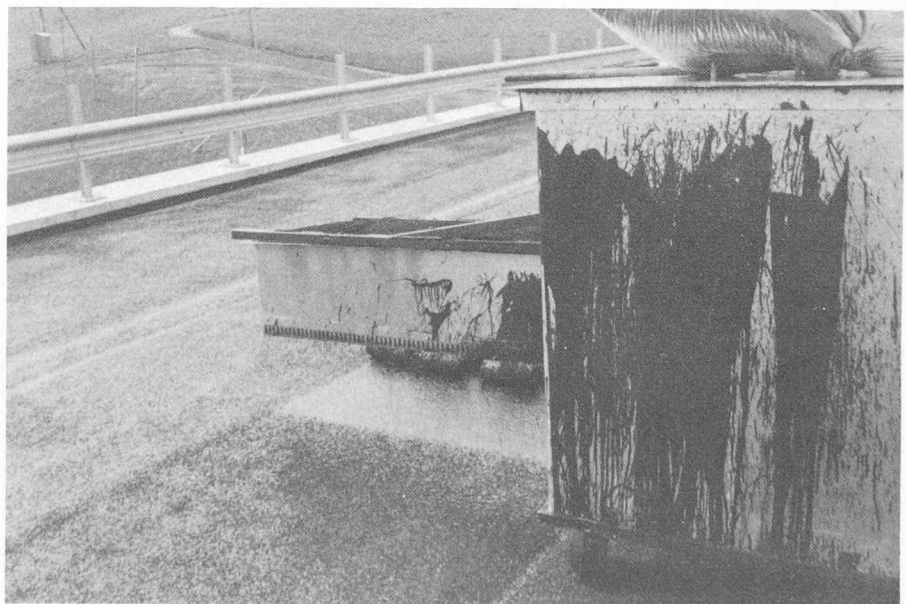
Fig. 15. — Epanchage à la machine des granules de caoutchouc servant de liaison avec le revêtement.
