Ile Barbe, quai Carrie, Lyon

Aménagement des rives

Par Desvigne
& Dalnoky
Paysagistes DPLG
51, av. de Saint-Cloud
F-78000 Versailles

Replantation de l'île
Barbe sur la Saône
Aménagement
paysager des rives
dans le cadre
d'un projet
Technique des services
de la navigation
Commande de la Ville
de Lyon
Travaux en cours

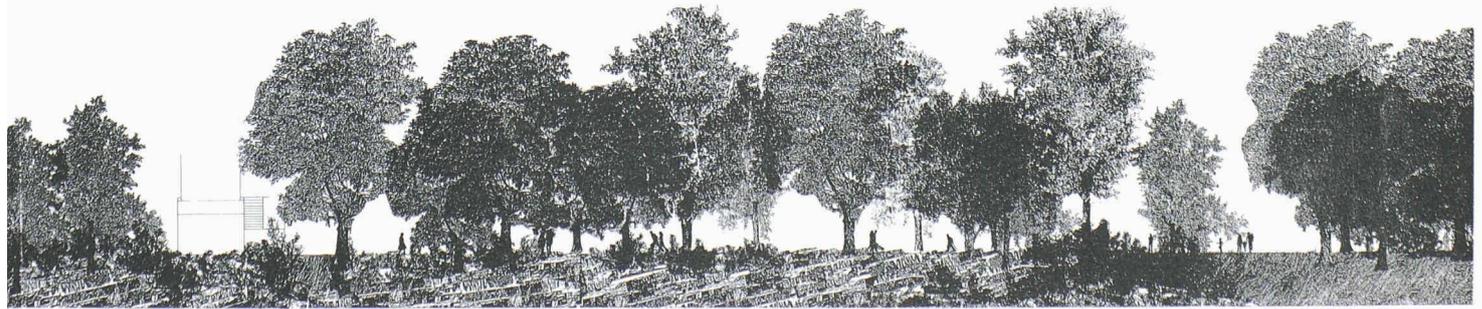
ENROCHEMENTS

SAULES

HERBES FOLLES
