Wohlfahrts- und Werkstattgebäude zweier Benzin-Gesellschaften in Sydney, Australien = Bâtiment social et ateliers de deux compagnies d'essence à Sydney, Australie = Welfare and workshop buildings of two gasoline companies in Sydney, Australia

Wohlfahrts- und Werkstattgebäude zweier Benzin-Gesellschaften in Sydney, Australien

Architekt: Harry Seidler A.R.A.I.A.,
Sydney

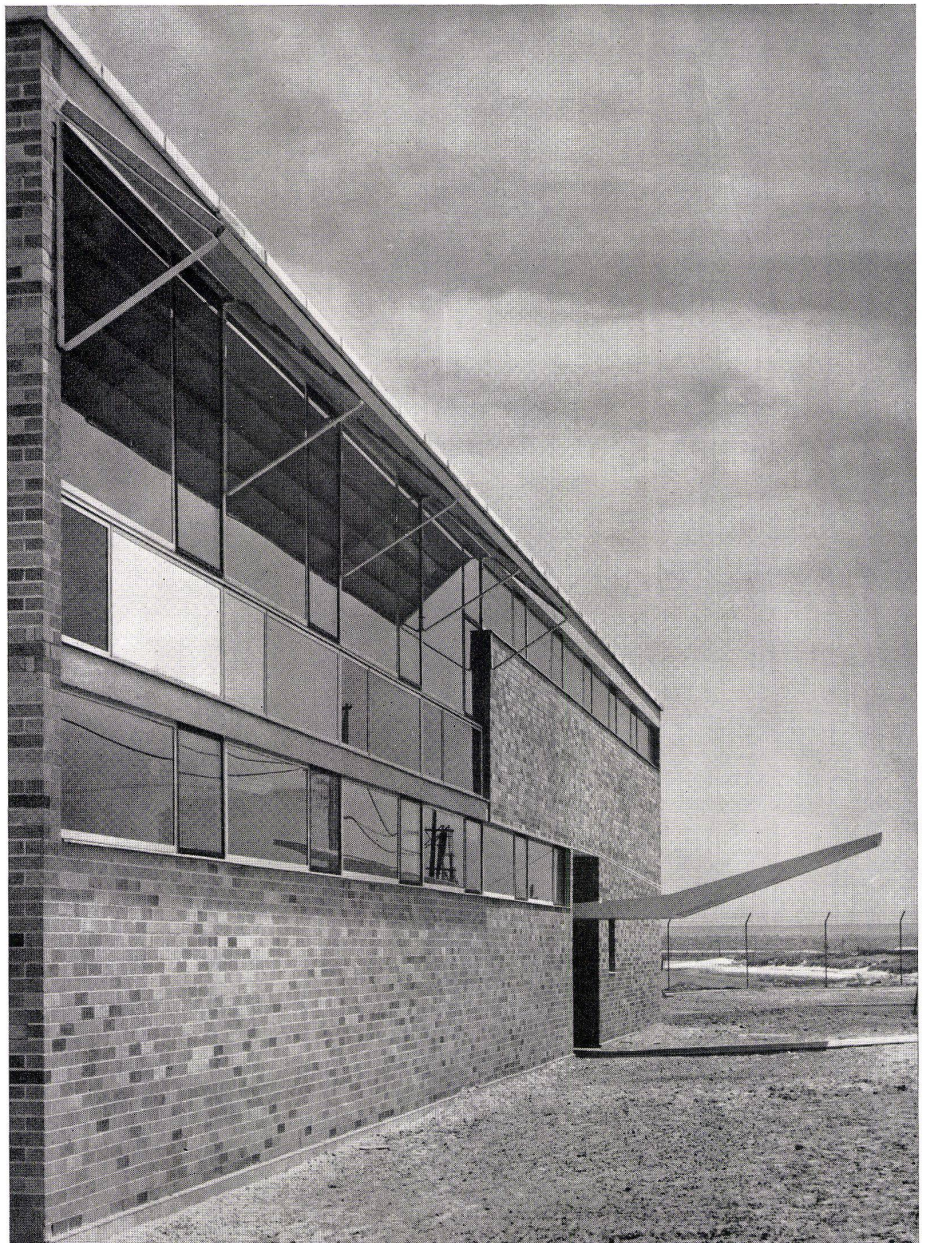
3
Detail der Nordseite mit aufgehängtem Vordach aus Stahl.
Détail de la partie nord avec avant-toit suspendu en acier.
Detail of north side with suspended overhang of steel.
