Gebäudebeurteilung nach Erdbeben

Bei einem schweren Erdbeben kann in einem grösseren Umkreis die Bausubstanz in unterschiedlichem Ausmass beschädigt werden. Dies hat Auswirkungen auf die Zahl der Verletzten und Toten, aber auch auf die weitere Wohnbarkeit der Bauten und den Umfang der materiellen Verluste. Das neue Handbuch «Gebäudebeurteilung nach Erdbeben» ist eine wichtige Grundlage, um die Schäden an Bauten systematisch und standardisiert zu erfassen.

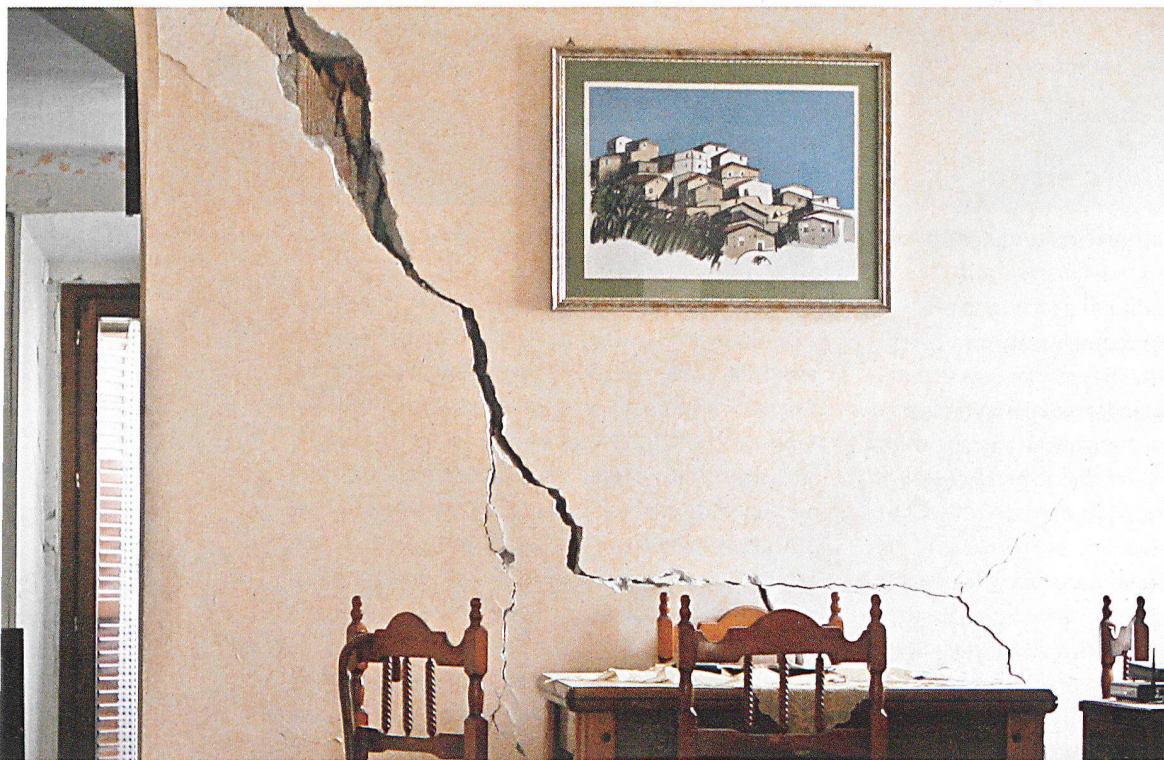
Nach einem Erdbeben muss genau beurteilt werden, ob ein Gebäude noch bewohnbar ist.
