La Maigrauge : un convent de cisterciennes revisité par les archéologues

Zeitschrift: **Cahiers d'archéologie fribourgeoise = Freiburger Hefte für Archäologie**

Band (Jahr): **2 (2000)**

La Maigrauge, un couvent de cisterciennes revisité par les archéologues

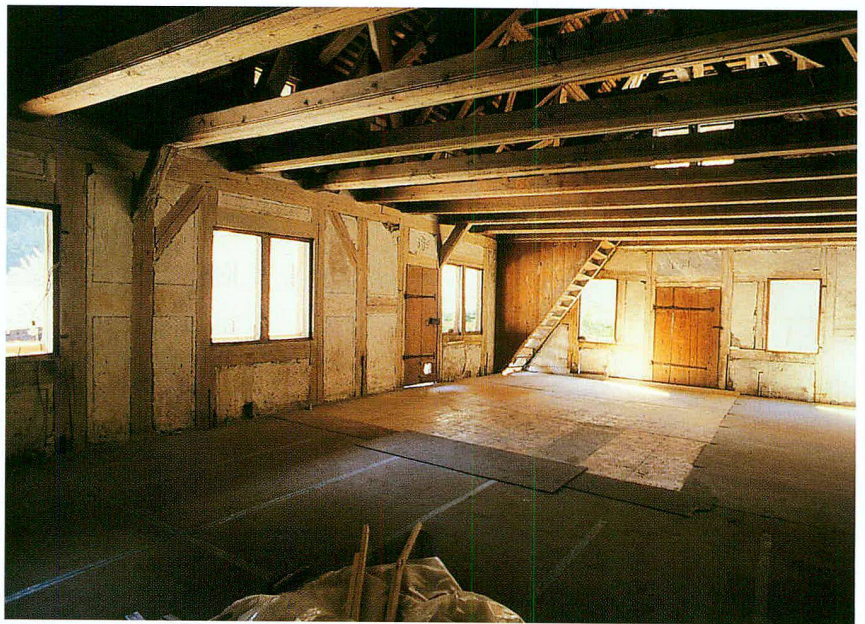
Fig. 14 Grenier, grande salle du premier étage en cours de restauration
