Chronique archéologique 2007 = Archäologischer Fundbericht 2007

Zeitschrift: **Cahiers d'archéologie fribourgeoise = Freiburger Hefte für Archäologie**

Band (Jahr): **10 (2008)**

Chronique archéologique/ Archäologischer Fundbericht 2007

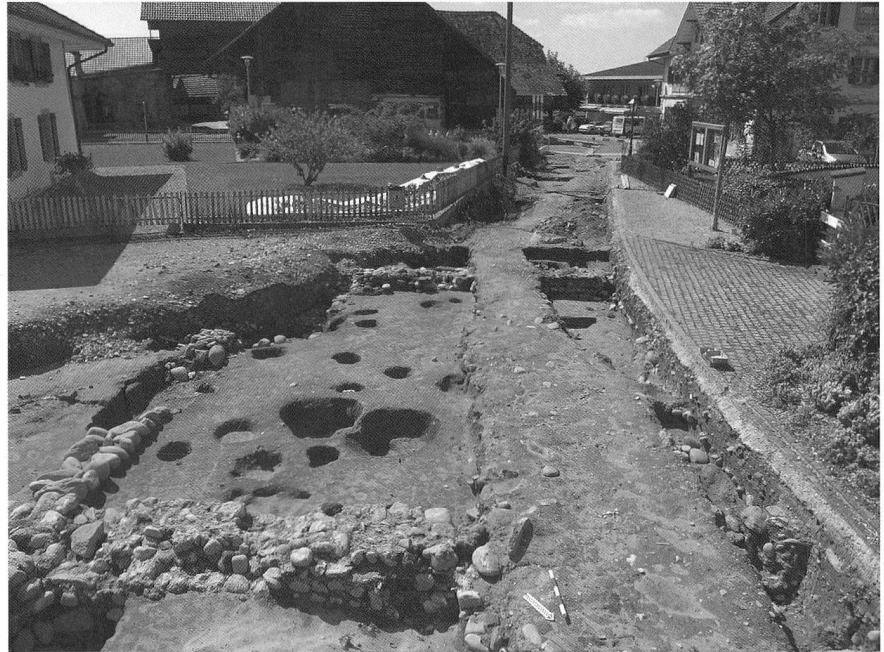
Abb. 2 Bösingen/Dorfplatz. Gesamtsicht auf die Ausgrabungen. Südwestecke der *pars urbana* mit älteren Gruben

den unbedachten Teilen der Anlage zu zeichnen. An der Südseite des Gebäudes aus Trockenmauerwerk scheint eine von Norden nach Süden verlaufende Mauer zwei Bereiche getrennt zu haben; die Funktion dieser von zahlreichen Gruben durchlöcherten Areale bleibt unklar (Höfe?; Abb. 2).

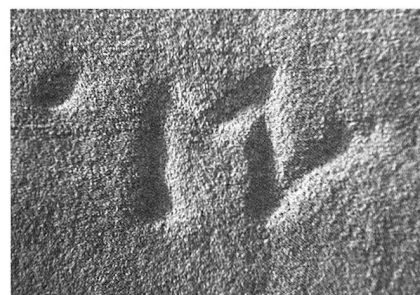
Fig. 18 Romont/Collégiale. Marque de François Moschoz sur le mur sud de la troisième travée de la nef

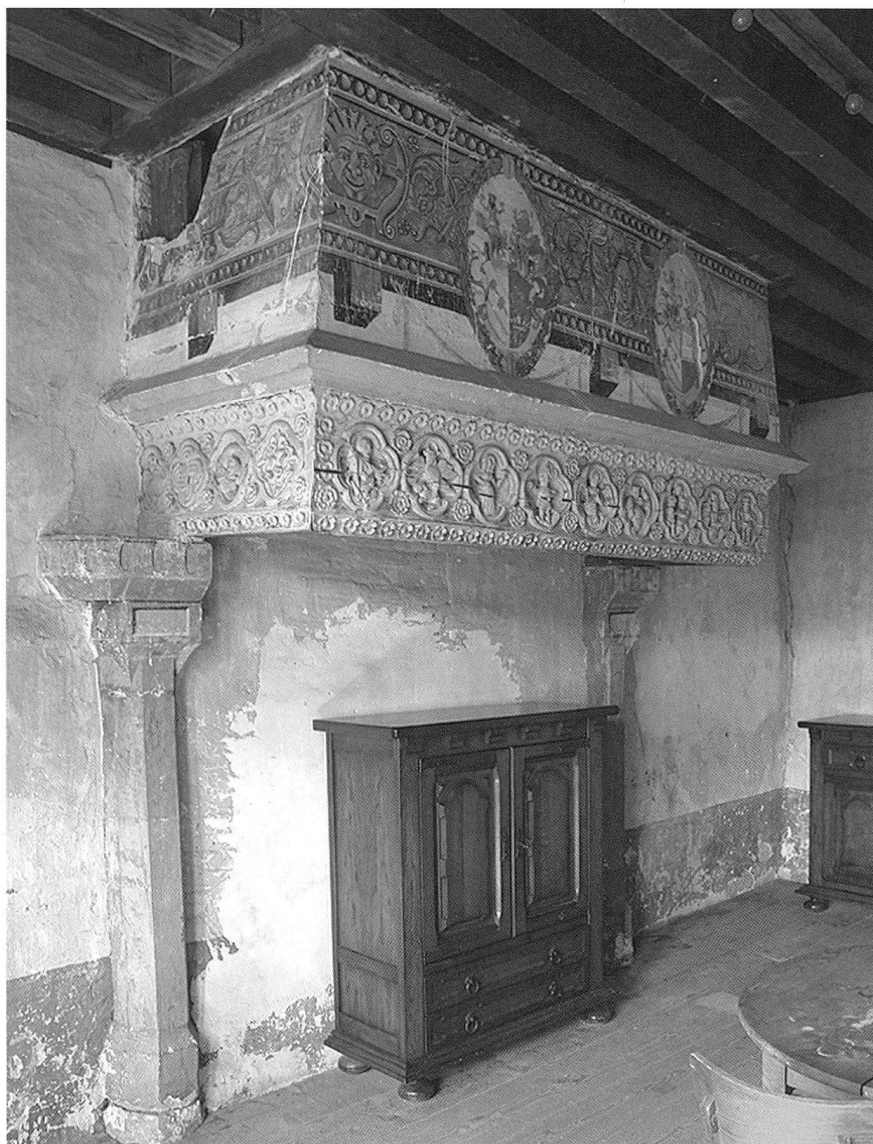
Fig. 19 Rue/Maison de Prez-Maillardoz. Cheminée de la grande salle du deuxième étage
