Morat : la villa de Combette dans tous ses états

Zeitschrift: **Cahiers d'archéologie fribourgeoise = Freiburger Hefte für Archäologie**

Band (Jahr): **12 (2010)**

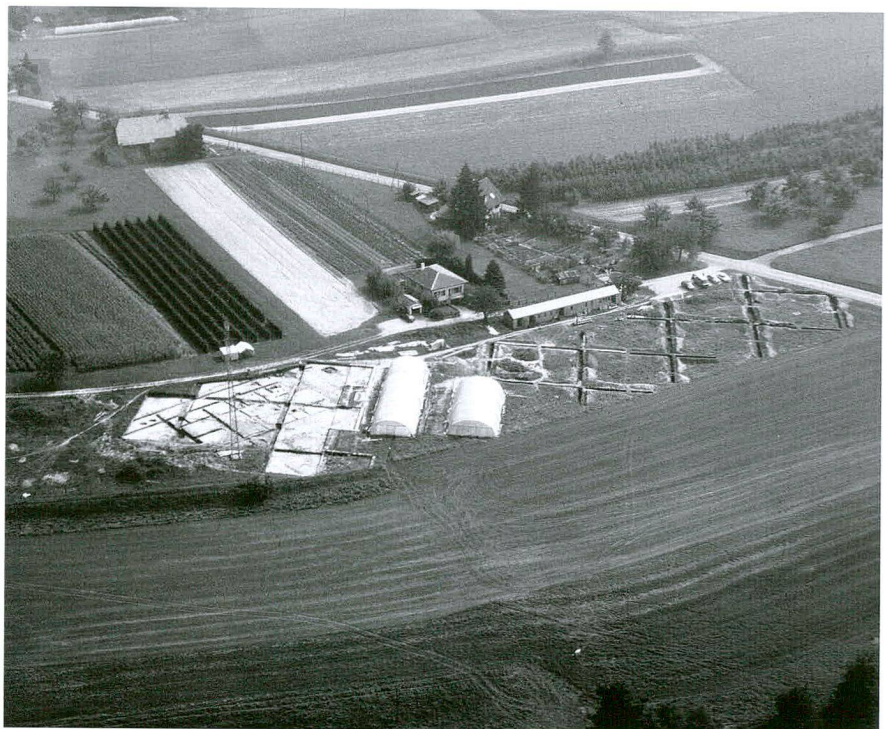
Fig. 1 Vue générale du site en cours de fouille

Le site de Combette, qui surplombe le lac de Morat, occupe une vaste terrasse traversée au nord et au sud par deux chenaux orientés est/ouest¹. Il a été fouillé entre 1986 et 1995 dans le cadre du projet autoroutier A1 (fig. 1). La surface explorée se compose de trois zones: la partie haute (MU-CO 1), la partie basse (MU-CO 2) et la parcelle de Murten/Vorder Prehl (MU-VP 1). Les premiers résultats de l'étude concernent la partie haute du site, qui a livré les vestiges d'un important établissement gallo-romain². Les six états mis en évidence sont présentés succinctement ci-dessous³.

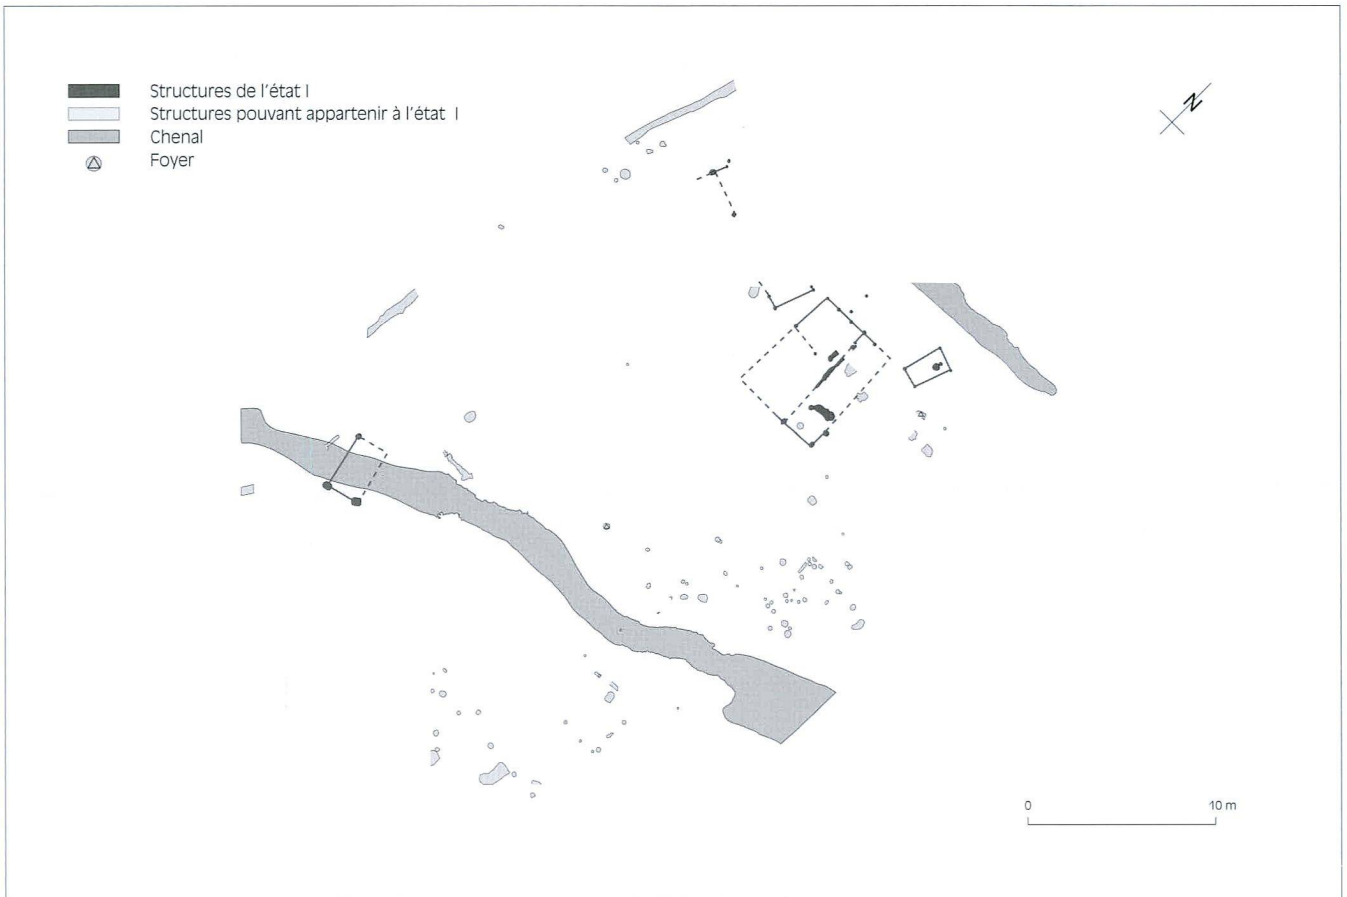
Fig. 2 Etat I (1^{re} moitié du 1^{er} siècle après J.-C.)

Le premier état rassemble d'une part des bâtiments en terre et bois, matérialisés par des trous de poteau et des sablières, et d'autre part le mobilier découvert dans le chenal situé au sud de la terrasse (fig. 2). Les structures et le mobilier n'ont aucun lien stratigraphique, mais leur antériorité par rapport aux états maçonnés permet de les associer. Les bâtiments mis en évidence et les quelques éléments isolés couvrent toute la première moitié du I^{er} siècle après J.-C. Certaines structures – notamment une série de trous de poteau – peuvent avoir fonctionné aussi bien avec ce premier état qu'avec l'état II.

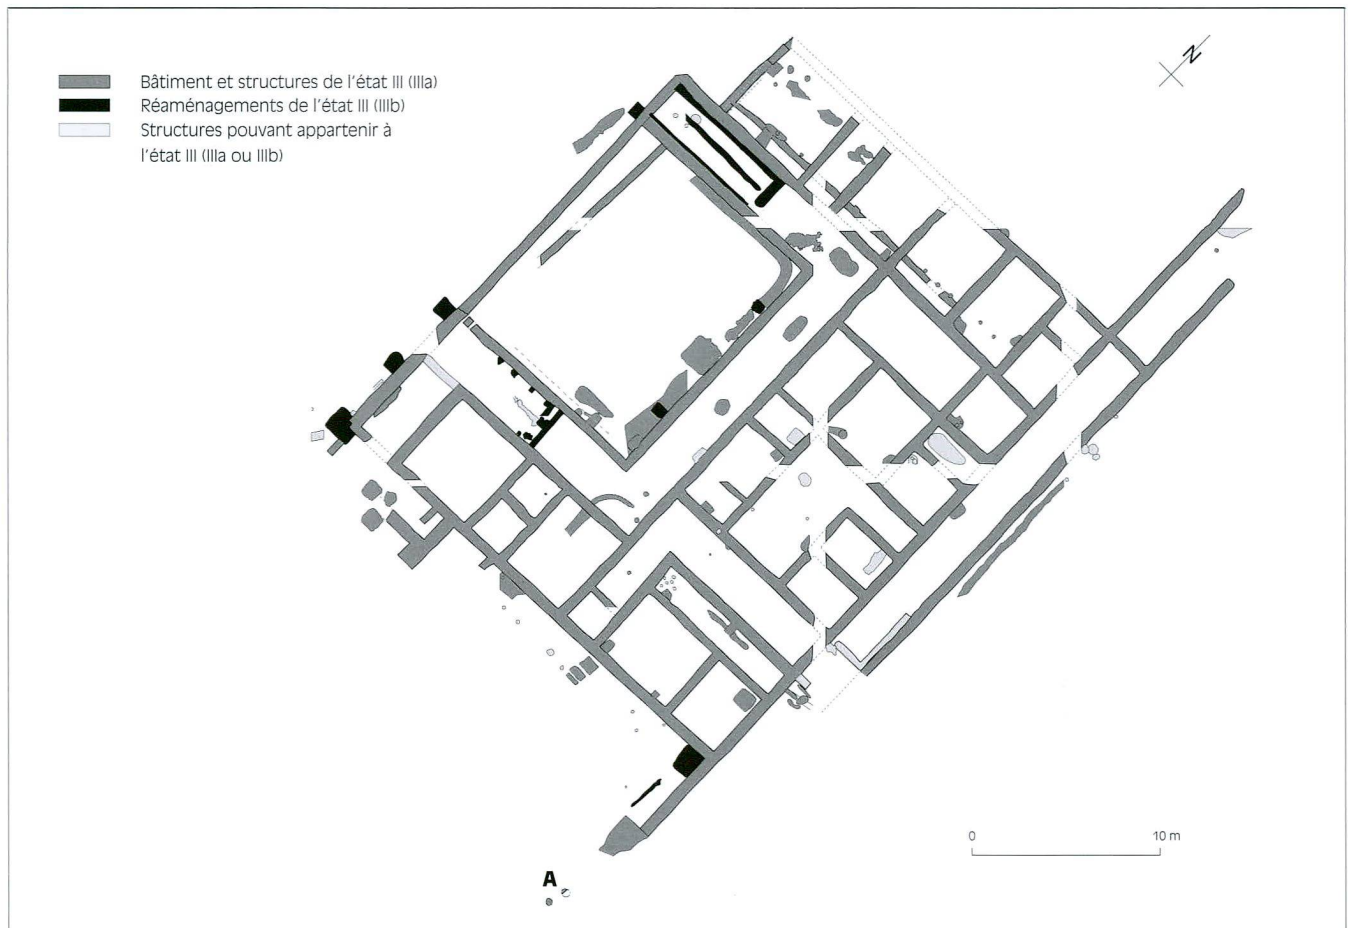
Fig. 4 Etat III (fin du I^{er}-III^e siècle après J.-C.)

A la fin du I^{er} siècle après J.-C., le premier établissement maçonné est remplacé par une grande villa qui reprend en partie son tracé (fig. 4). Elle présente un plan symétrique organisé autour d'une cour centrale située à l'ouest.

Le corps principal, bordé à l'est par un long couloir, se divise en vingt locaux. A l'ouest, deux ailes latérales composées chacune de trois pièces viennent s'appuyer contre le corps principal, encadrant la cour au nord et au sud. Faute de seuils et de niveaux de sol conservés, la fonction et la distribution des différentes pièces n'ont pas pu être précisées. La cour est bordée par un portique sur

trois côtés, tandis que la façade ouest de la villa reste probablement en partie ouverte sur le paysage. Plusieurs aménagements ont été repérés dans la cour, mais seul un fossé destiné à récolter les eaux de pluie à l'aplomb du toit a pu être identifié.

Des vestiges observés ponctuellement près de l'angle sud-est du bâtiment (voir fig. 4, A), longtemps interprétés comme une seconde villa, appartiennent vraisemblablement aux «locaux chauffés» repérés lors de la pose d'un câble de télévision⁵. Ces derniers, accessibles par le couloir oriental mentionné ci-dessus, correspondent sans doute à une annexe chauffée ou à des thermes.

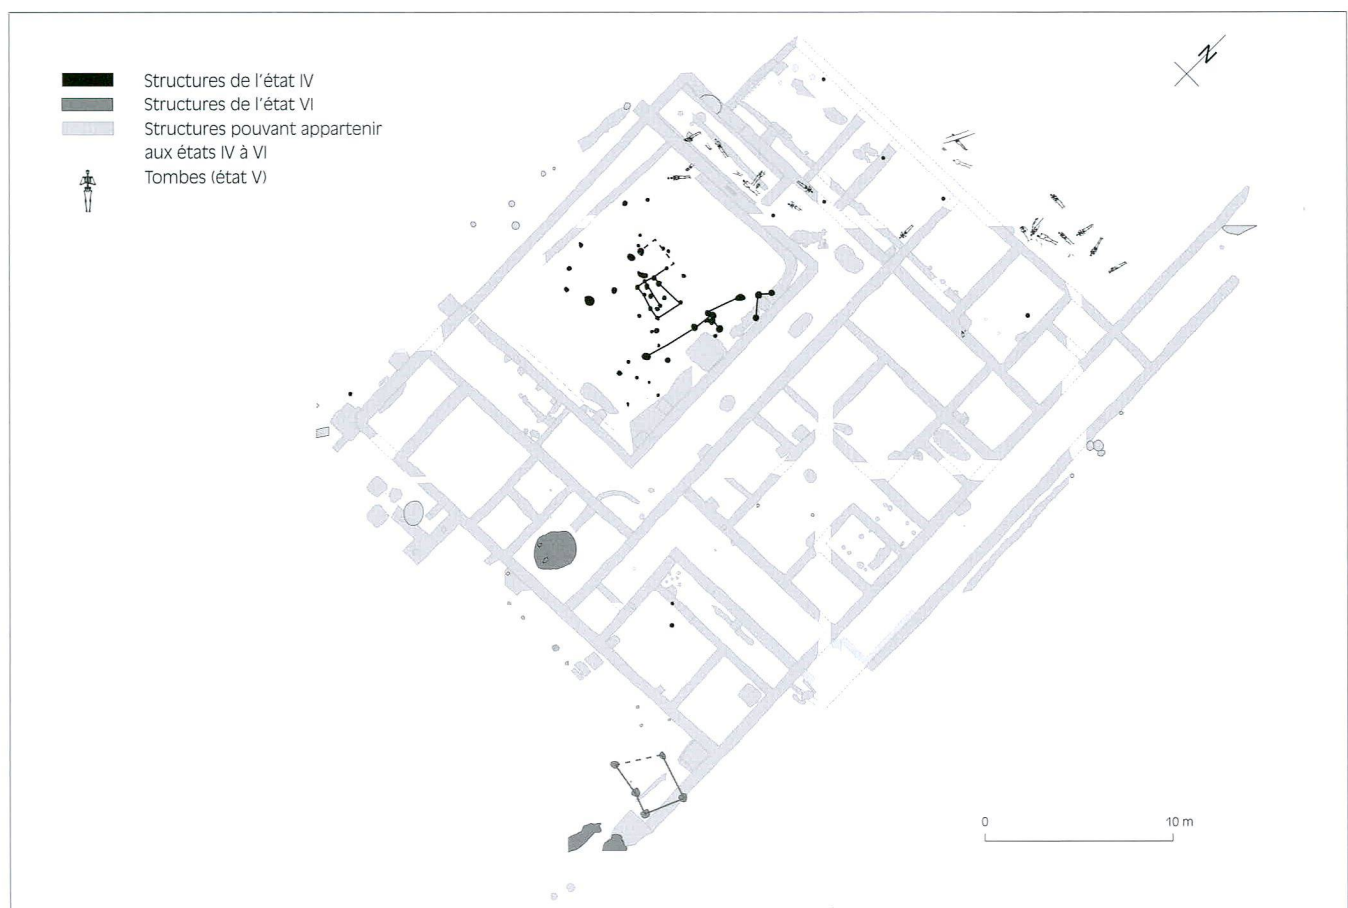
Fig. 5 Etats IV à VI (Bas-Empire - XIII^e siècle après J.-C.)

Ces états réunissent toutes les occupations postérieures à l'état III et à l'abandon de la villa (fig. 5). Dans la cour, une série de trous de poteau, dont certains dessinent des bâtiments, sont implantés dans un grand remblai formé d'éléments de démolition de la villa. Si le mobilier témoigne de fréquentations au Bas-Empire et au Haut Moyen Age, la stratigraphie ne permet pas d'attribuer les bâtiments

à l'une ou l'autre de ces périodes (état IV). Des tombes des VIII^e et IX^e siècles sont ensuite implantées au nord du site (état V). Enfin, une grande fosse-atelier, datée du Moyen Age (X^e-XIII^e siècle) par le mobilier, est creusée dans un local de l'aile sud de la villa (état VI).
