**Zeitschrift:** Cahiers d'archéologie fribourgeoise = Freiburger Hefte für Archäologie  
**Herausgeber:** Service archéologique de l'État de Fribourg  
**Band:** 12 (2010)

**Artikel:** La porte de Morat : la plus imposante tour-porte de la ville de Fribourg revisitée  
**Autor:** Bourgarel, Gilles  
**DOI:** <https://doi.org/10.5169/seals-389118>

# La porte de Morat: la plus imposante tour-porte de la ville de Fribourg revisitée

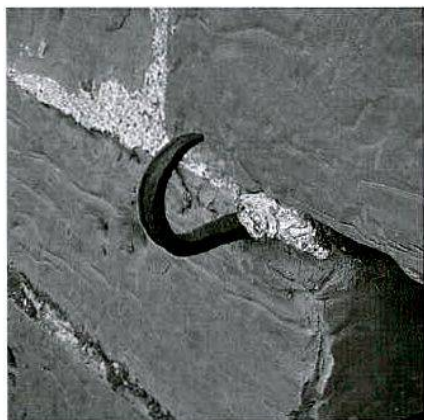
*Fig. 3 Crochet de fixation des volets de siège du chemin de ronde (1411-1416)*

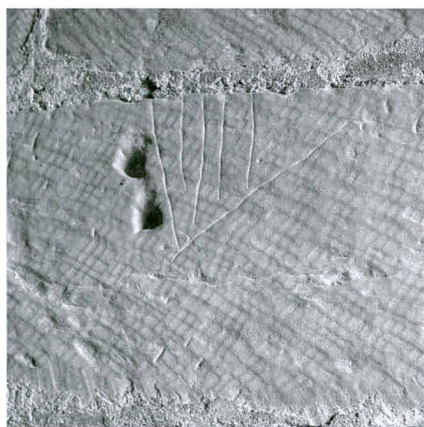
**Fig. 5** Marque de hauteur d'assise (VIII)  
(1411-1416)

termédiaires ont inévitablement dû être dressés contre les parois internes. Les marques lapidaires sont nombreuses; à l'exception de l'une d'entre elles qui représente de manière schématique un taillant et correspond à l'évidence à une marque de tâcherons, il s'agit de chiffres romains de IIII à XII donnant des indications sur la hauteur des pierres afin de faciliter le travail du maçon qui n'avait ainsi pas besoin de mesurer les moellons (fig. 5). A Fribourg, ce type de marquage est fréquent aux XIV<sup>e</sup> et XV<sup>e</sup> siècles sur les édifices importants.

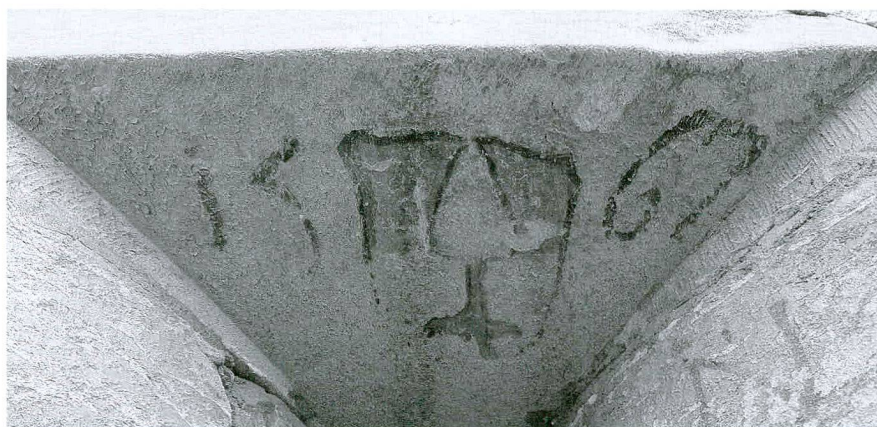
Fig. 7 Façade sud, troisième étage: armes de Nicolas Lombard accompagnées de la date de 1567 (état avant réfections)

Côté ville, la façade en pierre a été construite entre 1560 et 1567, année qui marque manifestement la fin des travaux: cette date a été peinte sur une canonnière du troisième étage où elle accompagne un écu décrit par Hubert de Vevey comme «coupé d'azur et d'or au sapin brochant, arraché d'or et fûté au naturel» (fig. 7). Il s'agit des armes de Nicolas Lombard dont les initiales se lisaient

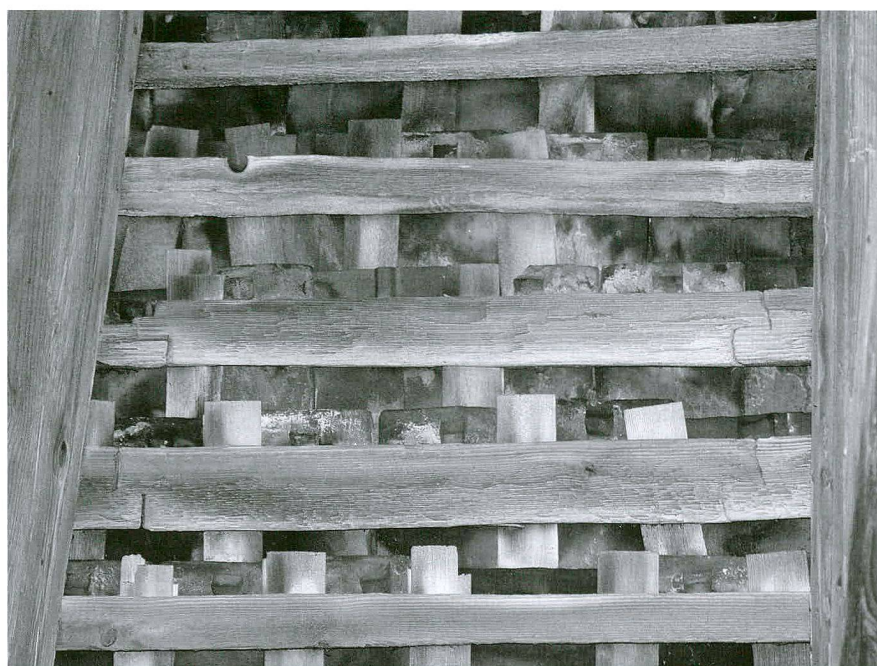
Fig. 8 Couverture du chemin de ronde, détail d'une péclouse (1650-1653)

cela a déjà été observé sur la couverture de la dépendance de la Commanderie de Saint-Jean à Fribourg (1505/1506) ou sur l'aile orientale du château de Bulle (1763-1768)<sup>10</sup>, le lattage du chemin de ronde avait été doté de péclouses ou «trous d'homme», à savoir de segments constitués d'une à quatre lattes superposées et amovibles qui tenaient ensemble grâce à leur découpe en encoches biseautées et permettaient d'accéder à la toiture lors des travaux d'entretien (fig. 8). A la porte de Morat, les onze péclouses étaient réparties sur les trois portions de chemin de ronde, sur chacun des deux pans de toiture hormis au nord, sur le pan côté ville. Grâce à elles, on pouvait aisément

remplacer les tuiles sans avoir à grimper sur la couverture, ce qui n'aurait pu se faire ici sans la construction d'échafaudages compliqués à mettre en œuvre sur une telle hauteur et donc onéreux. Par ailleurs, l'observation des marques sur la charpente a montré que l'assemblage des pièces avait débuté au sud, par le mur est, et qu'il s'était poursuivi d'abord en direction du nord, puis d'est en ouest sur la partie faisant face à la campagne pour enfin se terminer au sud, sur la face occidentale.
